WIESŁAW POMYKAŁA

## Mosty graniczne Lubelszczyzny przez rzekę Bug

### Lata 1939–1945

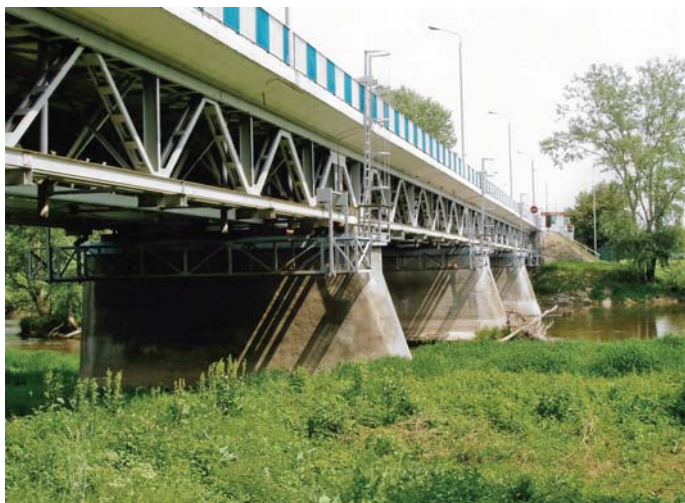
Fot. 1. Most przez Bug w Terespolu 1950–1954 [2]

Podstawowe parametry charakteryzujące most graniczny przez Bug w Terespolu: most stalowy 4-przęsłowy swobodnie podparty, dźwigary kratownicowe z jazdą górą, rozpiętość teoretyczna przęsła  $L_t = 33,0$  m, całkowita długość mostu  $L = 132$  m. Część przejazdową mostu stanowiła płyta żelbetowa, podpory betonowe masywne posadowione na

palach drewnianych. Szerokość jezdni mostu 7,0 m, a obustronnych chodników po 1,25 m. Most zaprojektowano na obciążenie I klasy, pojazdy samochodowe S-20 oraz ciągnik gąsienicowy T-80 (fot. 1).

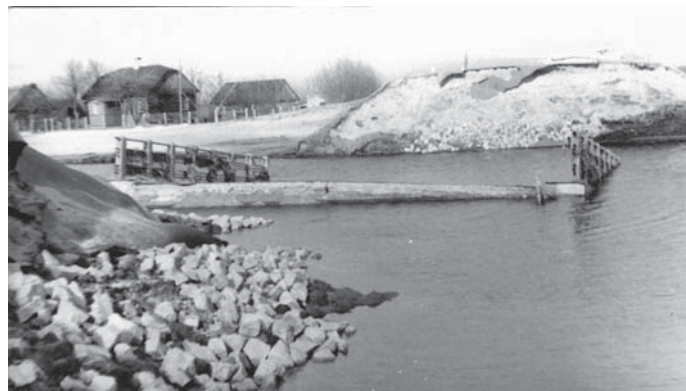
Fot. 4. Most w Kobylanach zniszczony w czasie powodzi [2]

40–45 ton. Na podporach nr 2, 3 i 4 zastosowano ścianki szczelne w postaci grodzy. Na wniosek WZDP w Lublinie wykonano dodatkowy system zabezpieczenia podpór przed podmyciem. Potrzeba takiego zabezpieczenia sprawdziła się już w roku 1960 podczas katastrofalnej powodzi, podczas której zniszczony został most na obwodowej Terespoła (fot. 4).

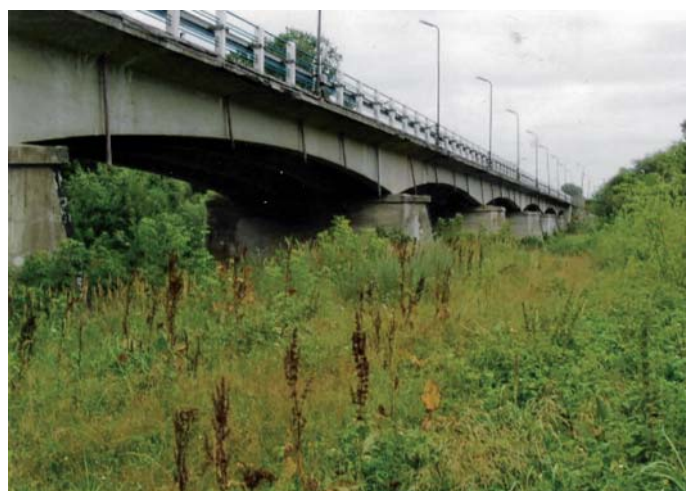
Fot. 5. Most na Zalewie Bugu w ciągu DK 2 w Terespolu, 1950–1954 [2]

Równocześnie z budową mostu na głównym korycie Bugu, wybudowany został most na Zalewie Bugu o długości całkowitej  $L = 136$  m, o konstrukcji żelbetowej belkowej typu Gerbera. Budowa tego mostu wynikała z warunków hydrologicznych i notowanych w latach trzydziestych przepływów wielkich wód powodziowych (fot. 5). W niedalekiej odległości obok tego mostu istnieje do dziś most belkowy żelbetowy o długości ok. 200 m, który z uwagi na liczne uszkodzenia podczas działań wojennych nie był eksploatowany już od 1953 r. (fot. 6).

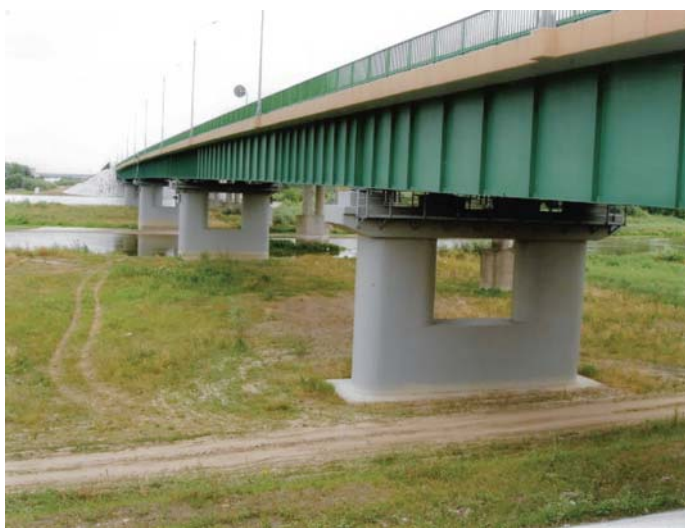
Fot. 7. Nowy most przez Bug w Kukurykach [2]

Natomiast obwodnica „lewostronna” o długości 11,3 km wybudowana została dopiero w latach 1965–1967 w ciągu drogi publicznej Wólka Dobryńska–Kukuryki. Obwodnica ta prowadzi ruch drogowy do wybudowanego przez Białorusi mostu na Bugu w Kukurykach (fot. 7) oraz do przejścia granicznego „Kukuryki–Kozłowicze”. Wykonawcą obu obwodnic systemem gospodarczym był Rejon Dróg Publicznych w Białej Podlaskiej, kierowany przez inż. Henryka Szydłowskiego.

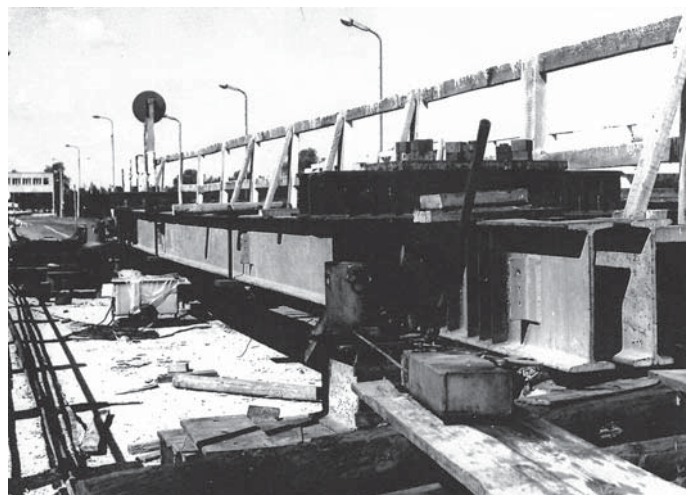
Fot. 9. Montaż konstrukcji odciążającej podczas remontu uszkodzonego przęsła mostu na Zalewie Bugu [2]

W dotychczasowym okresie eksploatacji mostu na Zalewie Bugu, krytycznym momentem było zarysowanie się wsporników belki zawieszanej. Jako przyczynę powstania uszkodzenia uznano stale wzrastający ruch samochodów ciężarowych oraz często ich wielogodzinny postój na moście w oczekiwaniu na odprawę celną, w okresie zimy z włączonymi silnikami. Z pewnym przybliżeniem można uznać, że most ten był stale „próbnie obciążony”, a dodatkowo podlegał niekorzystnym oddziaływaniom wibracji od pracujących silników pojazdów ciężarowych. Ponieważ brak było możliwości wyznaczenia bliskiego objazdu do czynnego przejścia granicznego, postanowiono wykonać nad uszkodzoną belką na czas jej remontu konstrukcję odciążającą, po której będzie się odbywał ruch wahadłowy. Tu jednak wystąpił kolejny problem, gdyż służby graniczne wyraziły zgodę na jedynie 6-godzinną przerwę w ruchu. Chcąc dotrzymać tego terminu uzgodniono, że do czasu montażu konstrukcji odciążającej ruch jako wahadłowy będzie się odbywał po środkowej części jezdni, natomiast w tym czasie będą wykonane na pasach skrajnych dwie części konstrukcji odciążającej z belek stalowych (fot. 9).

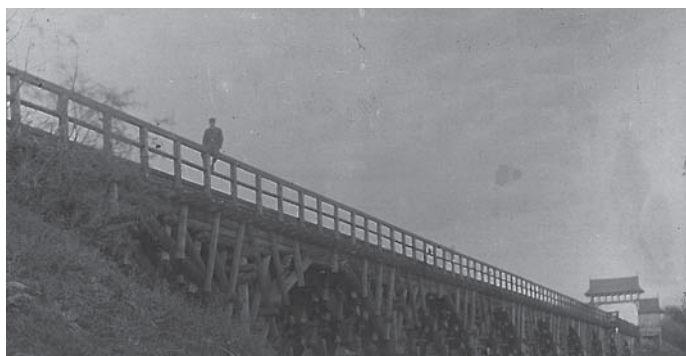
Fot. 12. Widok na most oraz bramę wjazdową na drewnianym moście w Zosinie [5]

działających pomiędzy Austrią i Rosją oraz Cesarstwem Rosyjskim a Królestwem Polskim. Pod Zosinem można jeszcze obecnie zobaczyć fragmenty prawdziwego stepu, a na nadbużańskich stokach, tzw. Grzędzie Horodelskiej, rosą ciepłolubne rośliny typowe dla stepów ukraińskich. W prywatnych archiwach zachowały się też stare fotografie podpory mostu w Zosinie (fot. 11) oraz widok na most i bramę wjazdową (fot. 12).

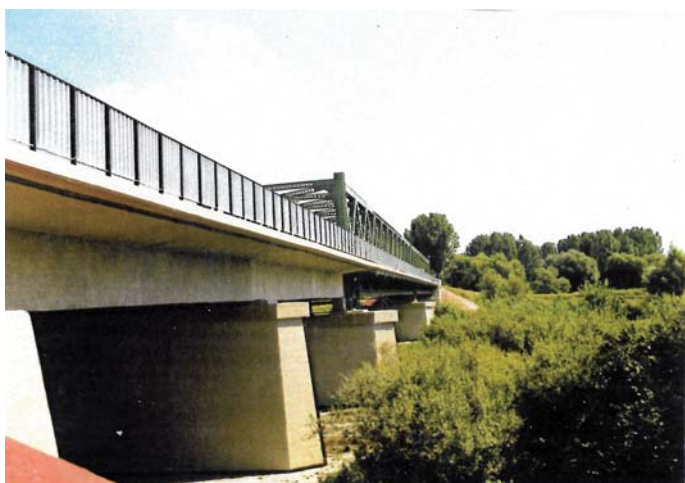
Fot. 15. Most przez Bug w Zosinie, rok budowy 1952–1955 [2]

Most został zaprojektowany jako czteroprzęsłowy o całkowitej długości  $L = 160,0$  m i szerokości 12,0 m. Filary nr 1 i 2, betonowe masywne, monolityczne, posadowione zostały na wbijanych palach żelbetowych typu Hennebique'a, a filar nr 3 i przyczółek od strony Ustiluga na palach Wolfsholtza. Konstrukcja nośna to dwa przęśła żelbetowe belkowo-płytkowe i dwa stalowe kratownicowe z jazdą dołem. Przęśła żelbetowe wykonano w układzie ciągłym, w przekroju poprzecznym występuje 5 belek głównych o zmiennej szerokości i stałej wysokości. Belki główne są stężone poprzecznie żebkami rozstawionymi co 4,50 m. Pomost mostu stanowiła płyta żelbetowa o grubości 16 cm.

Pozyskane przęśła na most w Zosinie zostały zmontowane w układzie swobodnie podpartym z jazdą dołem, w przekroju poprzecznym dwa dźwigary kratownicowe zostały stężone wiatrownicami w poziomie pasów dolnych i górnych. Most został wybudowany przez Płockie Przedsiębiorstwo Robót Mostowych, kierowane wówczas przez inż. Aleksandra Witkowskiego, a kierownikiem budowy był inż. Alfons Feder (fot. 14). Nadzór techniczny nad budową mostu pełnił inż. Mikołaj Kostryco. Budowa mostu została zakończona w roku 1955 (fot. 15).

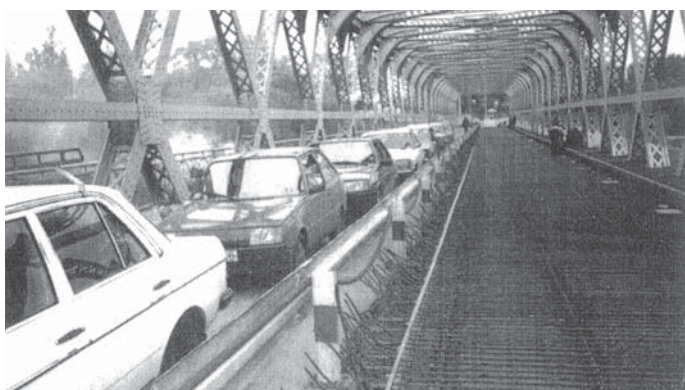
Fot. 16. Prace remontowe na pomoście mostu w Zosinie [4]

Do 1994 r. most nie miał charakteru ogólnej dostępności do ruchu kołowego. Dopiero po uruchomieniu drogowych przejść granicznych po polskiej i ukraińskiej stronie oraz po szczegółowym przeglądzie technicznym ustalono, że do zapewnienia bezpiecznej i trwałej jego eksploatacji konieczne będzie przeprowadzenie kompleksowych prac modernizacyjnych. Projekt techniczny remontu wykonało Przedsiębiorstwo Produkcyjno-Wykonawcze Budownictwa Inżynierskiego „Complex-Projekt”. W ramach projektu wykonano: naprawę podpór, wzmocnienie pomostu (fot. 16), naprawę

i wzmocnienie pręseł stalowych, wykonanie nowych powłok antykorozyjnych na całej konstrukcji stalowej. W celu umożliwienia przeprowadzania okresowych przeglądów elementów konstrukcji mostu, pod pręśmi stalowymi zamontowane zostały poruszające się po prowadnicach wózki rewizyjne. W wyniku tych prac most został dostosowany do wymogów w zakresie nośności obowiązujących w Polsce w ciągach dróg publicznych.

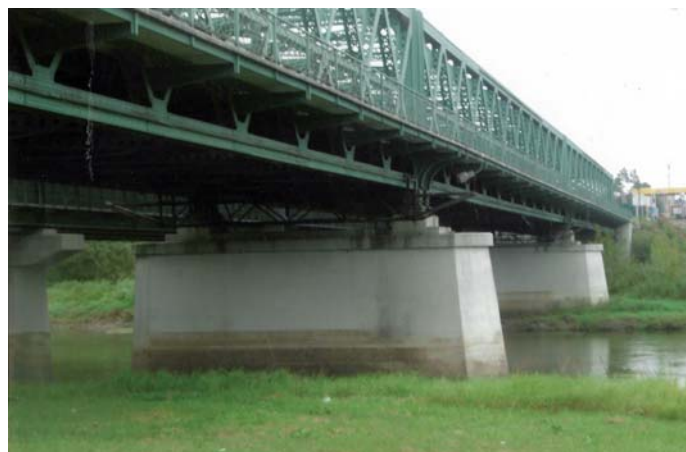
Fot. 17. Most przez Bug w Dorohusku, rok budowy 1953–1955 [2]

Charakterystyka mostu: Most trzyprzęsłowy o długości  $L = 186,0$  m i szerokości 12,0 m. Podpory mostu wykonane zostały jako masywne, monolityczne posadowione na palach Wolfsholtza. Trzy stalowe kratownicowe pręśta mostu podobnie jak na moście w Zosinie zostały pozyskane z mostu na Wiśle w Fordonie. Konstrukcja nośna wykonana została w układzie swobodnie podpartym i tworzą ją kratownice typu „X” o pasach równoległych z dodatkowym pasem poziomym w połowie ich wysokości. Konstrukcję pomostu stanowi ruszt, na który składają się belki podłużne o zmiennych przekrojach i belki poprzeczne o przekrojach stałych. Na pasach górnych belek podłużnych są zamontowane profile stalowe o przekroju korytkowym. Konstrukcję jezdni stanowi betonowe wypełnienie korytek stalowych zabezpieczone warstwą izolacji, na której ułożona jest nawierzchnia z mas mineralno-bitumicznych. Chodniki dla ruchu pieszoego zlokalizowane są na zewnątrz głównych dźwigarów kratownicowych. Obiekt w ramach planu inwestycyjnego został wybudowany przez Płockie Przedsiębiorstwo Robót Mostowych, kierowane wówczas przez inż. Aleksandra

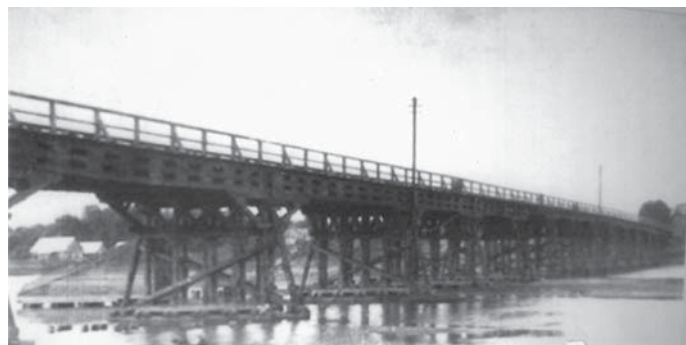
Fot. 20. Most drewniany przez Bug we Włodawie zniszczony w 1939 r. czeka na budowę

Charakteryzując mosty graniczne Lubelszczyzny, jednym z zapomnianych mostów jest zniszczony w czasie działań wojennych w 1939 r. most przez Bug we Włodawie (fot. 20).

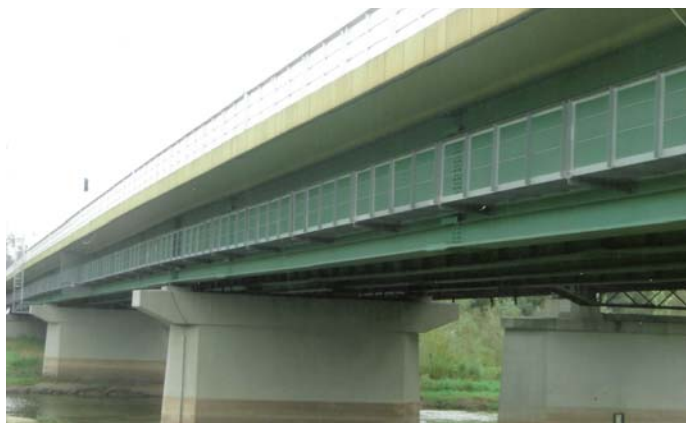
Fot. 18. Drugi most na Bugu w Dorohusku rok budowy 2002–2003 [2]

Drugi most został zlokalizowany obok mostu istniejącego od strony dolnej wody. Zadanie inwestycyjne obejmowało nie tylko budowę nowego mostu, ale również remont mostu istniejącego i budowę nowych dróg dojazdowych. Konstrukcję mostu trzyprzęsłowego o rozpiętościach przęsła 62,50 + 63,00 + 62,50 m i całkowitej długości  $L = 188,0$  m, stanowiła stalowa pełnościenna blachownica zespolona z płytą żelbetową. Podpory masywne betonowe posadowiono na palach dużych średnic. Most został zaprojektowany na

obciążenie klasy A zgodnie z PN-85/S-10030 oraz spełniał również wymagania odpowiedniej normy obciążeń strony ukraińskiej (fot. 18). Wykonawcą robót w latach 2002–2003 było Przedsiębiorstwo „Mosty Łódź”, którego dyrektorem był inż. Zygmunt Pater, a inspektorem nadzoru był mgr inż. Jerzy Kasperk (fot. 19).

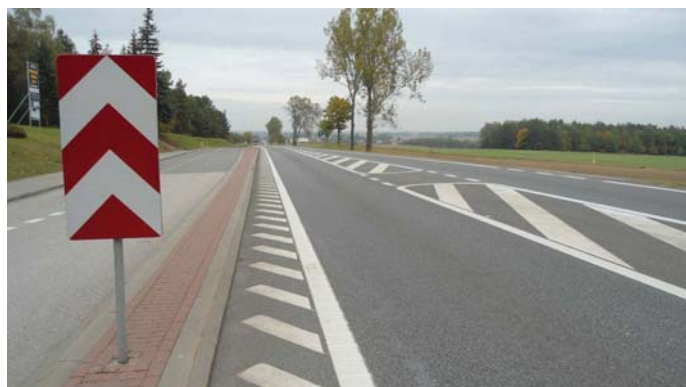
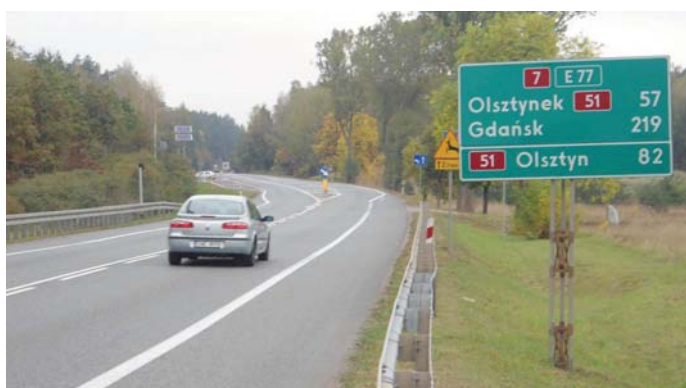
Fot. 1 i 2. Odcinek DK 7 Mława–Peplówek po 12 latach eksploatacji

Z podobnym zjawiskiem mamy do czynienia również w naszym kraju. Konieczność wymiany warstwy ścieralnej po okresie 10 lat miała miejsce np. na odcinkach autostrady A4 na terenie województwa dolnośląskiego. Były i przykłady pozytywne, świadczące o zaletach tego rodzaju nawierzchni. Odpowiednią tzn. dłuższą żywotność wykazywało również wiele odcinków nawierzchni wykonanych w różnych rejonach naszego kraju, m.in. jednym z takich przykładów jest mocno obciążony ruchem pojazdów odcinek drogi krajowej nr 7 Mława–Peplówek (granica województwa warmińsko-mazurskiego). Nawierzchnia z SMA wykonana w 2004 r. była i jest nadal w dobrym stanie tzn. przekroczyła okres 15 lat.
