Zamki pokrzyżackie w województwie chełmińskim w czasach Rzeczypospolitej Obojga Narodów

Post-Teutonic castles in Chełmno province in the times of Polish-Lithuanian Commonwealth

Cytowanie / Citation: Wasik B. Post-Teutonic castles in Chełmno province in the times of Polish-Lithuanian Commonwealth. *Wiadomości Konserwatorskie – Journal of Heritage Conservation* 2015;41:20-35

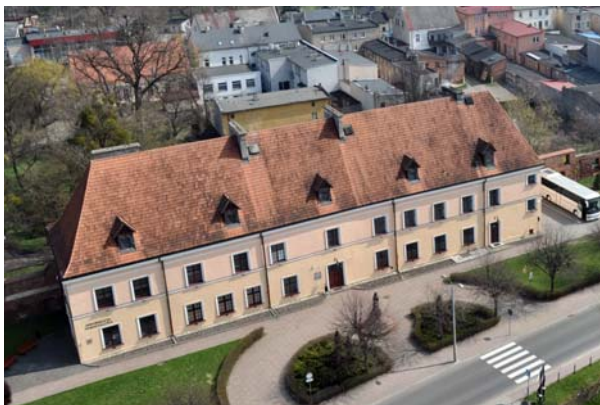
Ryc. 9. Brodnica – tzw. Pałac Anny Wazówny (fot. B. Wasik)

Fig. 9. Brodnica – so called – Anna Vasa's palace (photo by B. Wasik)

More or less the same time (half of 16th c) was the period of erecting another residence in the ward, called at present – the palace of Anna Vasa. It was built using mediaeval walls of a structure standing at north-eastern ward curtain. That was a two-storey building where every floor had five rooms (central vestibule and on each of its side – one small room and one big chamber). Interiors had floors of brick square tiles (in northern chamber on the first floor they were glazed yellow), wooden ceilings and windows had panes of French glass. The construction was topped with Renaissance attic, hiding a butterfly roof⁴³. The palace was expanded in 17th century. First, at the times of Anna Vasa holding a starost office (1604–1625), it was lengthened north, adding one room on each floor. The palace was equipped then with a kitchen on the ground floor of that new part⁴⁴. Next redecoration was associated with the person of Marie Casimire (1678–1698). The building was significantly expanded south, replacing former household structures. The gable of mediaeval outbuilding was used as the new gable. After expanding treatment, the construction achieved its present size (fig. 9). The new part roomed a number of dwelling rooms and half landing staircase in its southern sector⁴⁵. During other repair works, the attic and the trough roof may have been replaced with a hip roof seen in the panorama by J.F. Steiner from 1st half of 18th century.

zwany obecnie pałacem Anny Wazówny. Wzniesiono go wykorzystując mury średniowiecznego budynku stojącego przy północno-wschodniej kurtynie przedzamcza. Był to dwukondygnacyjny pałac z podziałem każdego piętra na pięć wnętrz (centralną sień, po której bokach znajdowało się po jednej izbie i po jednej komnacie). Wnętrza miały posadzki z ceglanych kwadratowych płytek (w północnej komnacie na piętrze szklawionych na żółto) i drewniane stropy, a okna wypełnione były szkłem francuskim. Budynek wieńczyła renesansowa attyka, za którą krył się pogrążony dach⁴³. W XVII wieku pałac ten był rozbudowywany. Najpierw za czasów objęcia starostwa przez Annę Wazówną (1604–1625) przedłużono go w kierunku północnym, dodając na każdej kondygnacji po jednym pomieszczeniu. Pałac otrzymał wówczas zaplecze gospodarcze w postaci kuchni na parterze nowej części⁴⁴. Dalszą znaczną rozbudowę wiąże się z osobą Marii Kazimiery (1678–1698). Przedłużono wówczas budynek znacznie w kierunku południowym, zastępując starszą zabudowę gospodarczą. Jako nową ścianę szczytową wykorzystano szczyt średniowiecznego budynku gospodarczego. Po rozbudowie pałac osiągnął obecny rozmiar (ryc. 9). Nową jego część mieściła szereg pomieszczeń mieszkalnych oraz dwubiegową klatkę schodową w części południowej⁴⁵. Ponadto najpewniej podczas którejś z siedemnastowiecznych przebudów zastąpiono wieńczącą pałac attykę i dach pogrążony dachem czterospadowym, który jest widoczny na panoramie J.F. Steinera z 1. połowy XVIII wieku.

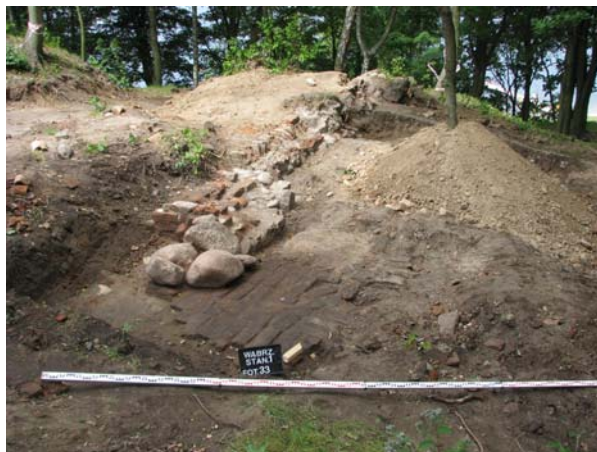
Ryc. 11. Wąbrzeźno – odkryte podczas badań archeologicznych w 2010 roku fundamenty północnego domu szkieletowego na parczamie (fot. B. Wasik)

Fig. 11. Wąbrzeźno – foundations of northern frame structure located in the ward, excavated during archaeological works in 2010 (photo by B. Wasik)

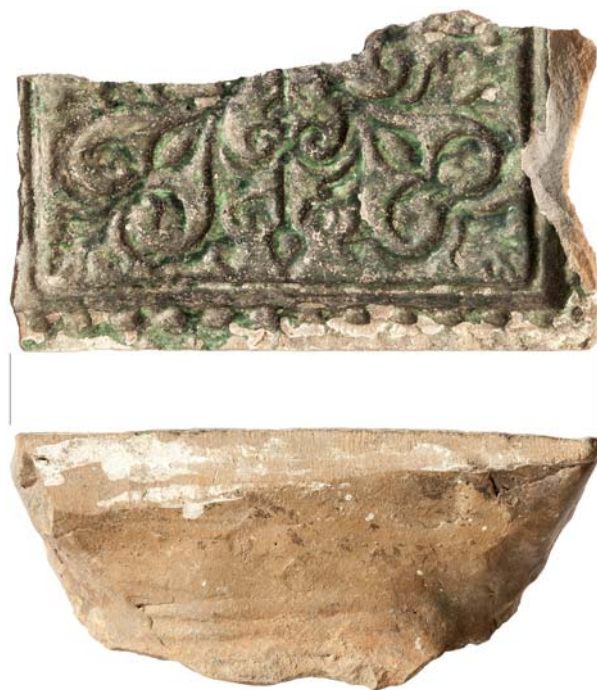
Ryc. 12. Kafel piecowy z zamku biskupów chełmińskich w Wąbrzeźnie (fot. W. Ochotny)

Fig. 12. Stove tile from Chełmian bishops' castle in Wąbrzeźno (photo by W. Ochotny)
