Problemy kształtowania kolorystyki elewacji zabytkowych wrocławskich kamienic mieszczańskich przełomu XIX i XX w. – analiza na wybranych przykładach

dr inż. arch.
BARBARA PIĘSCIOŃEK
Politechnika Opolska
Wydział Budownictwa i Architektury
ORCID: 0000-0003-4980-570X

W artykule poruszono tematykę rewaloryzacji wrocławskich kamienic mieszczańskich, głównie o rodowodzie XIX-wiecznym, położonych w obrębie Przedmieścia Odrzańskiego. Zwrócono uwagę na problemy konserwatorskie związane z kolorystyką ich fasad. Omówione zostały przykłady wybranych kamienic objętych zasięgiem masterplanu dzielnicy Nadodrze, odrestaurowanych w pierwszych latach realizacji tzw. Programu stu kamienic.

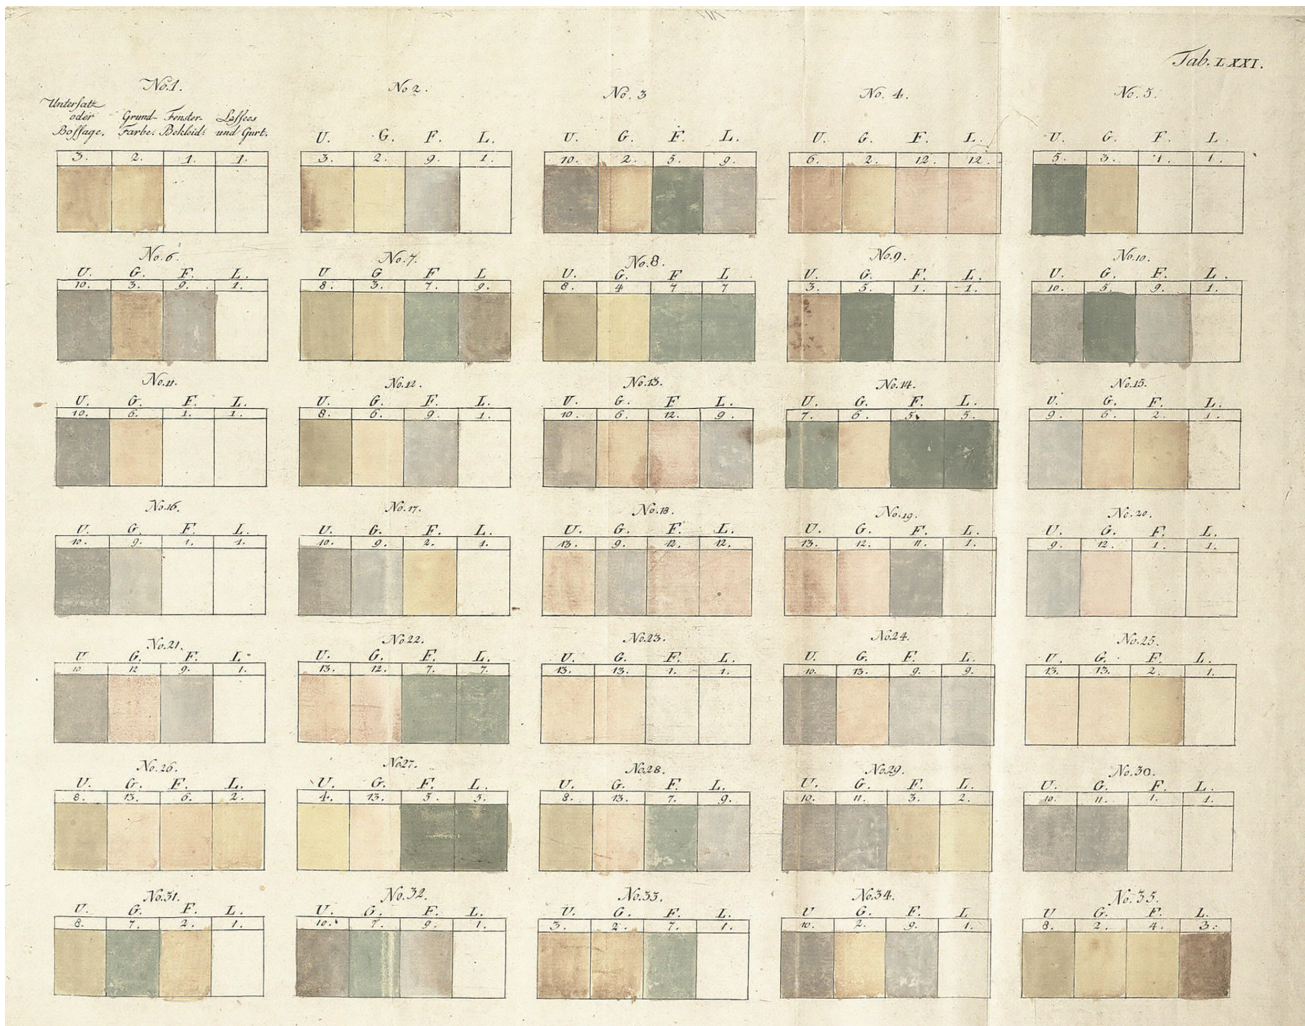
Fot. 1. Wzornik kolorystyczny F. Ch. Schmidta, Der burgerliche Baumeister z 1790 r.

Jednym z takich szablonów jest przedstawiony wzornik kolorystyczny F. Ch. Schmidta (fot. 1), opracowany w 1790 r. i opisany w ówczesnym kompendium sztuki architektoniczno-budowlanej: Der burgerliche Baumeister [13].

Jest to zestawienie 35 kombinacji z 13 podstawowych kolorów stosowanych do malowania poszczególnych partii elewacji. Autor podał w nim m.in. szczegółowy skład wszystkich kolorów (łącznie z barwnikami i podłożem) oraz opisał rolę kolorystyki w percepcji odbioru indywidualnego obiektu, a także w kontekście dla wyglądu otoczenia. Odradzał używanie czystych, nasyconych barwnikiem kolorów [14, s. 74]. Od końca XVIII do początków XX wieku proponowane przez Schmidta

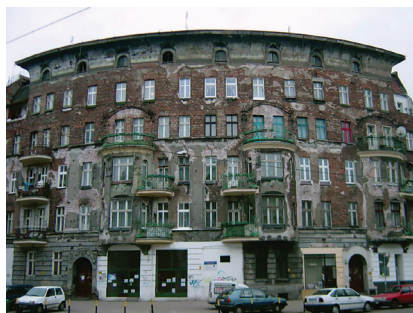
Fot. 3. Kamienica przy ul. Bolesława Prusa 5, Wrocław; 2004 r. (źródło: dolny-slask.org.pl; dostęp: 18.08.2021)

Pierwsza z omawianych kamienic, określana jako symbol wrocławskiej secesji, znajduje się przy skrzyżowaniu ulic Świętokrzyskiej i Prusa. Kamienica została zaprojektowana przez Wilhelma Hellera w 1902 r., a jej właścicielem był także architekt – Bruno Löffelholz. Elewacja charakterystycznego 5-kondygnacyjnego budynku jest ukształtowana w formie łagodnego łuku i zwieńczona wydatnym, zaokrąglonym gzymsem, znacznie występującym poza lico muru. Fasadę ma boniowany parter oraz jest bogato dekorowana. Portale wejściowe, okna i wykusze zdobią sztukaterie w postaci motywów roślinnych. W pierwotnej koncepcji podgzymsową dekorację malarską miały wypełniać postacie półnagich kobiet, jednak ostatecznie zrealizowano wizerunek nieboskłonu z chmurami i tarczą słoneczną pośrodku fasady, pod którymi wiję się bluszcz [16]. Elewacja jest podkreślona trzema wykusami, które wieńczą balkony zdobione finezyjną kratą [fot. 3., fot. 4.).

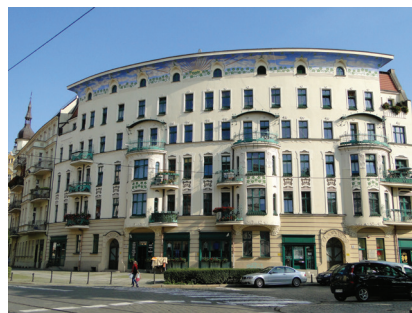
Fot. 4. Kamienica przy ul. Bolesława Prusa 5 po rewaloryzacji, Wrocław (fot. aut.)

Kamienicę objęto pilotażowym programem wrocławskich rewitalizacji. W 2006 r. ukończono remont obiektu finansowany przez Gminę Wrocław oraz Kogenerację SA Forum Wrocław SA. Odtworzono kolorystykę elewacji, malując część przyziemia ugrebem, a pozostałą część elewacji w kolorze écru, elementy kute balustrady balkonowych utrzymano w odcieniu zieleni, podobnie potraktowano stolarkę okienną.

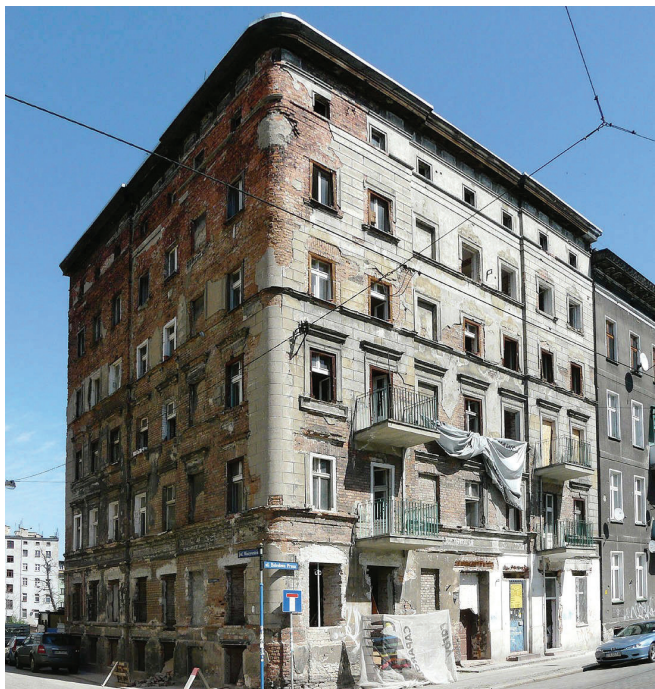
Fot. 5. Kamienica przy ul. Bolesława Prusa 38-40, Wrocław; 2004 r. (źródło: wroclaw.dolny-slask.pl; dostęp: 18.08.2021).

Obecnie „Renesansowe Apartamenty” – kamienica prezentuje jedną ze spektakularnych rewaloryzacji lat 2011–2013 we Wrocławiu. Zabytkowa XIX-wieczna kamienica, objęta opieką konserwatorską, popadła w ruinę i została wysiedlona. Przeznaczony do rozbiórki obiekt kupiła w 2011 r. od miasta spółka Diamond Properties z zamiarem gruntownej przebudowy (fot. 5., fot. 6.). W rezultacie wnętrza zaadaptowano na 19 ekskluzywnych mieszkań o powierzchni od 45 do 55 m oraz mniejszych kawalerek do 30 m. Finalnie, w oparciu o najstarszą dokumentację pochodzącą z 1920 r., elewacja kamienicy została odrestaurowana w pierwotnym kształcie oraz kolorystyce. Zachowano w niezmienionej formie otwory okienne i balkony. Została dobudowana jedynie ostatnia kondygnacja przeszklonego poddasza, w której znajduje się 100-metrowy apartament.

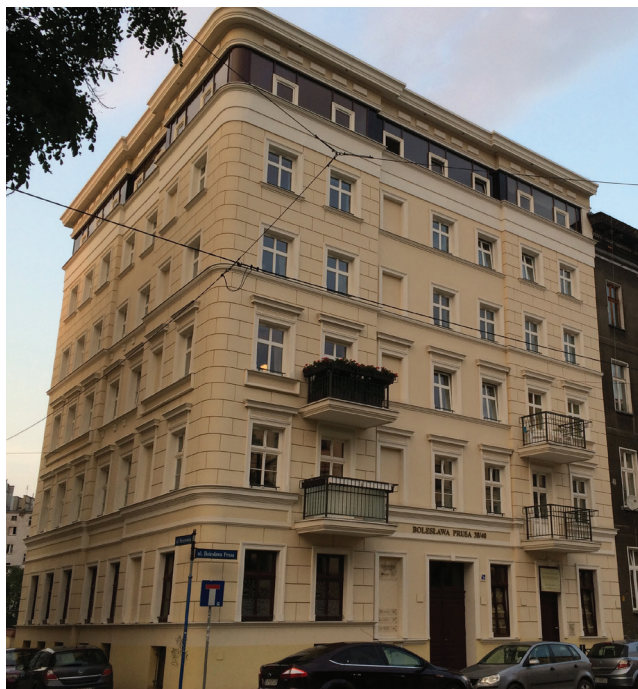
Fot. 6. Kamienica przy ul. Bolesława Prusa 38-40 po rewaloryzacji 2012 r., Wrocław (fot. aut.)

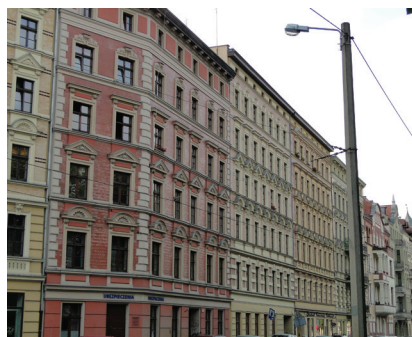
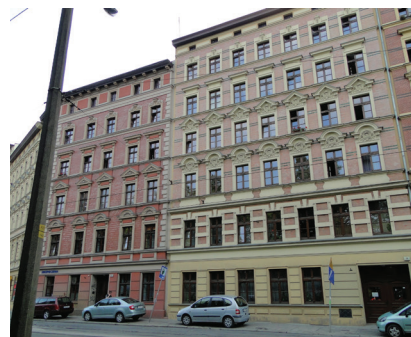
Fot. 7., 8. Restauracja kompleksu kamienic, pl. Stanisława Staszica 12-28, Wrocław (fot. aut.)

Było to jedno z głównych przedsięwzięć wrocławskiego programu „Stu kamienic” (fot. 7., 8.). Zostało docenione ze względu na zakres prac przeprowadzonych na elewacjach, jakość ich wykonania, a także zmiany w estetyce wnętrza urbanistycznego. Dzięki odnowionym elewacjom zmieniła się cała okolica, doskonale oddając ideę rewitalizacji i zachęcając do inwestowania w architekturę zabytkową.

Wrocław. Prace objęły restaurację elewacji wraz z wymianą stolarki okiennej oraz wykonanie ocieplenia ścian od strony podwórka. Elewacjom przywrócono pierwotną sztukaterię. Podczas restauracji odtworzono ok. 6 tys. elementów sztukatorskich w całym kompleksie zabudowy, były to głównie naczółki okienne: trójkątne, półłuczne i odcinkowe oraz elementy konsol i girland, a także wypełnienia naczółków oraz płyt podokienne. Przywrócono pierwotną kolorystykę, ustaloną na podstawie wyników badań str-

tygraficznych [12]. Dominują w niej przygaszone czerwienie z detalem w kolorze ugru bądź kremowej żółci, ze stolarką okienną (w odcieniach od grafitowego do ciemnego i czekoladowego brązu) lub elewacje ugru z jasnymi opaskami okiennymi oraz naczółkami w różnych odcieniach ugru, żółci i ecru. W kamienicach wyremontowano również dachy, wykonując wzmocnienia lub wymianę uszkodzonych elementów konstrukcji, wykonano nową izolację, obróbki blacharskie i przemurowano kominy. Odre-

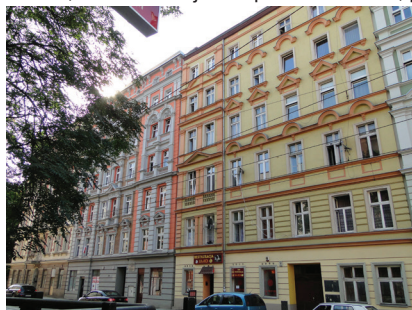
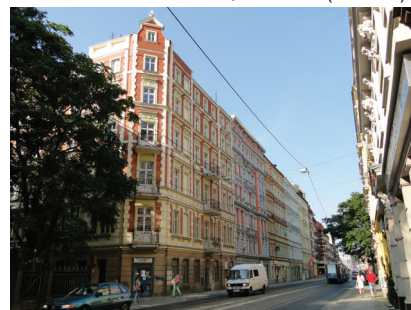
Fot. 9., fot. 10. Rewaloryzacja kompleksu kamienic, ul. Księcia Józefa Poniatowskiego 6-14, Wrocław (fot. aut.)

Elewacje XIX-wiecznej zabudowy czynszowej ówczesnie budowały kontrasty kolorystyczne w obrębie pierzei lub kwartału zabudowy. Taką barwną pierzeję tworzą właśnie kontrastowe fasady kamienic od numeru 6 do 12. W tym przypadku problemy mogły wystąpić zarówno na etapie projektowym, jak i wykonawczym. Trudnością jest dotarcie do wiarygodnych materiałów potwierdzających wykonanie rzetelnych badań kolorystyki wspomnianych elewacji, prawdopodobnie oparto je na badaniach porównawczych i znajomości kolorystyki historycznych obiektów wzniesionych we wspomnianym przedziale czasu. Istotnym problemem jest także faza wykonawcza projektu. Ten fakt ilustruje przykład kamienicy położonej przy ul. Poniatowskiego 1A (fot.11., fot. 12., fot. 13.), zlokalizowanej dokładnie vis a vis wspomnianego ciągu kamienic o numerach od 6-12. Wykonany projekt kolorystyczny zakładał w partii przyziemia i 1. piętra kolorystykę oliwkowego ugru, w tym cokolu w kolorze

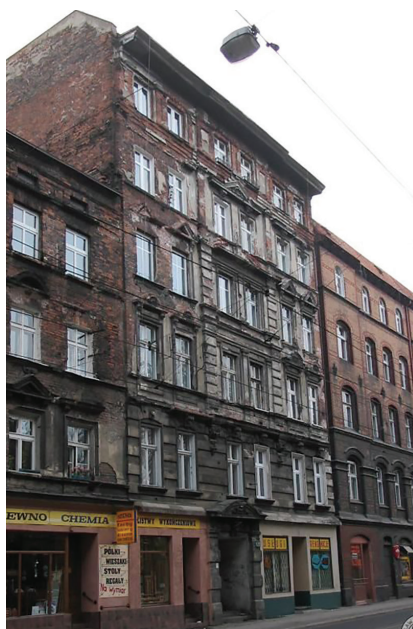
Fot. 11. Kamienica przy ul. Księcia Józefa Poniatowskiego 1A we Wrocławiu; fot. z października 2012 r. (źródło: dolny-slask.org.pl, dostęp: 18.08.2021 r.)

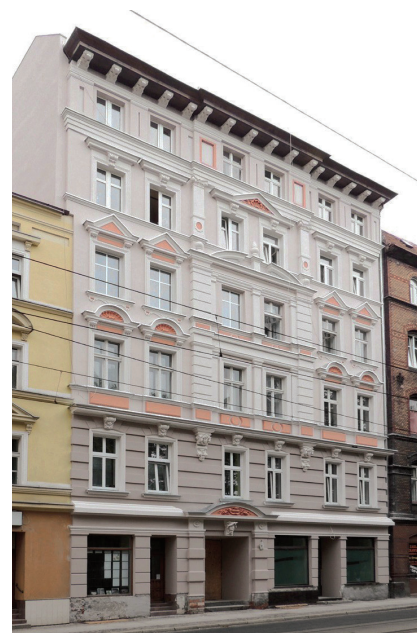
Fot. 13. Kamienica przy ul. Poniatowskiego 1A po pracach rewaloryzacyjnych; fot. z sierpnia 2013 r. (źródło: dolny-slask.org.pl, dostęp: 18.08.2021 r.)

umbrzy naturalnej, w wyższych kondygnacjach elewacji proponowano jedynie tonalne rozjaśnienie barwne, detal środkowego, boniowanego ryzalitu w odcieniach beżu, z kolei płytciny podokienne oraz wypełnienia naczółków w kolorze umbrzy palonej. W rezultacie efekt kolorystyczny wygląda zupełnie inaczej – elewacja jest o wiele jaśniejsza. Możliwe, że efekt ten powstał pod wpływem zastosowanych współczesnych farb syntetycznych bądź wykonania prób kolorystycznych na zbyt małej płaszczyźnie ściany. Elewacja ma odcienie od bardzo rozbielonej umbrzy w przyziemi do koloru écru w detalach i mocnego akcentu bladopomarańczowych płytcin. „Mocną” umbrę naturalną w partii cokołowej zastosowano w formie okładziny kamiennej (na fot. 13. widoczny montaż tej części obiektu), co w rezultacie za kilka lat, przy braku możliwości „oddychania” murów i gromadzenia w nich soli, może doprowadzić nawet do degradacji części nad cokolem.
