EXAMINATION OF AREAS EXPOSED TO DAMAGE IN BIOMATERIALS OF DENTAL CROWNS

STANISŁAW RYMKIEWICZ, ZDZISŁAW BEREZNOWSKI

[Engineering of Biomaterials, 58-60, (2006), 192-194]

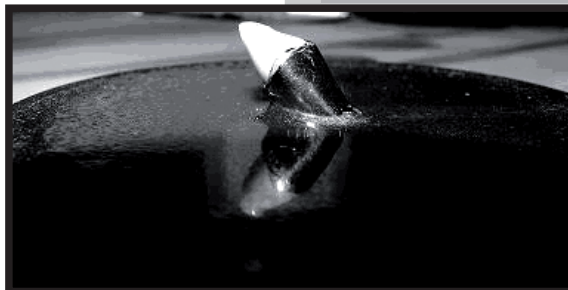
RYS.4. Koronka osadzona na trzpieniu przed próbą ściskania. **FIG.4.** The crown set on an arbour before the compression test.

Weryfikację doświadczająną otrzymanych wyników metodą MES przeprowadzono na specjalnym do tego celu przygotowanym stanowisku wytrzymałościowym do prób ściskania i wolnozmiennego zmęczenia. Koronkę stomatologiczną zamocowano na specjalnym trzpieniu tak, by kąt działania siły do osi głównej wyniósł 45° (rys. 4).

The experimental verification of the results obtained with the MES method has been conducted on a specially prepared strength station for compression tests and slow-change fatigue. The dental crown has been fixed on a special arbour, so that the angle of the force to the main axis was 45° (FIG.4).

In the compression test the crown was damaged with the force of 350N, and the low-changing fatigue within the range from 50N to 250N resulted in the damage after 16 cycles. The damage of the secant section was observed as far as the cervix part in the surface in the direction towards the main cutting, together with numerous cracks of the ceramic on the right cervix side.

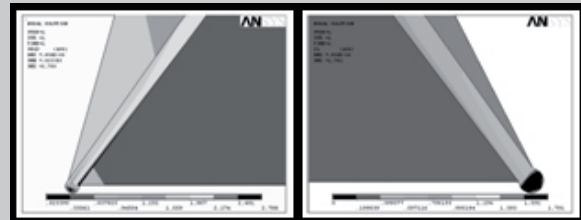
RYS.2. Naprężenia zredukowane w lewej przyszyjkowej stronie korony oraz rozciągające w prawej przyszyjkowej stronie korony.

FIG.2. Stresses reduced in the left cervix side of the crown and tensile stresses in the right side of the crown.

W lewej przyszyjkowej części modelu korony występują największe naprężenia ścinające, których efektem mogą być odklejenia w adhezyjnym połączeniu pomiędzy czapką korony stomatologicznej, a zębiną. W prawej przyszyjkowej części modelu występują największe naprężenia rozciągające, szczególnie niebezpieczne dla ceramiki nieodpornej na tego typu obciążenia (RYS.2).

In the left cervix section of the crown model there is the highest cutting stress, which may result in the unsticking in the adhesive connection between the dental crown cap and the dentine. In the right cervix section of the model there are the highest tensile stresses that are particularly hazardous for ceramics not resistant to this type of stress (FIG.2).

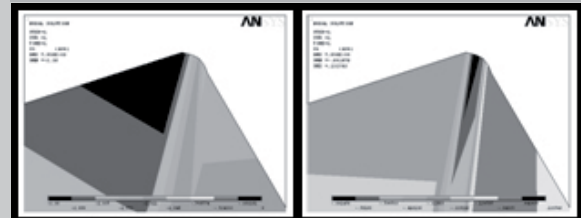
RYS.3. Naprężenia ścinające (lewa) i ściskające (prawa) w strefie siecznej korony.

FIG.3. Cutting stresses (left) and compressive stresses (right) in the cervix side of the crown.

Naprężenia ścinające ciągną się aż do siecznej zęba. Tam materiał ceramiczny jest narażony również na największe naprężenia ściskające (RYS.3).

ramic material is also exposed to the highest compressive stress there (FIG.3).
