*Marcin Derlacz**, *Krzysztof Sternik***

ZASTOSOWANIE KOTEW GRUNTOWYCH DO ZABEZPIECZENIA WYKOPU W REJONIE OSUWISKA

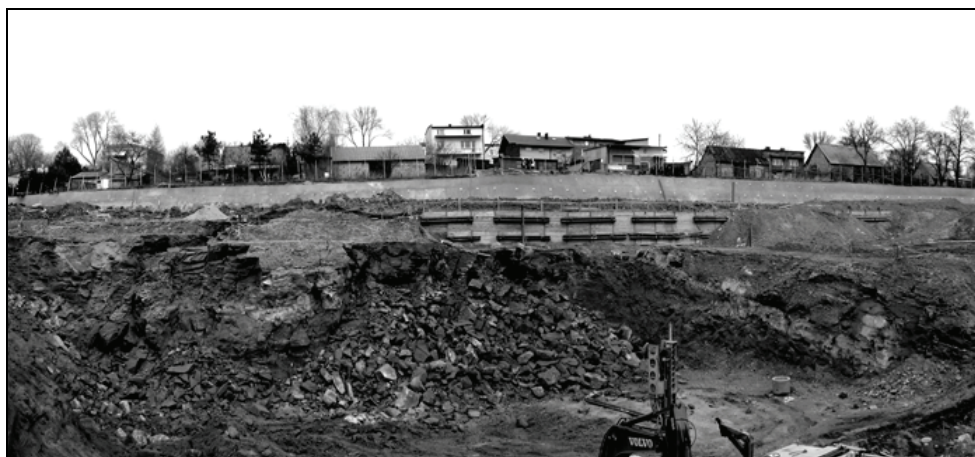
Rys. 1. Widok na skarpe północną w początkowej fazie osuwiska

W trakcie drażenia przegłębienia, gdy do osiągnięcia projektowanego poziomu dna brakowało 0,2÷0,8 m, nastąpił pierwszy obryw ściany północnej. Widok ogólny na skarpe północną po pierwszym jej obsunięciu przedstawia rysunek 1.

Osuwisko skarpy północnej głębokiego wykopu nastąpiło w dwóch etapach. W pierwszej fazie oberwaniu uległa ściana głębokiego wykopu (rys. 1) poniżej tymczasowej ścianki berlińskiej. Obryw podzielić można na dwie strefy: bezpośrednio poniżej ścianki berlińskiej nastąpił w formie luźnych bloków skalno-gruntowych, zaś w części zachodniej (na lewo od ścianki — rys. 1) odspojeniu uległa bryła masywu skalnego znacznych rozmiarów, po czym w całości pozostała jako przesunięta ściana wykopu. Zaznaczyć należy, że osuwisko nastąpiło w sposób nie sygnalizowany wcześniej przez wyniki prowadzonej w sposób ciągły kontroli przemieszczeń ścian wykopu (pomiaru geodezyjne na zainstalowanych reperach oraz pomiaru inklinometryczne).

Jedną z głównych przyczyn inicjacji osuwiska był niekorzystny układ warstw budujących górotwór z upadem w kierunku południowo-zachodnim, sprzyjającym przemieszczeniom do wnętrza wykopu. W obszarze głębokiego wykopu i na północ od niego podłoże zbudowane jest z osadów czwartorzędu i triasu. Utwory czwartorzędowe występują przy powierzchni w postaci nasypów o miąższości dochodzącej do 10 m w rejonie działek należących do prywatnych właścicieli (widocznych na rys. 1 powyżej ściany torkretowej). Są to gliny pylaste i piaszczyste z kamieniami, gruzem betonowym oraz tłuczniem dolomitowym (prawdopodobnie pozostałości po podbudowach tymczasowych dróg). Trias reprezentowany jest przez gruby kompleks osadów dolnego pstręgo piaskowca, wykształcony jako osady spływów grawitacyjnych — flisz. Są to naprzemianległe ilowce, mułowce i piaskowce barwy ciemnoczerwonej, o spoiwie żelazisto-ilastym, zapadające na południe pod kątem ok.

Wstępne analizy wskazywały, że ściany wykopu nie wymagają zabezpieczenia i pozostaną stateczne w trakcie robót ziemnych i fundamentowych, jednakże prace prowadzone były w bardzo szybkim tempie. Nastąpiło gwałtowne odprężenie masywu skalnego, co w połączeniu z niekorzystnym układem warstw gruntowych spowodowało w ostatniej fazie wykopu powstanie osuwiska. Do zaistniałej sytuacji w dużej mierze przyczynił się wspomniany niekorzystny układ warstw gruntowo-skalnych. Należy również dodać, że grunt określany w dokumentacji geotechnicznej jako skała miękka nie występował w postaci jednorodnej skały, lecz kompleksów iłowcowo-piaskowcowych (skała miękka — skała twarda) przewarstwionych miejscami gruntami nieskalistymi. Wśród skał miękkich występują ławice piaskowców o znacznie większej twardości. Takie występowanie warstw znacznie różniących się od siebie parametrami wytrzymałościowymi może powodować ryzyko powstania osuwiska, z płaszczyzną poślizgu znajdującą się na granicy pomiędzy warstwami, pomimo niewielkiego kąta upadu.

Dodatkowym czynnikiem degradującym ogólną charakterystykę wytrzymałościową masywu była z pewnością woda gruntowa, której wycieki ze skarpy zauważono tuż przed wystąpieniem osuwiska. Jej obecność nie pozostała bez wpływu na wartości parametrów mechanicznych warstw kontaktowych pomiędzy blokami skały twardej.

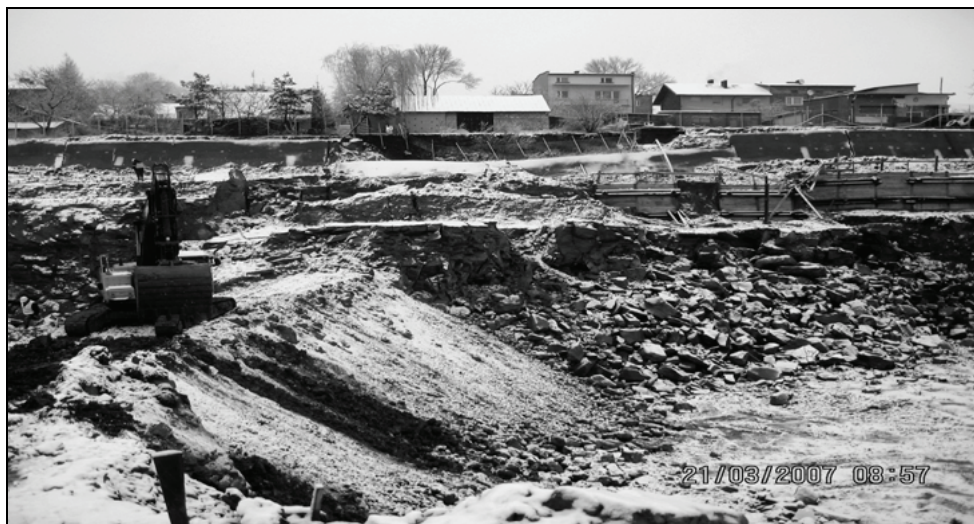
Rys. 2. Druga faza osuwiska

Kilka dni później nastąpiła druga faza osuwiska. W jej wyniku zniszczeniu uległa znaczna część ścianki berlińskiej oraz ścianki torkretowej nad ścianą północną głębokiego wykopu. Swym zasięgiem pionowym osuwisko objęło strefę aż do naziomu wykopu ogólnego, tak że obsunięciu uległo ogrodzenie posesji prywatnych (rys. 2). Strefa osuwiska miała szerokość w poziomie ok. 35 m. W ciągu kolejnych kilku dni po drugiej fazie osuwiska obserwowano jego postępowanie w postaci przemieszczenia całego terenu powyżej skarpy.

Jako pierwszy doraźny środek zapobiegający postępowi osuwiska zalecono zasypianie przemieszczonych mas gruntowo-skalnych koluwium, a tym samym wykonanie przypory ziemnej. Przypora powstała praktycznie na całej wysokości ściany głębokiego wykopu. Szerokość przypory pokryła w całości zasięg osuwiska. Ciągła kontrola geodezyjna nie wykazała dalszych przemieszczeń skarpy wykopu, co świadczy o skuteczności przyjętego rozwiązania.

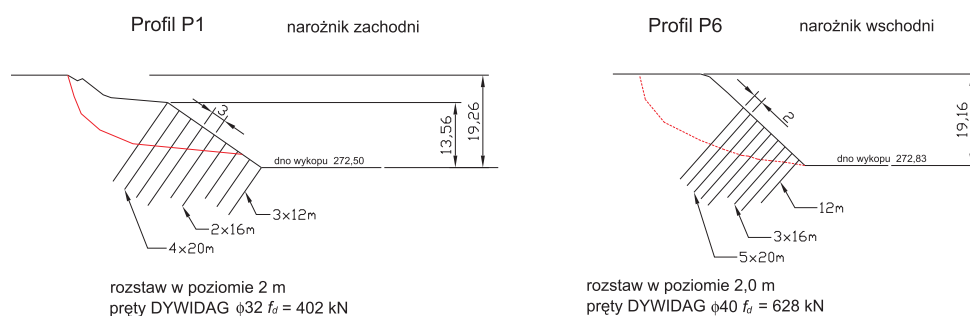
Rys. 3. Przekroje obliczeniowe

Przeprowadzono analizy stateczności w dwóch skrajnych przekrojach przez skarpe północną: profilu P1 o najłagodniejszym nachyleniu ok. $30\div 35^\circ$ i profilu P6 o najbardziej stromym pochyleniu ok. 46° (rys. 3). W wyniku wstępnych analiz, przeprowadzonych metodą Bishopa i metodą elementów skończonych, stwierdzono, że skarpa po usunięciu przypory nie będzie spełniać wymaganego kryterium stateczności $F_s \min = 1,5$. Niezbędne było zatem jej zabezpieczenie. Zaproponowane rozmieszczenie kotew pokazane jest również na rysunku 3. Ich nachylenie do poziomu, wynoszące ok. 45° , wynikało z dostosowania do upadu warstw i zdiagnozowanej powierzchni poślizgu.

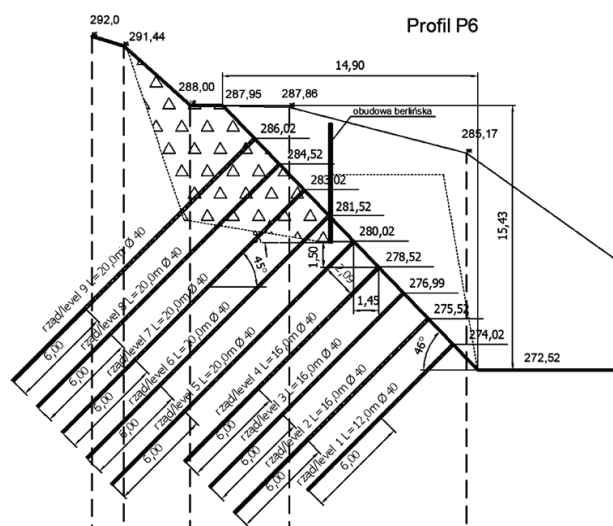
Rys. 6. Przyjęty do realizacji przekrój zabezpieczanej skarpy

Bazując na przytoczonych wyżej wynikach obliczeń opracowano projekt wykonawczy zabezpieczenia skarpy w postaci iniekcyjnych kotew gruntowych wykonanych w dziewięciu rzędach z prętów DYWIDAG o średnicy 32 i 40 mm ze stali S1050/950. Długość kotew zaprojektowano od 12 m do 20 m (rys. 6).

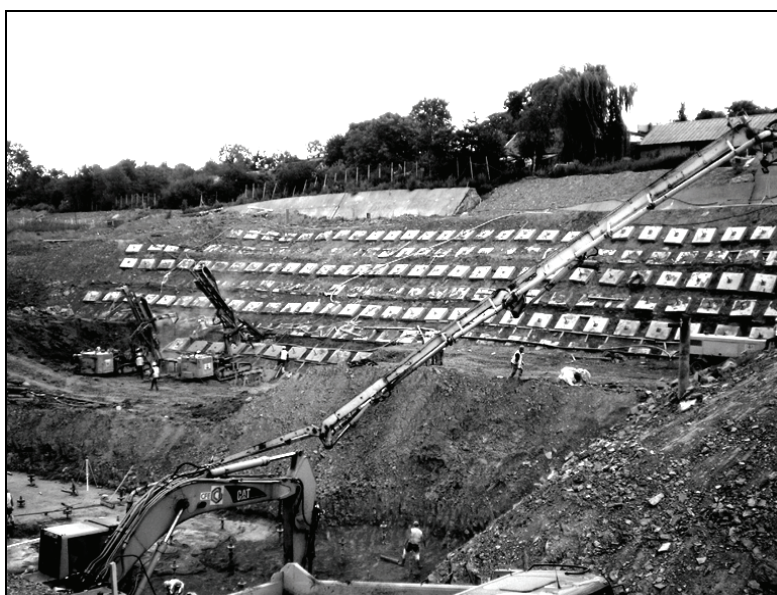
Rys. 7. Wzmacnianie skarpy głębokiego wykopu

Roboty wykonano latem 2007 r., etapami, od góry do dołu, usuwając usypaną przyporę i montując kotwy w otworach wierconych systemem dwuprzewodowym (średnica rur 140 mm) z przedmuchem powietrza. Wiercenie prowadzono przez ustawione wcześniej żelbetowe płyty podgłowicowe (rys. 7). Po zagłębieniu zbrojenia w otworze uprzednio wypełnionym zaczynem cementowym i jego związaniu dokonywano wstępnego sprężenia kotew, wykonując zarazem badania odbiorcze przy obciążeniu równym 120% siły sprężającej. Sprawdzany był warunek stabilizacji przemieszczeń w czasie przez co najmniej 15 min [4, 5].

W okresie od zatrzymania osuwiska do momentu wybudowania obiektu prowadzony był monitoring geodezyjny terenu w obszarze osuwiska, który wykazał przemieszczenia gruntu nie przekraczające 25 mm. Po wzmocnieniu skarpy głębokiego wykopu i zatrzymaniu ruchów górotworu prace fundamentowe w głębokim wykopie zostały pomyślnie przeprowadzone.
