Mirosław Chudek, Stanisław Duży*, Grzegorz Dyduch*, Arkadiusz Bączek**

PROBLEMY NOŚNOŚCI STALOWEJ OBUDOWY ODRZWIOWEJ WYROBISK KORYTARZOWYCH UŻYTKOWANYCH W DŁUGIM OKRESIE

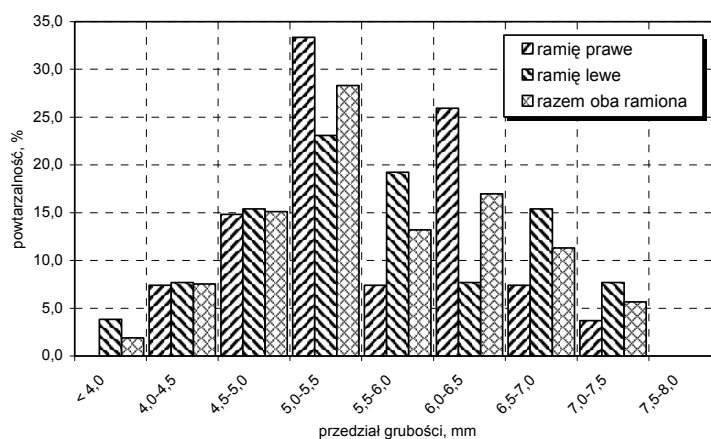
Rys. 3. Rozkład pomierzonych grubości ramion kształtownika w obudowie ŁP w analizowanym odcinku przekopu wykonanego w obudowie ŁP-8/V25/A

Przedstawione przykładowe wyniki pomiarów korozji kształownika odrzwi obudowy ŁP wykazują, że proces korozji przebiega nierównomiernie. Porównując wielkość korozji kształownika, stwierdzić można wyraźny brak symetrii, tzn. ubytek grubości jednej ściany jest zwykle większy o $0,2 \pm 0,5$ mm. Obserwuje się tu również prawidłowość wiążącą wielkość korozji z kierunkiem przepływu powietrza względem odrzwi. Zaobserwowano, że większa korozja obejmuje ścianę kształownika od strony nawiewu powietrza.

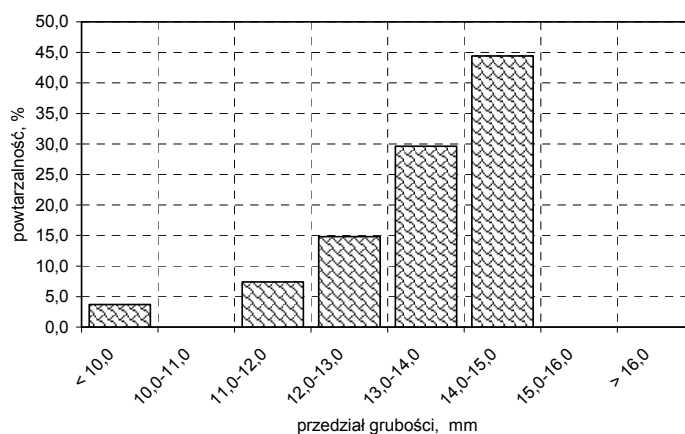
Rys. 4. Rozkład pomierzonych grubości dna kształtownika w obudowie ŁP w analizowanym odcinku przekopu wykonanego w obudowie ŁP-8/V25/A

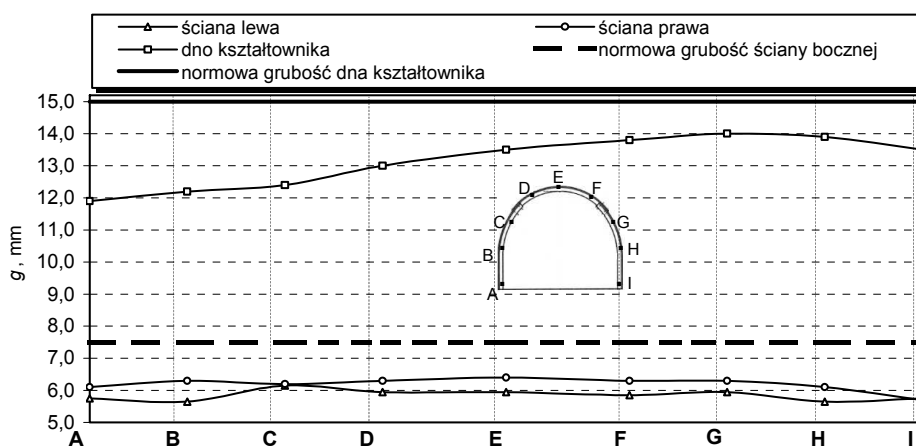
Nierównomierność korozji kształownika odrzwi obudowy ŁP obserwowano również na obwodzie obudowy (rys. 5). Porównując wielkość ubytku grubości ścian i dna kształownika, można stwierdzić, że największe ubytki przekroju kształownika najczęściej występują w dolnej, przyspągowej części łuku ociosowego. W przypadku występujących wycieków wody z górotworu do wyrobiska obserwuje się zmianę rozkładu korozji na obwodzie odrzwi obudowy. W takim przypadku największa korozja występuje w tych miejscach na obwodzie odrzwi obudowy, w których gromadzi się najwięcej wody.

Rys. 5. Rozkład korozji kształownika wzdłuż obwodu odrzwi obudowy ŁP

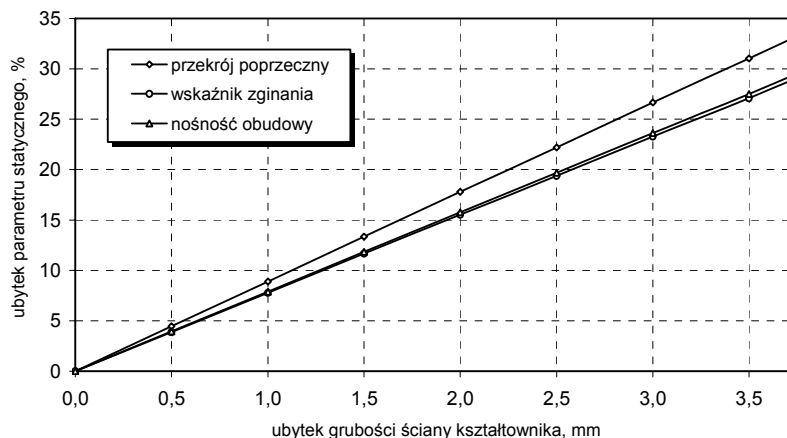
Przeprowadzone obliczenia wielkości powierzchni przekroju poprzecznego oraz wskaźnika zginania profilu V25 wykazały, że w wyniku korozji powierzchniowej kształtownika na głębokość do 4 mm pole przekroju poprzecznego może ulec zmianie nawet do 35%, a wielkość wskaźnika zginania przekroju poprzecznego nawet do 30%. Powoduje to znaczne obniżenie nośności profilu, zarówno w przypadku jego ściskania lub rozciągania, jak i zginania nawet o ponad 30% (rys. 7).

Rys. 7. Kształtowanie się zmian podstawowych parametrów geometrycznych i statycznych odrzwi stalowych w wyniku ich korozji
