Jan Artymiuk*, Stanisław Bednarz*, Wiesław Kielbik**

ANALIZA KONSTRUKCYJNA STREF ZGRZANIA RUR PŁUCZKOWYCH***

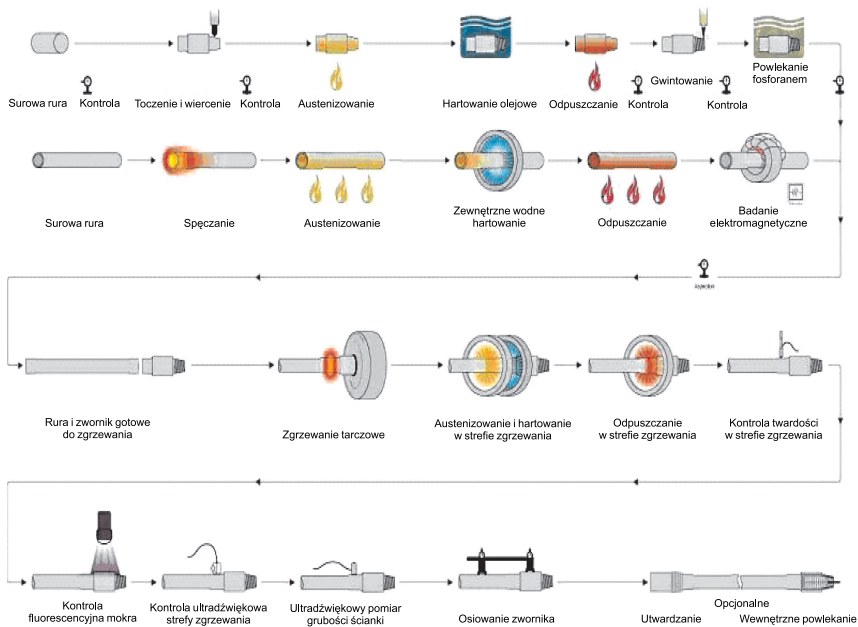
Rys. 1. Przykładowy proces technologiczny produkcji rur płuczkowych z oddzielnie wykonanymi zwornikami

W czasie produkcji (rys. 1) cała długość rury jest poddana obróbce cieplnej i podlega kontroli jakości, w tym m.in. poprzez 100% kontrolę magnetyczną. Odcinek wewnętrzny rury płuczkowej stanowi rura walcowana bez szwu i spęczana na końcach.

Para zworników: czop i mufa, wykonywane są oddzielnie. Następnie łączy się końce zworników z odpowiednio przygotowanymi końcami rur metodą zgrzewania tarczowego lub indukcyjnego, po czym poprzez obróbkę skrawającą wyrównuje się powierzchnie w miejscu zgrzewania. Zworniki przed połączeniem posiadają nacięte gwinty, utwardzone powierzchnie oraz są obrobione cieplnie. Strefa zgrzewania podlega obróbce skrawającej w celu usunięcia wypływek: wewnętrznej i zewnętrznej. Obróbka wyrównująca nadaje ostateczny kształt profilu zewnętrznego i wewnętrznego strefy zwornik-rura. Jest to strefa charakteryzująca się zmiennymi przekrojami poprzecznymi.

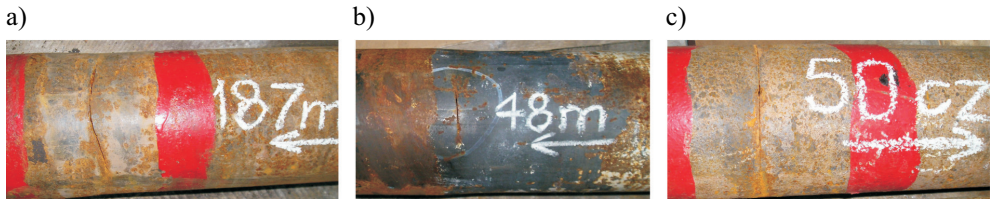
Rys. 2. Pęknięcie rury 187 (a) na początku spęcznienia jej końca w odległości 47,6 cm od czoła mufy, rury 48 (b) na początku spęcznienia jej końca w odległości 46,4 cm od czoła mufy oraz rury 50 (c) w caliznie w odległości 100 cm od czoła czopa

Na otworze wiertniczym Odrowążek 1 wystąpiło 9 charakterystycznych pęknięć w rurach płuczkowych, (przykładowe pęknięcia pokazano na rys. 2). Wszystkie pęknięcia wystąpiły w zakresie odległości od 37,0 do 100,0 cm od czół: czopa lub mufy przy średniej

odległości wynoszącej 55,7 cm. W siedmiu przypadkach pęknięcia wystąpiły bliżej zwornika z mufą, tutaj rozrzut odległości pęknięć od czoła mufy lokalizuje się w zakresie od 41,0 do 69,0 cm przy średniej wynoszącej 52,1 cm.

Z powyższego zestawienia wynika, że większość pęknięć miała miejsce w tym samym obszarze lub jego pobliżu. Tym obszarem jest początek spęczniania końca rury. Głębokości pęknięć były bardziej rozrzucone. Ich miejsca pokazano na rysunku 3.

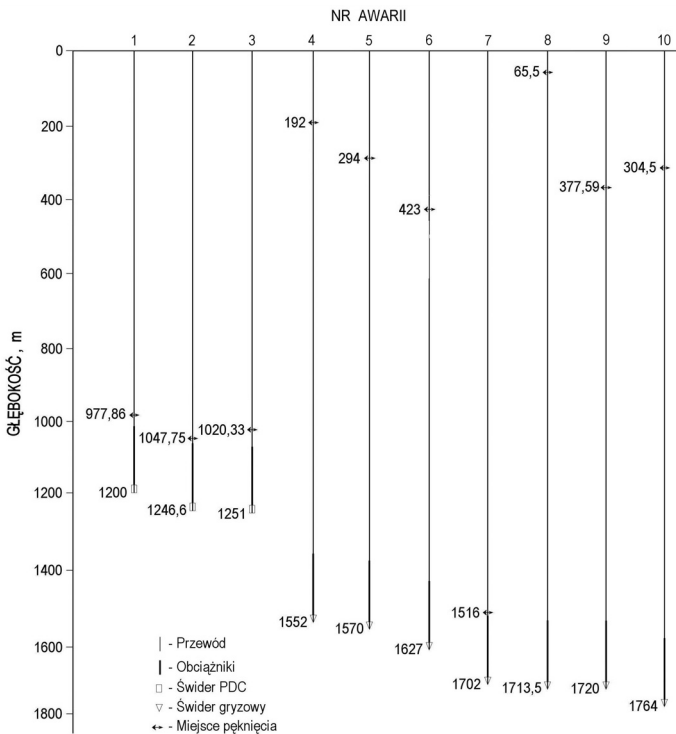
Rys. 3. Schematyczne zestawienie poszczególnych awarii oraz położenia poszczególnych pęknięć przewodu mierzone od wierzchu

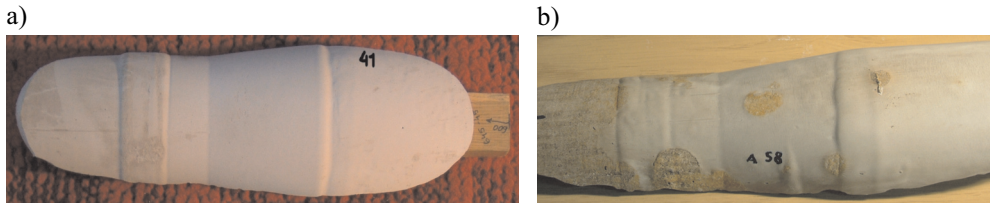
Rys. 4. Odlew wewnętrzny odcinka rury nr 41 (a) w strefie zgrzania i spęczenia w dowolnie wybranej płaszczyźnie oraz odcinka rury nr 58 (b) w strefie zgrzania i spęczenia w płaszczyźnie pęknięcia

Analizie konstrukcyjnej poddano odcinki rur z miejscami pęknięcia – strefy spęczenia i zgrzania rur ze zwornikami – mufami [1]. Sporządzono odlewy wewnątrz tych rur.

Na rysunku 4 przedstawiono przykładowe odlewy.

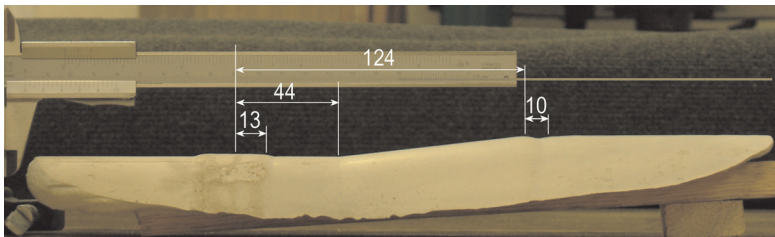
Rys. 5. Wymiary profilu wewnętrznego zdjęte z odlewu rury nr 41 w płaszczyźnie jej pęknięcia

Następnie wykonano pomiary geometrii profili zewnętrznych odlewów – wewnętrznych rur (rys. 5 i 6) oraz pomiary geometrii profili zewnętrznych rur.

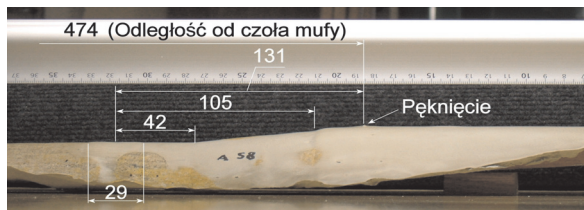
Rys. 6. Wymiary profilu wewnętrznego zdjęte z odlewu rury nr 58 w płaszczyźnie jej pęknięcia

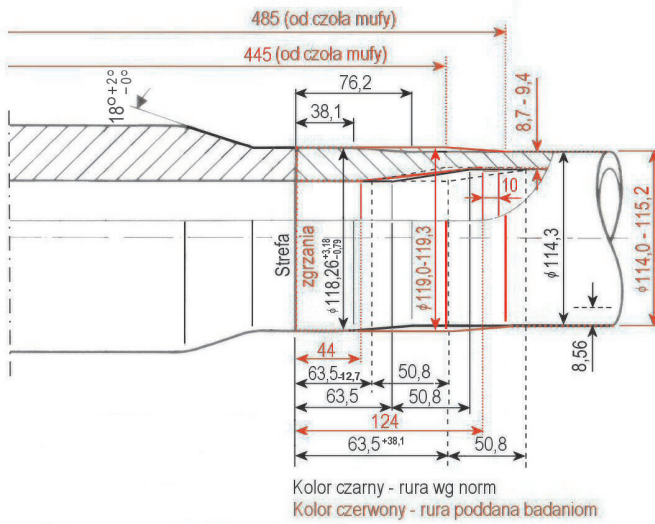
Rys. 7. Profil zewnętrzny i wewnętrzny końca spęczonego rury wykonanej według norm: [2, 3] i badanej rury nr 41

Z porównania wynika, że profile rzeczywiste odbiegają od kształtu normowego. Szczególną różnicę zauważa się w długości spęczenia zewnętrznego. W związku z tym koniec stożka spęczenia wewnętrznego bardzo zbliżył się do końca stożka spęczenia zewnętrznego.

nego. Następuje dwustronna zmiana przekroju do grubości ścianki rury w caliznie, przebiegająca w blisko siebie położonych płaszczyznach. Jest to niekorzystne z punktu widzenia rozkładu obciążeń przenoszonych przez rurę.

Pomierzone odległości profili charakterystycznych przekrojów (wewnętrznych i zewnętrznych) przedstawiono graficznie (rys. 7 i 8) na zasadzie porównania wymiarów rzeczywistych z wymiarami zawartymi w normach: PN-EN ISO 11961:1996 i API Spec 5D [2, 3].

W przeprowadzonej analizie konstrukcyjnej stwierdzono, że wymiary rzeczywiste w strefie spęczenia i zgrzania badanych rur odbiegają od kształtu wynikającego z wymiarów wg norm: [2, 3]. Szczególną różnicę zauważa się w długości spęczenia zewnętrznego. Koniec stożka spęczenia zewnętrznego znajduje się bardzo blisko końca stożka spęczenia wewnętrznego. Następuje dwustronna zmiana przekroju grubości ścianki rury w całej długości. Zmiana ta przebiega w blisko siebie położonych płaszczyznach. Jest to niekorzystne z punktu widzenia rozkładu obciążeń przenoszonych przez rurę. Obciążenia te wywołują w płaszczyznach zmian przekrojów koncentrację naprężeń potęgowaną dodatkowo wgłębieniami powstałymi w procesie spęczenia i zgrzewania. Zamieszczone na rysunku 4 nierówności (fałdy) widoczne na odlewach, wykonane zostały bez zdjęcia plastikowej wewnętrznej powłoki ochronnej, która je w pewnym stopniu niweluje. W rzeczywistości mogą one być jeszcze większe. Spowodowane tymi nierównościami występy i wgłębienia wywołują zjawiska lokalnych karbów, które występują równocześnie z koncentracją naprężeń wynikającą z dwustronnych zmian przekrojów występujących w wyniku spęczenia w blisko siebie położonych płaszczyznach. To wszystko może powodować, że naprężenia zredukowane w warunkach dynamicznych mogą przekroczyć dopuszczalne wartości naprężeń dla danego pracującego przekroju rury. Jest to jedna z przyczyn, która powodowała pękanie rur płuczkowych.

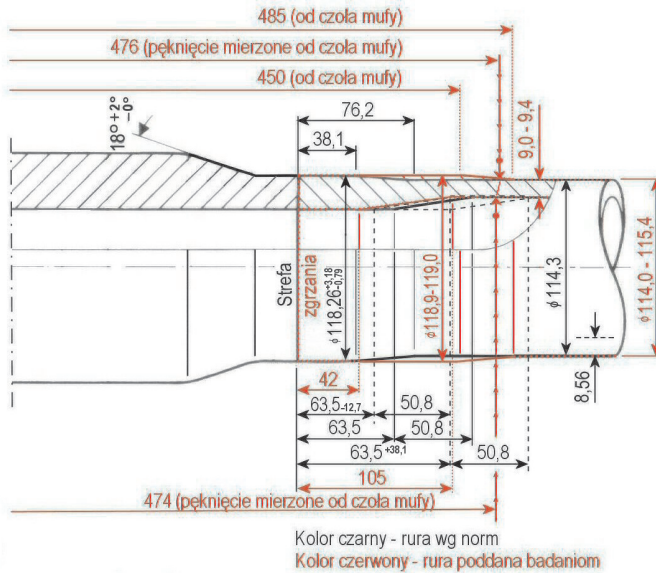
Rys. 8. Profil zewnętrzny i wewnętrzny końca spęczonego rury wykonanej według norm: [2, 3] i badanej rury nr 58

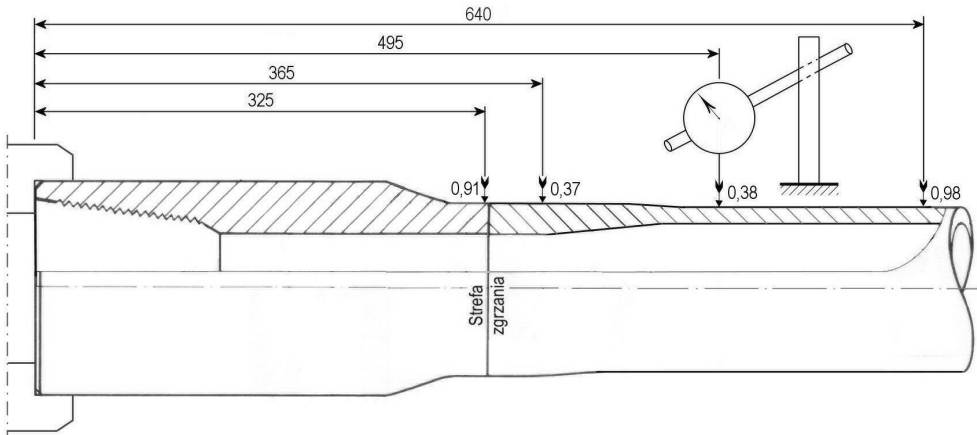
Rys. 9. Pomiar współśrodkowości odcinka rury nr 41

Współśrodkowość badanych odcinków rur ze zwornikami (mufami): nr 41 i nr 58 nie przekracza dopuszczalnych odchyżeń podanych w normie PN-EN ISO 11961:1996 [2] dla końców rur ze spęczeniami.

Istotną rolę w pracy rury płuczkowej odgrywa jej współśrodkowość. Zwornik powinien być zgrzany współśrodkowo ze spęczonym końcem rury. Jest to trudne technologicznie. Dlatego w tym przypadku norma PN-EN ISO 11961:1996 [2] dopuszcza znaczne odchylenia. Dokonano pomiarów współśrodkowości rury nr 41 i 58. Wyniki pomiarów przedstawiono na rysunkach 9 i 10.

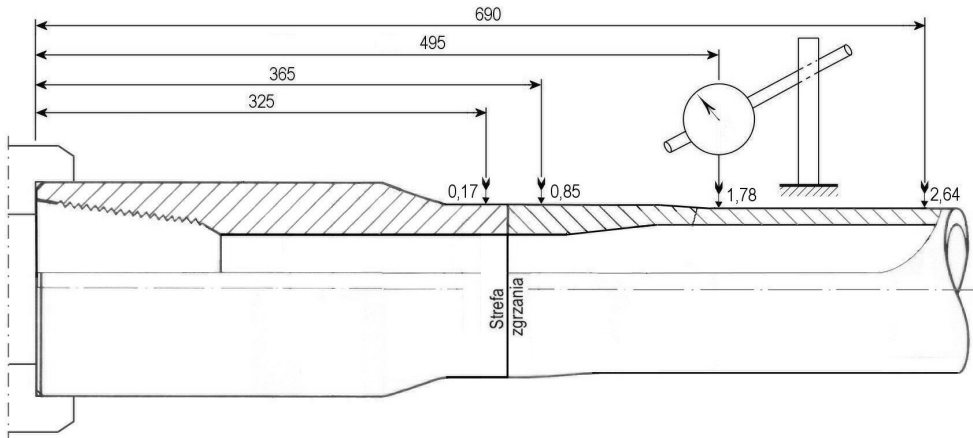
Rys. 10. Pomiar współśrodkowości odcinka rury nr 58
