PROBLEMY HYDROGEOLOGICZNE I GEOTECHNICZNE ZWIĄZANE Z ZAWODNIENIEM ZABYTKOWYCH SZYBÓW KOPALNI SOLI WIELICZKA NA PRZYKŁADZIE SZYBU GÓRSKO

**Hydrogeological and geotechnical issues
associated with water accumulation in the historic shafts
of the Wieliczka Salt Mine: the Górsko Shaft case**

Kajetan d'OBYRN^{1,2} & Jerzy PRZYBYŁO¹

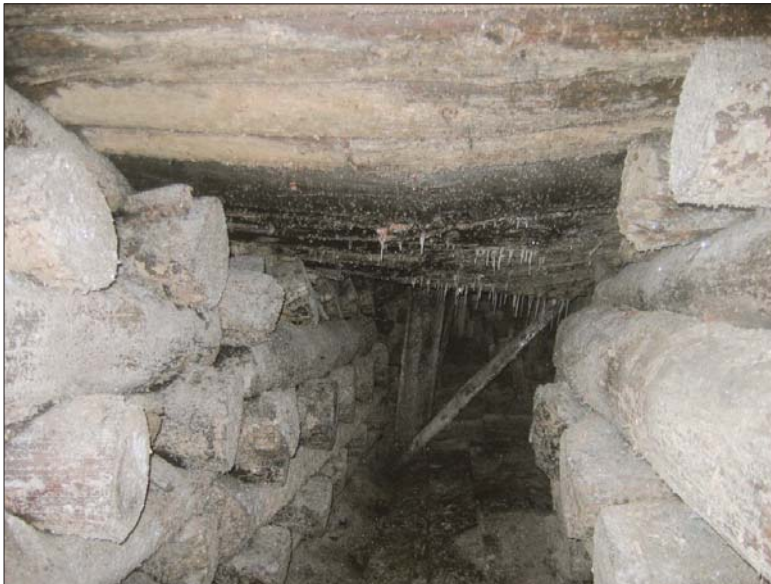
Fig. 1. Wyrobiska na I poziomie kopalni znajdujące się w otoczeniu szybu Górsko (fot. J. Przybyło).

Fig. 1. Excavation on the I level in the mine located in the vicinity of the Górsko Shaft (phot. J. Przybyło)

Szyb Górsko został zgłębniony do głębokości poziomu I w pierwszej połowie XVII wieku, ukończono go za administracji żupnika Andrzeja Górskiego, prawdopodobnie w 1622 roku. Wyrobiska w jego najbliższym otoczeniu na poziomie I powstały w XVII i w XVIII wieku (Fig. 1).

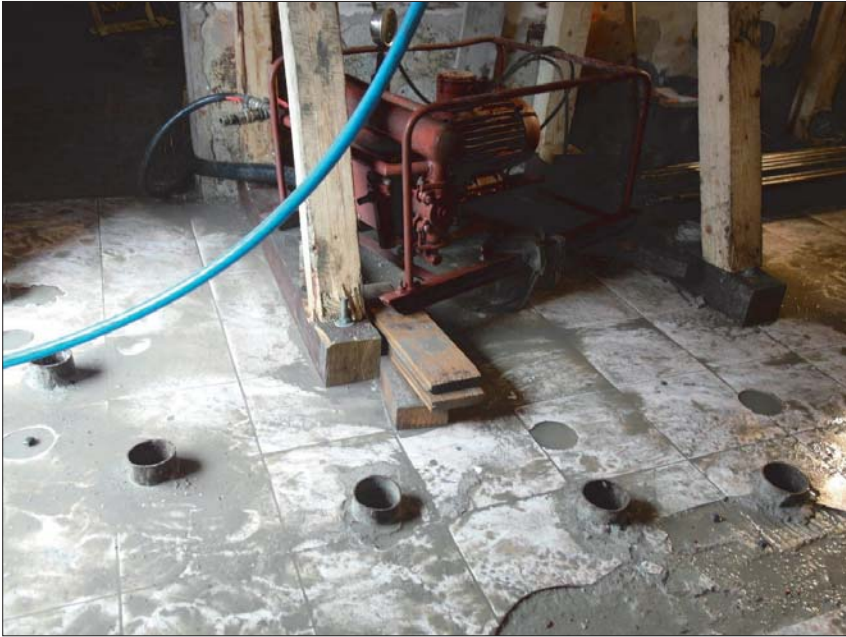
Fig. 7. Otwory cementacyjne pierwszego pierścienia – stan na marzec 2012 r. (fot. J. Przybyło)

Fig. 7. Cementation holes of the first ring – a state for March 2012 (phot. J. Przybyło)

Prace inżynierskie związane z ograniczeniem dopływu wód do szybu Górsko rozpoczęły się w grudniu 2011 r. Obecnie (marzec 2012 r.) trwają prace przy pierwszym pierścieniu cementacyjnym (Fig. 7). Zakończenie prac cementacyjnych w szybie Górsko planowane jest na czwarty kwartał 2012 r.

Engineering work related to the restriction of the flow of water into the Górsko Shaft began in December 2011. Currently (March 2012) is ongoing at the first ring of cementing drill holes (Fig. 7).
