Lucyna Florkowska*

MODELOWANIE NUMERYCZNE WPŁYWU GÓRNICZYCH DEFORMACJI PODŁOŻA NA GRUPĘ BUDYNKÓW W ZWARTEJ ZABUDOWIE MIEJSKIEJ**

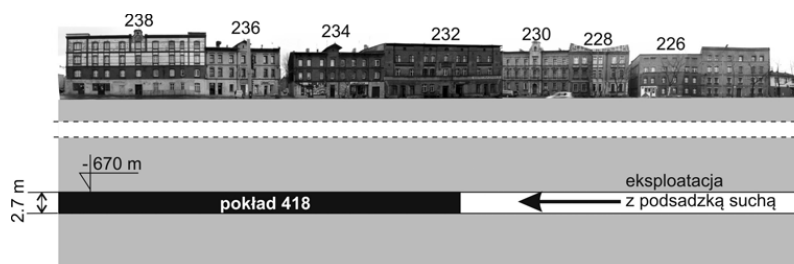
Rozważać będziemy wpływ podziemnej eksploatacji górniczej na grupę siedmiu budynków murowanych, usytuowanych wzdłuż jednej ulicy, w zabudowie półzwartej. Schemat zagadnienia przedstawiono na rysunku 1.

Rys. 1. Schemat zagadnienia
