MAGNUM SAL – KOMORA MICHAŁOWICE W KOPALNI SOLI WIELICZKA

Magnum Sal – the Michałowice chamber in the Wieliczka Salt Mine (Poland)

Jerzy PRZYBYŁO

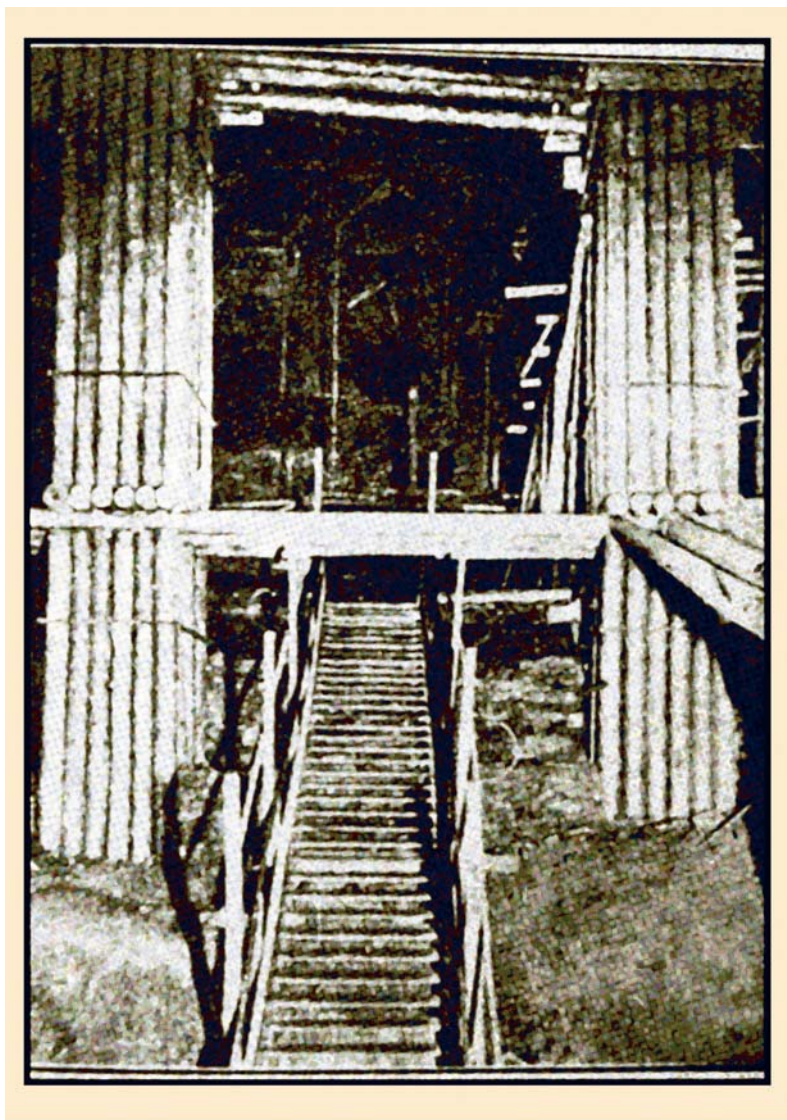
Fig. 7. Komora Michałowice w pierwszych latach XX wieku podczas budowy kolejnych elementów obudowy podporowej (widoczne rusztowania i pomosty). Fot. Jan Czarnecki, 1903

Fig. 7. Michałowice chamber in the first years of the 20th century during the construction of successive supporting elements of the casing (see scaffolding and stagings). Phot. Jan Czarnecki, 1903

Dalsze prace górnicze na większą skalę prowadzono w komorze Michałowice oraz w komorze Urszula Górna w latach 1900–1911 (Fig. 7). W komorze Michałowice w części północno-zachodniej wybudowano kolejne wiązki podporowe, natomiast komorę Urszula Górna wykasztowano i wyłączono z trasy turystycznej. W związku z tym skorygowano jej przebieg – poprowadzono ją jedynie spągiem komory przez obecną poprzeczną Rarańcza (wtedy nazwanej Lichtenfels). Poprzeczną specjalnie obudowano na odcinku, w którym przechodziła przez komorę, wybito z niej też nowe do niej przejście.

W początkowych latach XX wieku (1900–1911) rozbudowano istniejącą obudowę podporową o kolejne ramy umiejscowione w części północno-zachodniej komory, wybudowano też solne mury oporowe wzmacniające wschodni ocios wyrobiska.

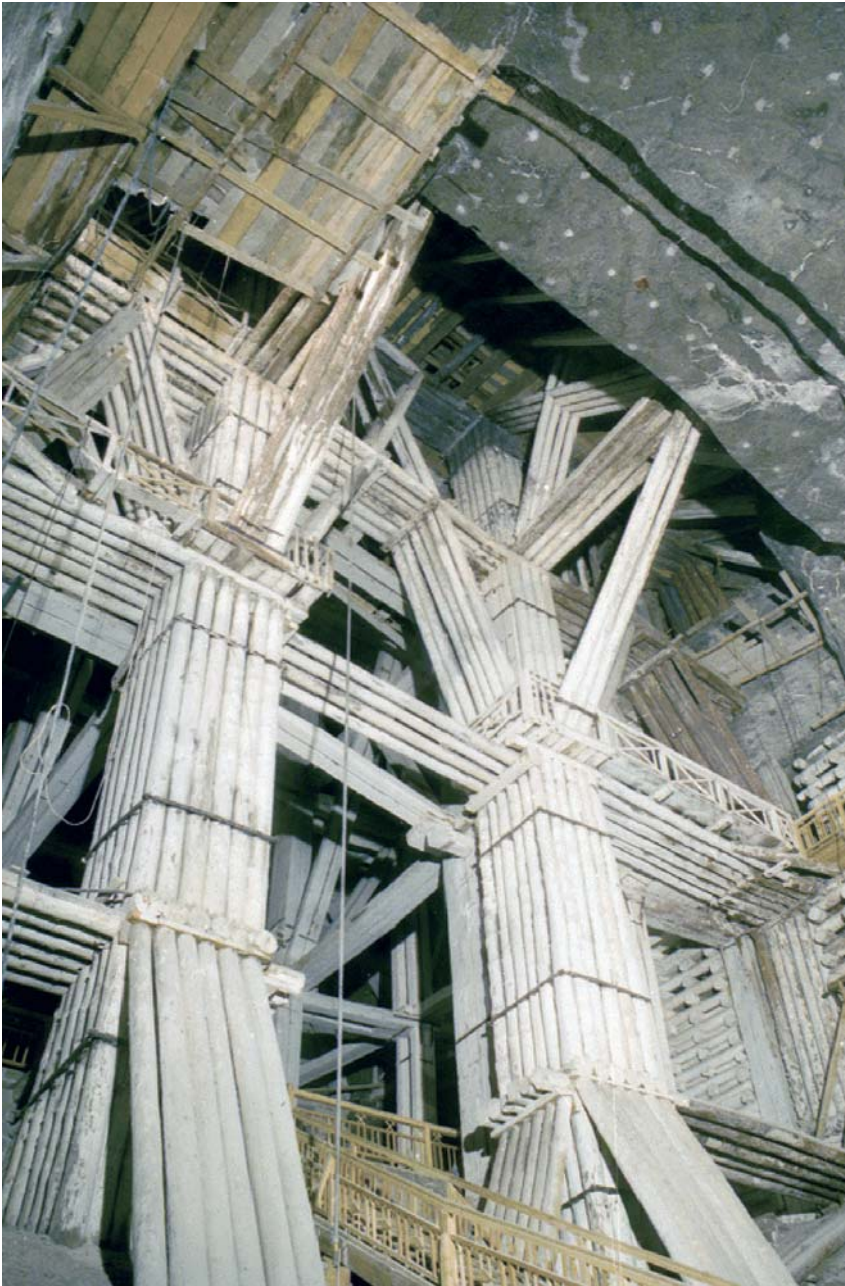
Fig. 9. Komora Michałowice podczas prac zabezpieczających w latach 90. XX wieku. Widoczna siatka kotwienia niskiej, wschodniej partii stropu

Fig. 9. Michałowice chamber during renovation works in the nineties of the 20th century. Visible grid anchoring the low eastern part of the chamber's roof

Na początku lat 90. XX wieku wykonano szereg prac zmierzających do doraźnego zabezpieczenia wyrobiska, a w 1997 roku rozpoczęto kompleksowe zabezpieczenie komory, które zakończono w 2007 r. (Fig. 9–11).

Po wyłączeniu w 1985 roku komory z trasy turystycznej zaplanowano kolejny kompleksowy jej remont, który prowadzono w dwóch etapach od 1991 roku do 1997 roku. Wykonano wtedy szereg wstępnych prac zabezpieczających, a następnie w 1997 roku rozpoczęto gruntowny remont wyrobiska, (między innymi stawiając kolejne ramy obudowy podporowej, zakotwiono strop i ociosy komory, wykonano szereg iniekcji stabilizujących górotwór), który został ukończony w 2006 roku.

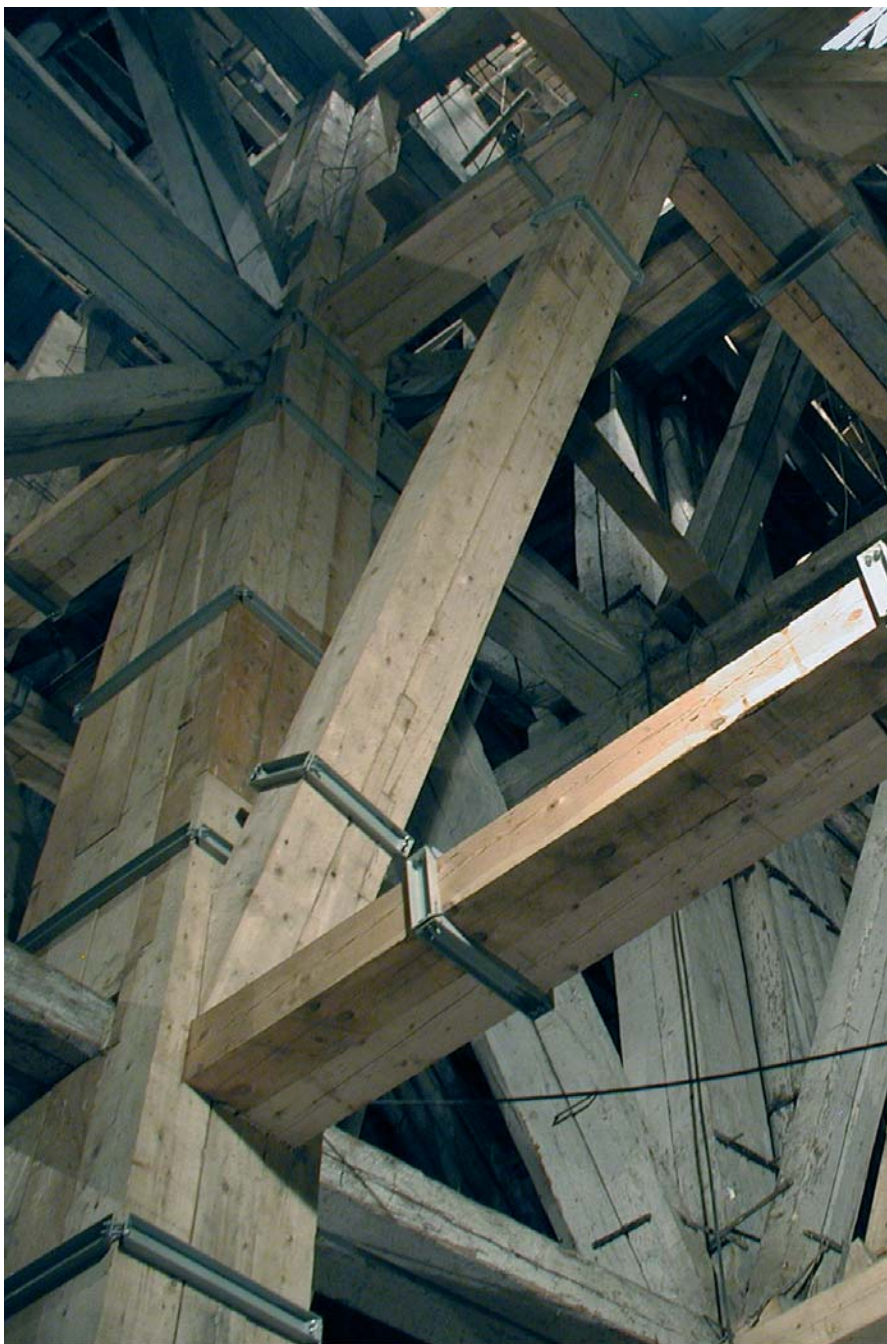
Fig. 10. Fragment nowej wiązki podporowej w komorze Michałowice
Fig. 10. Fragment of the new supporting beam in the Michałowice chamber

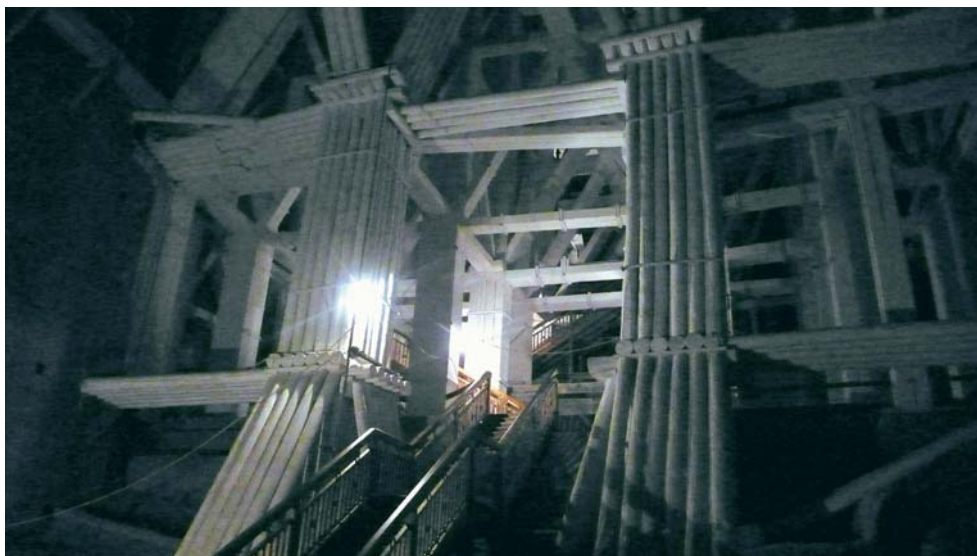
Fig. 11. Komora Michałowice – wygląd po zakończeniu prac zabezpieczających, 2009 r.

Fig. 11. Michałowice chamber – view after the completion of protection works, 2009
