*Tomasz Kosiński\**, *Tomasz Michalski\*\**, *Jacek Bosak\*\**

## TERRAMESH JAKO ŹRÓDŁO OSZCZĘDNOŚCI PRZY REKONSTRUKCJI NASYPÓW DROGOWYCH

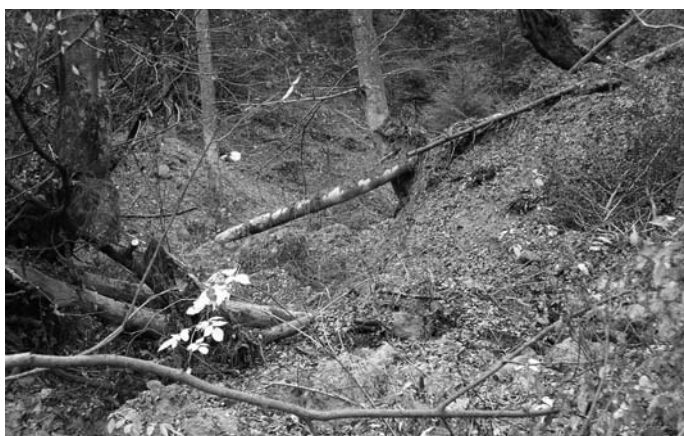
Osuwisko ma w najszerszym miejscu zlokalizowanym wzdłuż zachowanego fragmentu drogi 70 metrów szerokości i zwęża się do około 10–20 metrów w jego części dolnej. Maksymalna długość jezora osuwiskowego osiąga 200 metrów poniżej drogi, natomiast niszy osuwiska 60 metrów. Poniżej drogi odsłania się gładka powierzchnia, po której nastąpił zsuw części korpusu drogowego. Ruch osuwiskowy miał gwałtowny, spływowy charakter, na co wskazują znaczne przemieszczenia mas koluwalnych, które w niektórych miejscach wypłynęły ponad dolinę potoku (ślady błota na drzewach na wysokości około 3 metrów). Osuwisko spowodowało także wyrwanie oraz przewrócenie licznych drzew rosnących w dolnych partiach skarp doliny (rys. 3).

**Rys. 3.** Powyrywane drzewa przez przemieszczające się kolumwium

- Do deformacji korpusu drogi doszło w wyniku współdziałania kilku czynników:
- drenującego — przepływ wód w nasyp w obrębie doliny na długości około 1 km,
  - długotrwałych opadów i wywołanego nimi spływu wód warstwą filtracyjną w obrębie korpusu,
  - spiętrzenia wody powyżej przepustu i powstania zbiornika wód powierzchniowych,
  - zwiększenia wilgotności osadów w korpusie drogi stanowiącym w danym momencie zapórę wodną (infiltracja w skarpe nasypu i podłoże zbiornika),
  - przebicia hydraulicznego i gwałtownego wypływu wody z kamiennego przepustu — spowodowało to podcięcie skarpy korpusu i powstanie osuwiska,
  - spływu wody o dużym natężeniu dolinkami mającymi ujście poniżej przepustu powodując rozmywanie osuwających się gruntów i wynoszenie ich w dół doliny potoku.

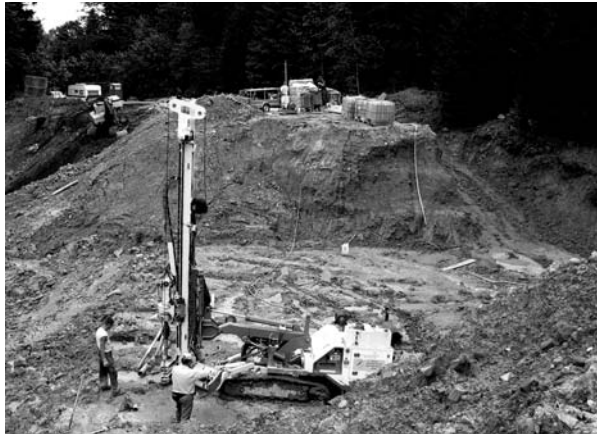
Wzmocnienie podłoża w trudnych warunkach i przy użyciu lekkiego sprzętu (rys. 4) zrealizowano w technologii kolumn DSM (*Deep Soil Mixing* — wgłębne mieszanie gruntu).

Rys. 4. Wgłębne mieszanie gruntu w podstawie nasypu

Technologia cementowych kolumn DSM oparta jest na koncepcji poprawiania właściwości mechanicznych gruntu, w tym głównie wytrzymałości i ścisłości poprzez wymieszanie ich z materiałami wiążącymi, które reagują chemicznie z gruntem i wodą gruntową. Do wzmocnienia gruntów używa się przede wszystkim różnych typów cementów [8]. Wykorzystany zestaw do mieszania wgłębego gruntu na mokro obejmował maszynę SOILMEC PSM 980B, na podwoziu gąsienicowym, wyposażoną w specjalne mieszadło oraz stację przygotowania i podawania zaczynu (rys. 4). Konstrukcja mieszadła dostosowana była do rodzaju gruntu i momentu obrotowego maszyny. Wymieszanie gruntu z zaczynem cementowym tworzy kolumnę z tzw. cementogruntu. Omawiane wzmocnienie podstawy nasypu drogowego wykonano kolumnami DSM, o średnicy 0,4 metra, w rozstawie trójkątnym o boku 1,5 metra. Długość kolumn zależna była od głębokości podłoża skalnego i wahała się od 8 do 15 metrów.

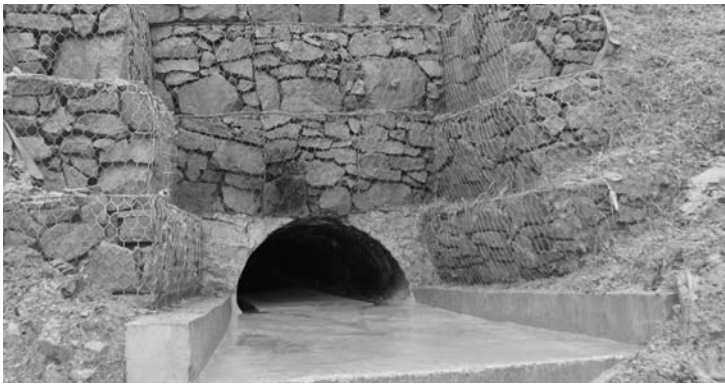
W ramach odbudowy nietypowego przepustu dokonano obliczeń maksymalnego dopływu do przepustu uwzględniając opad nawałny 200 mm, trwający 2 godziny na powierzchni 8,8 hektara zlewni i retencji 50–55%. W wyniku których otrzymano dopływ na poziomie 1,35 m³/s. Zdecydowano się na użycie przepustu z rury stalowej ocynkowanej, karbowanej o przekroju łukowo-kołowym o przepływie miarodajnym 1,86 m³/s. Wylot przepustu został umocniony konstrukcją oporową z koszy gabionowych, co przedstawiono na rysunku 8.

**Rys. 8.** Wylot przepustu umocniony koszami gabionowymi i płytą żelbetową

Odprowadzenie wody z przepustu zrealizowane zostało za pomocą materacy gabionowych ułożonych na geosyntetycznej barierze iłowej (macie bentonitowej) w kształcie niecki.

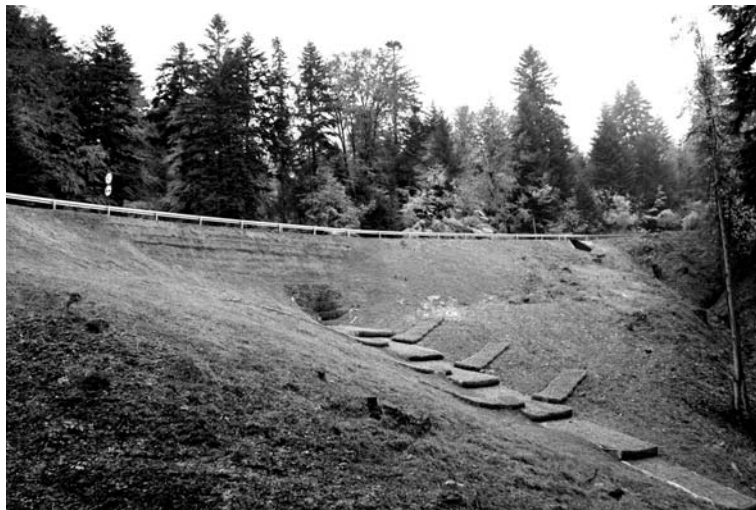
Ze względu na duży spadek materace gabionowe zostały ułożone w postaci kaskady (rys. 9). Odwodnienie wgłębne wykonano w postaci drenów wierconych ze skarpy pod korpusem drogi na głębokość kilkunastu metrów. Woda z wylotów drenów wyprowadzona jest na materace gabionowe, które odprowadzają ją do kaskady (rys. 9). Wszystkie rozwiązania geotechniczne wykonał Zakład Specjalistycznych Robót Wiertniczych mgr inż. Jacek Bosak z Gdyni specjalizujący się w odbudowie i zabezpieczaniu osuwisk drogowych.

Rys. 9. Odbudowane osuwisko drogowe w miejscowości Polana
