MINERALOGICZNO-GEOCHEMICZNA CHARAKTERYSTYKA PRODUKTÓW KOROZJI ŻELAZA Z KOPALNI SOLI „WIELICZKA”

Mineralogical and geochemical characteristics of the iron corrosion products from the Wieliczka Salt Mine

Łukasz MALINOWSKI¹, Zbigniew SAWŁOWICZ¹
& Jerzy PRZYBYŁO²

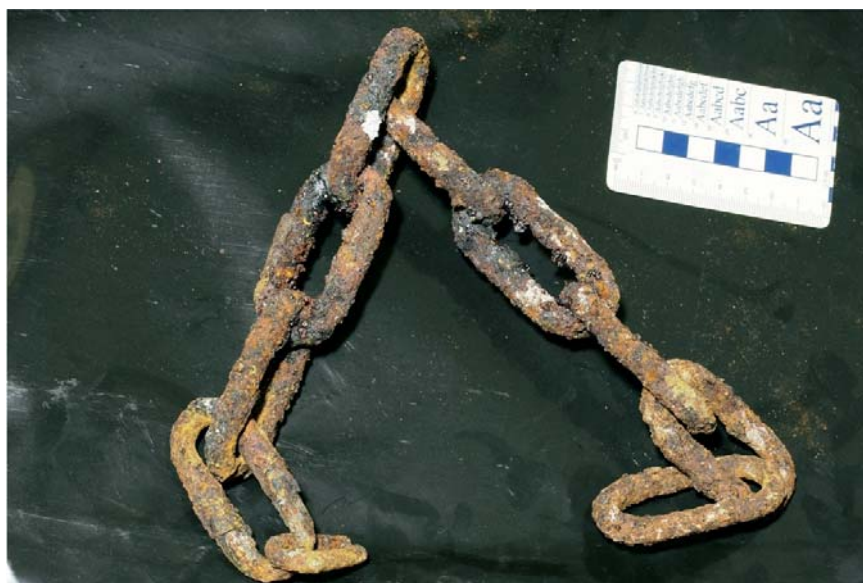
Fig. 1. Skorodowany fragment łańcucha kopalnianego

Fig. 1. Corroded fragment of the chain

W wyniku obserwacji makroskopowych próbki zostały podzielone na dwie grupy w zależności od stopnia zaawansowania korozji. Do pierwszej grupy (Fig. 1, 2) zaliczono próbki, które nie uległy całkowitej zmianie korozyjnej, pozostawiając część metalu w stanie nieskorodowanym. Druga grupa próbek (Fig. 3) uległa w całości procesowi korozji, pozostawiając jedynie bardzo cienkie kruche fragmenty pierwotnego metalu. W przypadku, gdy korozja spowodowała całkowite zniszczenie metalowej części wyróżniono dwie podstawowe warstwy produktów korozji (Fig. 4): warstwę zewnętrzną „A” oraz warstwę wewnętrzną „B”.

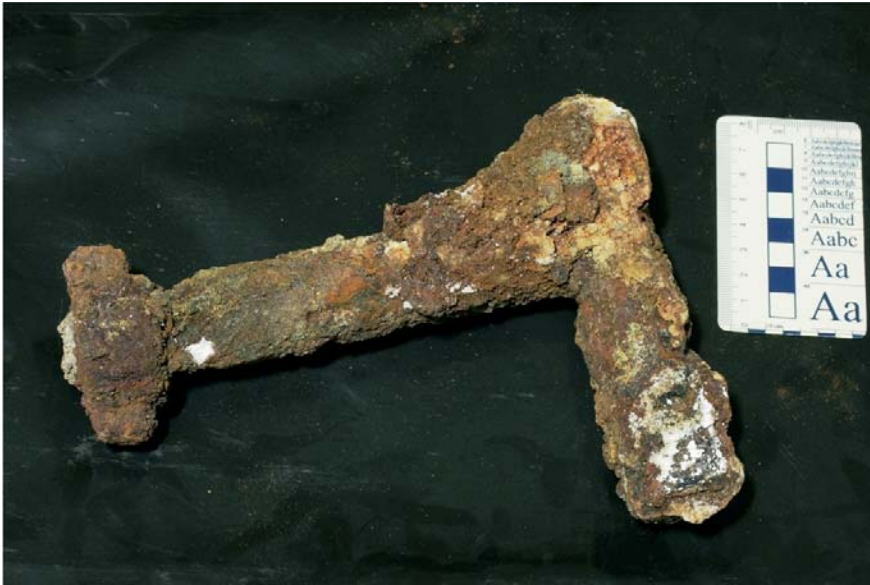
Fig. 2. Skorodowany fragment zaworu kopalnianego

Fig. 2. Corroded part of the valve

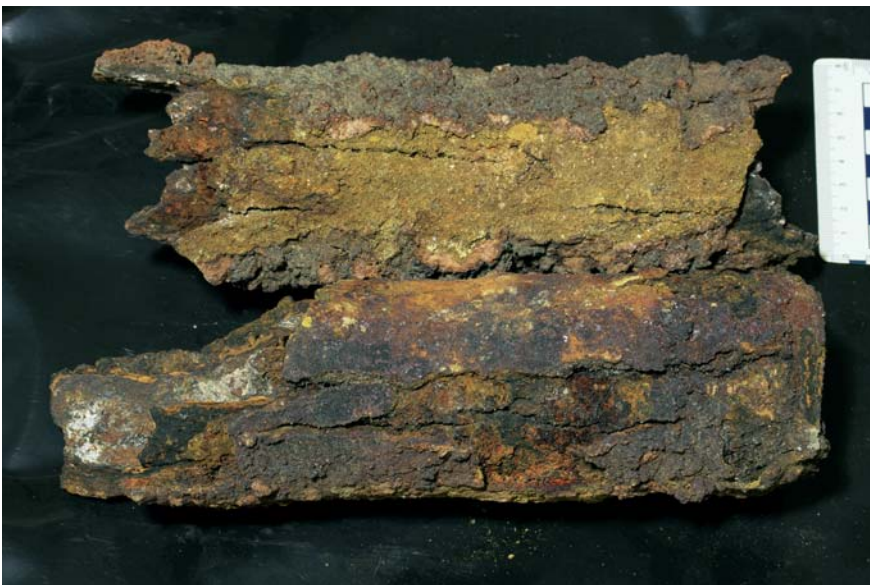
Fig. 3. Skorodowane fragmenty orurowania kopalni

Fig. 3. Corroded fragments of the metal pipes

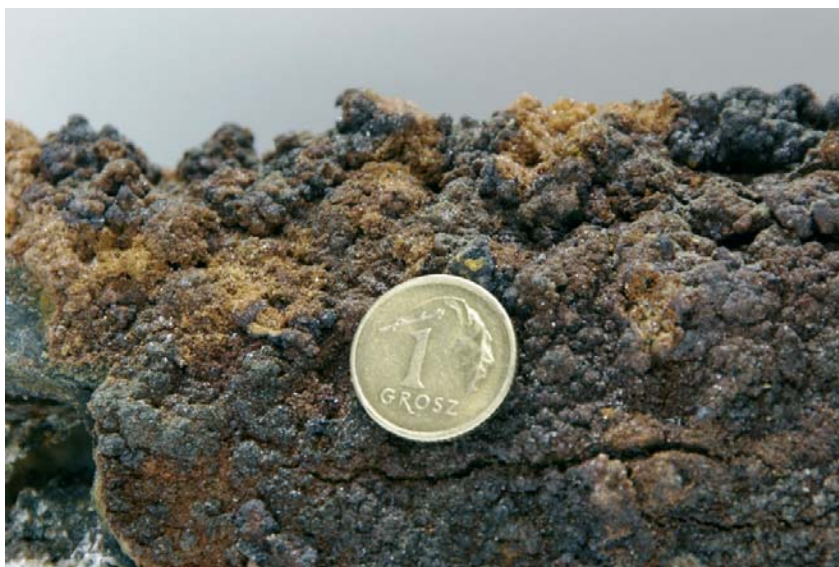
Fig. 5. Podwarstwa „A-1” ze skupieniami gromadzącymi

Fig. 5. “A-1” sublayer with acinic aggregates

Warstwa zewnętrzna została następnie podzielona na dwie podwarstwy „A-1” oraz „A-2”. Podwarstwa „A-1” na powierzchni rury charakteryzuje się gromadzącymi się skupieniami minerałów (Fig. 5) o barwie szarobrązowej. Ulega ona bardzo łatwemu odspojeniu, ujawniając poniżej podwarstwę „A-2”, która charakteryzuje się bardzo niewielką zwięzłością, jasnobrązową barwą oraz dużą ilością widocznych makroskopowo drobnych kryształów soli (Fig. 6).

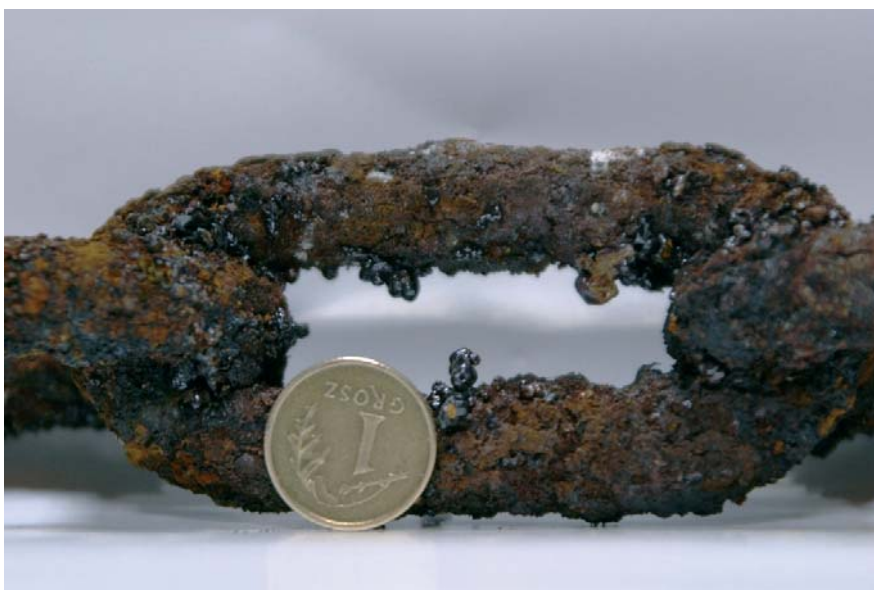
Fig. 7. Pęcherze na fragmencie metalowego łańcucha

Fig. 7. Blebs on the metal chain

Ostatnim wydzielonym makroskopowo typem korozji były pęcherzykowate formy, występujące sporadycznie na powierzchniach analizowanych próbek, o barwie czarnej i szklistym połysku, wypełnione wewnątrz pomarańczowymi produktami korozji (Fig. 7).

(Fig. 4). In addition, black blebs, present on the surface of different metal fragments, were studied (Fig. 7). XRD determinations showed that the studied layers were built of: akaganeite, hematite, goethite, halite, magnetite, and subordinate amounts of lepidocrocite. Where they dominate, the layers reveal specific colours: magnetite – black (“B-1”), goethite – light brown (“A-2”) and grey brown (“A-1”), goethite and lepidocrocite – orange (“B-2”) (Fig. 20). SEM-EDS studies revealed various morphological forms of different chemical composition. The sublayer “A-1” is composed of acinic aggregates of needle-shape goethite crystals (Fig. 8), whereas intergrown idiomorphic crystals of halite dominate in the sublayer “A-2” (Fig. 10). Finely granular aggregates of magnetite dominate in the sublayer “B-1” (Fig. 12). Goethite and akaganeite form spherical, fibrous and structureless aggregates in the sublayer “B-2” (Figs 13, 14). Forms of aggregates seem to depend on the chlorine content, 1–3.3% of Cl in the structureless aggregates and 5–10% of Cl in the regular ones (Tab. 1). Blebs are built of needle-shape akaganeite crystals, which form fibrous aggregates in the skin (Fig. 18) and spherical ones in the interior (Fig. 19). Chemical composition of those minerals is very similar to the chemical composition of the “B-2” sublayer.

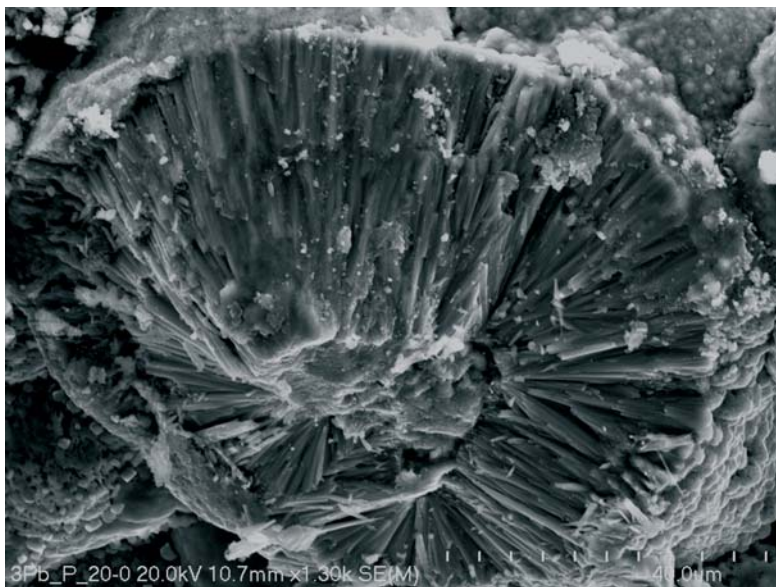
Fig. 9. Przekrój przez skupienia kuliste, tworzące grona mineralne w podwarstwie „A-1”

Fig. 9. Section through the spherical forms, forming acinic aggregates in “A-1” sublayer

Obserwacje mikroskopowe SEM i mikroanalizę EDS wykonano na powierzchniach oraz przekrojach próbek, w poprzek poszczególnych stref korozji. W wyniku obserwacji stwierdzono występowanie kilku zróżnicowanych form morfologicznych w różnych warstwach. W podwarstwie zewnętrznej „A-1” charakterystyczną morfologią są groniaste skupienia minerałów (Fig. 8) o pokroju igiełkowym (Fig. 9), które zawierają żelazo (75–80 % wag.), chlor (7–9 % wag.) i tlen (10–30 % wag.) (Tab. 1). W podwarstwie wewnętrznej „A-2” ilość tych minerałów jest niewielka, natomiast dominują w niej skupienia izometrycznych kryształów halitu, które tworzą liczne przerastające się bliźniaki (Fig. 10).

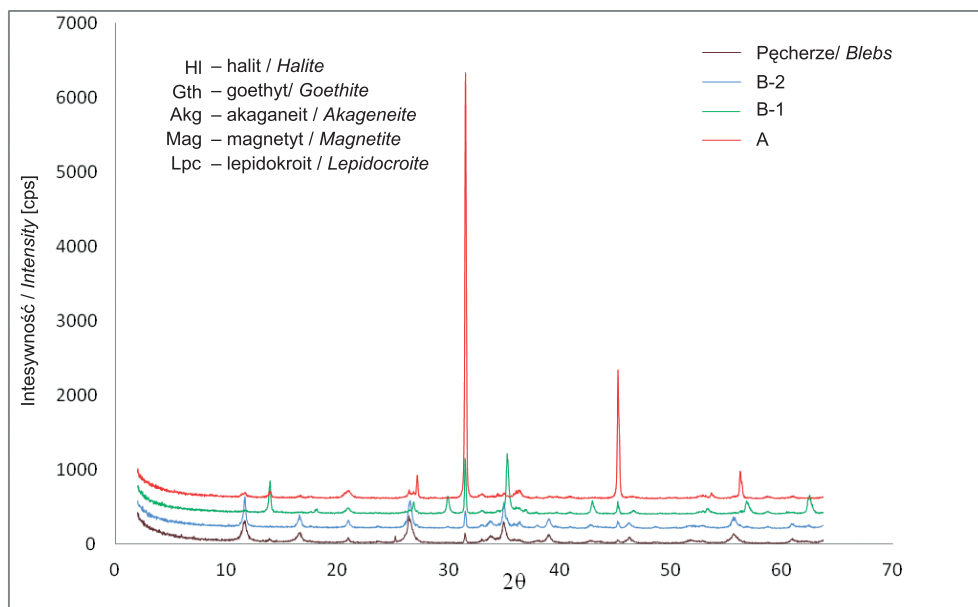
Fig. 20. Dyfraktogramy rentgenowskie poszczególnych warstw korozji

Fig. 20. X-ray diffraction patterns of the corrosion layers

Badania XRD zostały przeprowadzone dla poszczególnych wydzielonych wcześniej makroskopowo warstw oraz podwarstw korozyjnych „A”, „B–1” oraz „B–2”. W ich wyniku stwierdzono występowanie takich minerałów, jak: akaganeit [$\text{Fe}^{3+}(\text{Fe}^{2+}\text{Fe}^{3+})\text{O}_4$], goethyt [$\text{FeO}(\text{OH})$], magnetyt [$\text{Fe}^{3+}(\text{Fe}^{2+}\text{Fe}^{3+})\text{O}_4$], halit oraz lepidokrokit [$\text{FeO}(\text{OH})$] (Fig. 20).

Udało się zaobserwować, że każda z wydzielonych makroskopowo warstw ma odmienny skład mineralogiczny. Warstwa „A” składa się w zdecydowanej większości z halitu, z którym współwystępuje goethyt. Podwarstwa „B–1” zbudowana jest z magnetytu, który występuje w niej zdecydowanie najliczniej. Oprócz niego stwierdzono w niej występowanie halitu, goethytu i lepidokrokitu. Podwarstwa „B–2” charakteryzuje się innym składem niż podwarstwa „B–1”. Głównym minerałem w niej występującym jest akaganeit, ponadto zidentyfikowano również halit, goethyt oraz śladowo magnetyt. W ostatnim analizowanym produkcie, którym są pęcherzykowate narośla wraz z ich wypełnieniem, stwierdzono podobny skład mineralny jak w podwarstwie „B–2”, tzn. głównie akaganeit, który współwystępuje z goethytem.
