Eugeniusz Rusiński, Przemysław Moczko**

MODERNIZACJA ZESPOŁU URABIANIA KOPAREK KOŁOWYCH SCHRS 4600

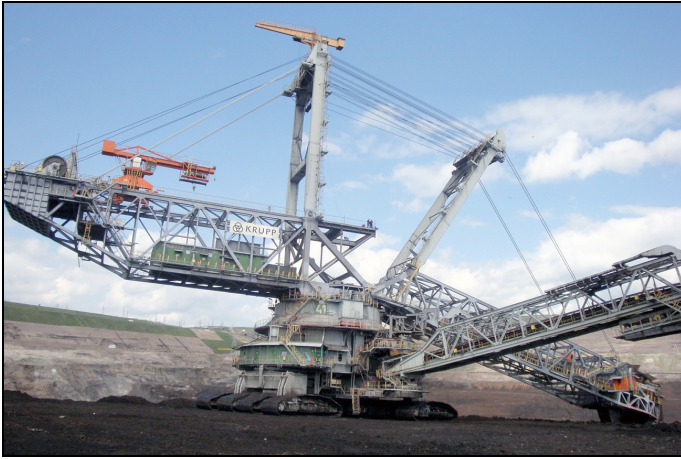
Rys. 4. Koparka SchRs 4600.50 podczas urabiania węgla

Koparki SchRs 4600 wykorzystywane w kopalniach odkrywkowych węgla brunatnego cechują się dwiema całkowicie odmiennymi postaciami konstrukcyjnymi, które przedstawiono na rysunkach 4 i 5. Maszyny różnią się także długościami wysięgników urabiających, które wynoszą 30 i 50 m. Oba typy maszyn posiadają identyczny układ urabiania i taką samą liczbę czerpaków, która wynosi 11 sztuk. Napęd koła odbywa się poprzez przekładnię główną trzy stopniową i trzy jednostopniowe przekładnie obiegowe do każdego z trzech silników o łącznej mocy $3 \times 530 = 1590$ kW.

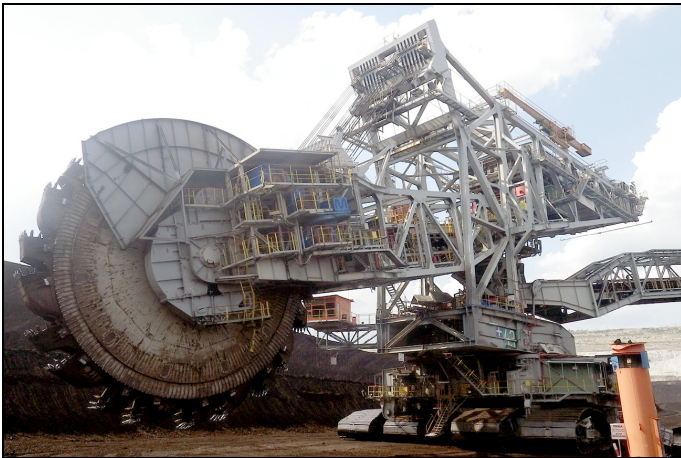
Rys. 5. Koparka SchRs 4600.30 podczas urabiania węgla wyposażona w dodatkowe pół-czerpaki do rozdrabniania węgla

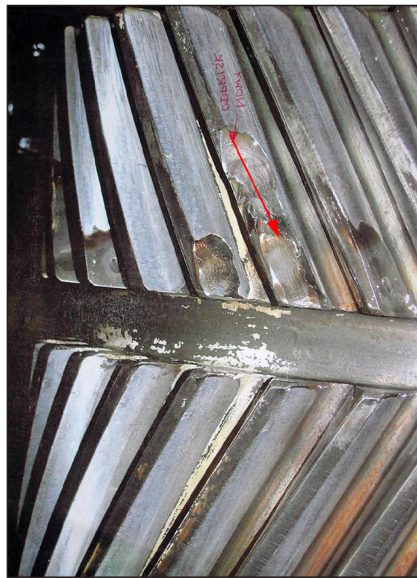
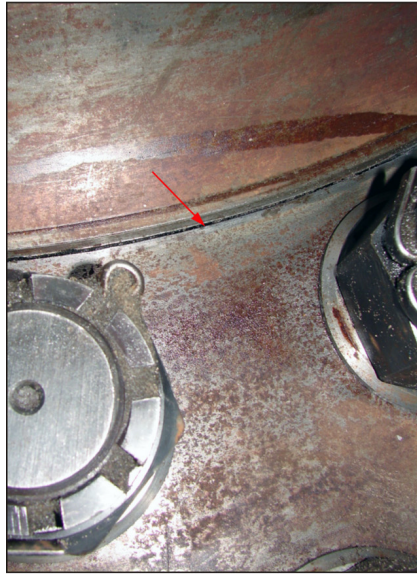
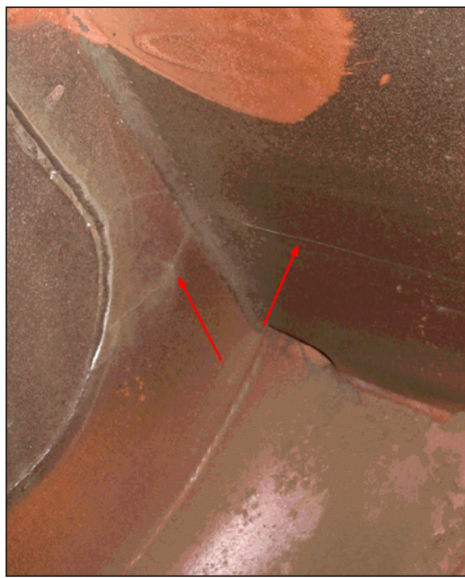
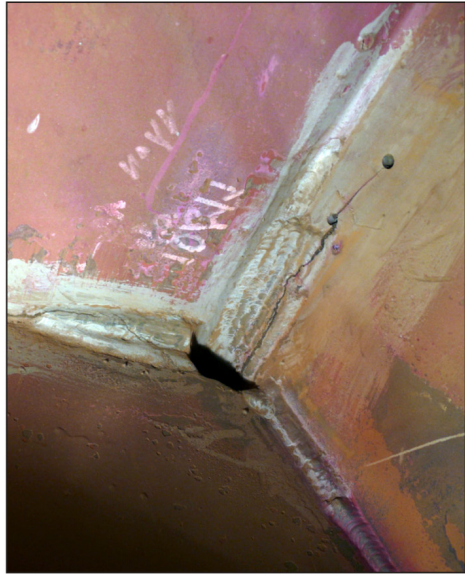
Rys. 6. Przykłady uszkodzeń elementów układu urabiania i napędu koła czerpakowego: a) uszkodzenia zębów w przekładni napędu, b) pęknięcia zmęczeniowe tulei dźwężnej, c i d) pęknięcia piasty koła czerpakowego

Taki stan rzeczy spowodowany jest trudnymi warunkami urabiania i licznym przeciążeniami układu urabiania na skutek uderzeń w ośrodki trudno lub nie urabialne. Dodatkowo negatywny wpływ na pracę układu ma mała liczba czerpaków (11 szt.), która powoduje wysoką pulsację obciążeń pochodzących od procesu urabiania i większe ryzyko występowania przeciążeń udarowych. Przykłady uszkodzeń poszczególnych elementów układu przedstawiono na rysunku 6 [4].

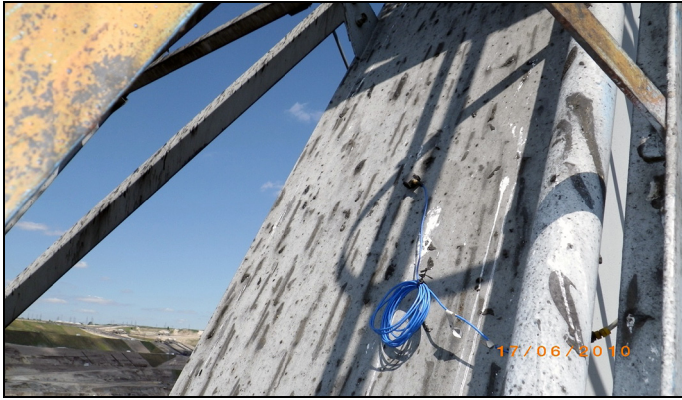
Rys. 7. Czujnik przyspieszeń umieszczony w części środkowej masztu koparki

Na rysunku 7 przedstawiono przykładowy punkt pomiarowy z zamontowanym czujnikiem przyspieszeń.

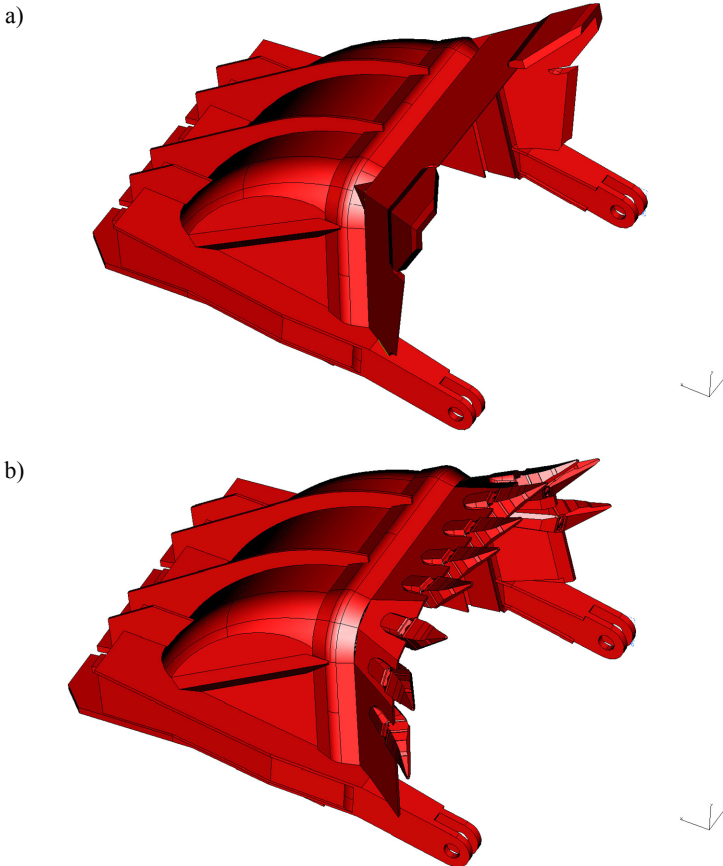
Rys. 13. Koncepcje nowej postaci konstrukcyjnej czerpaków:
a) do urabiania nadkładu; b) do urabiania węgla

W podobny sposób określono wstępną postać geometryczną dwóch typów czerpaków do zastosowania w nowym rozwiązaniu koła czerpakowego, które przedstawiono na rysunku numer 13. Czerpaki mają pojemność około 2 200 litrów dla założonych parametrów wydajnościowych koparki.
