Wpływ oddziaływania łuku elektrycznego na powierzchnie stykowe łączników W10 w zależności od rozwiązań konstrukcyjnych styków

ELECTRIC ARC IMPACT ON CONTACT AREAS OF W10 CONNECTORS WITH RESPECT TO THE CONTACTS CONSTRUCTION SOLUTIONS

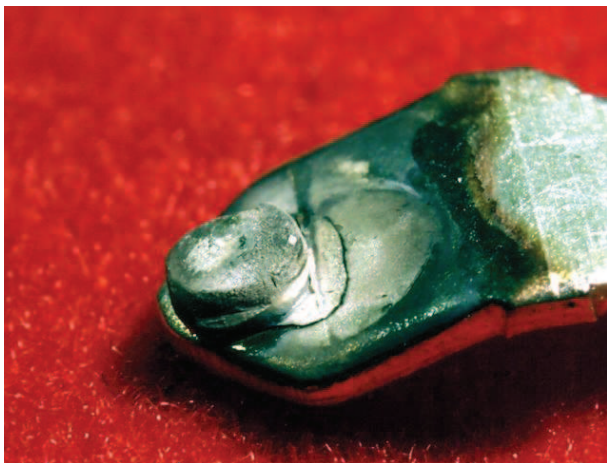
Przyczyną tego typu deformacji powierzchni stykowej mogą być wady konstrukcyjne styku, powodujące przemieszczenie się rzeczywistego obszaru styczności w kierunku krawędzi powierzchni stykowej. Dla odmiennego bowiem przypadku, gdy styk ruchomy rozłączny łącznika produkcji angielskiej pracował prawidłowo, łuk palił się w centralnej części powierzchni styków i nie spowodował w efekcie nadpalenia się styku (rys. 4).

Rys. 4. Widok powierzchni styku rozłącznego, ruchomego, łącznika produkcji angielskiej (po wykonaniu pomiarów energii łuku elektrycznego) dla przypadku prawidłowej konstrukcji styku

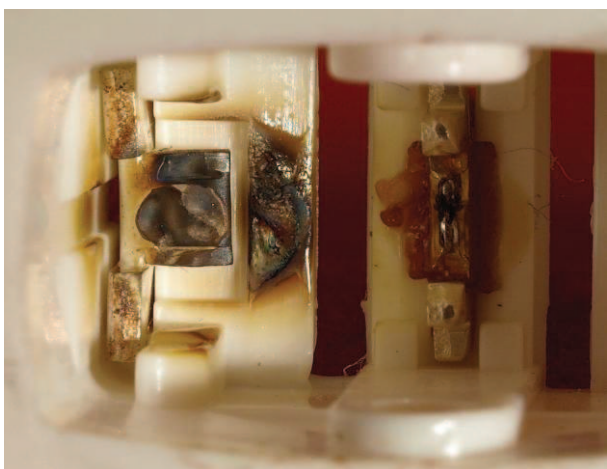
Na rysunku 5. widoczne są dla przykładu zmiany na powierzchni styków nieruchomych rozłącznych wyżej wymienionego łącznika. Srebrna nakładka stykowa jest – jak widać – częściowo nadpalona przy krawędzi, zaś stan materiału obudowy w pobliżu styku jest również nienajlepszy, co świadczy o intensywnym oddziaływaniu termicznym łuku elektrycznego.

Rys. 5. Widok degradacji powierzchni styku nieruchomego (rozłącznego) oraz materiału obudowy w jego pobliżu w łączniku produkcji angielskiej, po wykonaniu 600 cykli łączeniowych
