## OCENA STABILNOŚCI ZAMOCOWANIA SZTUCZNEJ PANEWKI STAWU BIODROWEGO

### FIXING STABILITY ASSESMENT OF ARTIFICIAL ACETABULUM OF A HIP JOINT

The paper deals with the problem of stability of artificial acetabulum after revision hip arthroplasty. Experimental tests on calf joint with artificial acetabulum cemented into it were performed. Cemented acetabulum was subjected to a cyclic load of 1 kN through 100000 cycles and then the fixing stability was verified by applying a shearing force to its edge. The influence of thickness of bone grafts layer and the direction of loading force on the overall stability was investigated.

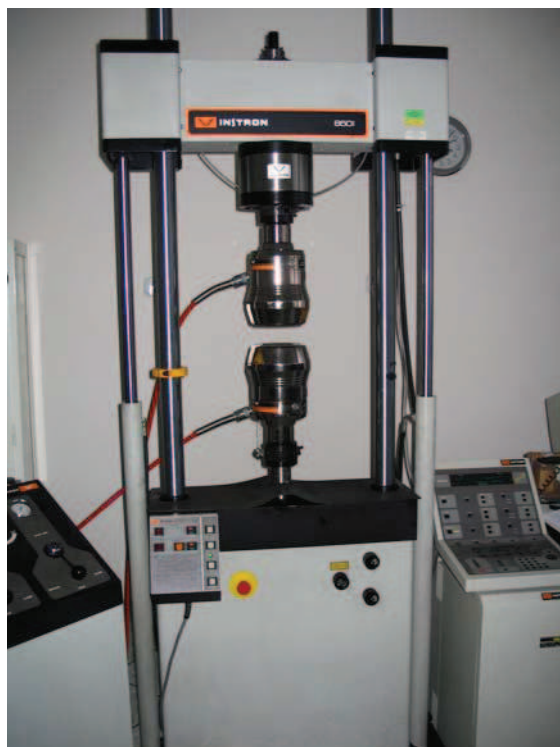
Do prowadzenia badań wytrzymałościowych i zmęczeniowych wykorzystano stanowisko bazujące na maszynie INSTRON 8501PLUS (rys. 1). Maszyna ta umożliwia wykonywanie badań statycznych oraz dynamicznych z oddziaływaniem na badane próbki (elementy) siłami rozciągającymi i/lub ściskającymi o maksymalnej wartości  $\pm 100$  kN i prędkości przesuwu tłoka  $0\div 50$  mm/s.

Rys. 1. Widok maszyny wytrzymałościowej Instron 8501

W belce górnej zamocowana jest na stałe głowica pomiaru siły o zakresie pomiarowym  $\pm 100$  kN. W przypadku prowadzenia badań o obciążeniu poniżej 5 kN do głowicy jest dopinana mniejsza głowica o zakresie obciążenia  $\pm 5$  kN.

Stanowisko umożliwia zadawanie obciążeń statycznych lub dynamicznych o różnym kształcie stosując kontrolę procesu za pomocą pomiaru siły bądź pomiaru przemieszczenia. Dokładność pomiaru siły obciążającej wynosi 0,5% zakresu pomiarowego głowicy tensometrycznej, natomiast przemieszczenie można mierzyć z dokładnością 0,01mm.

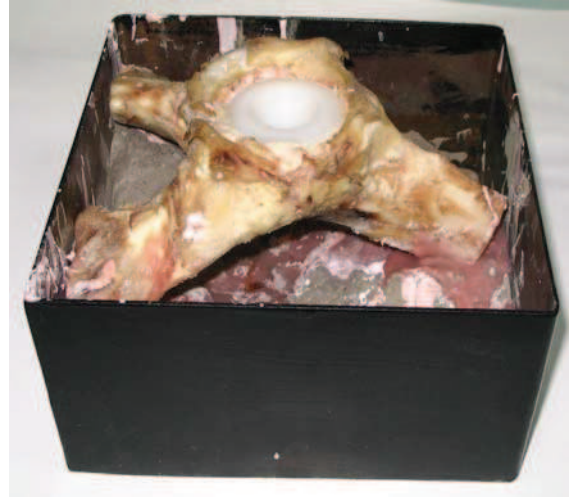
Model do badań z kości cielęcej przygotowano w specjalnym prostopadłościennym naczyniu jak na rys. 3.

Fragmenty kości cielęcej mocowane były w naczyniu wykonanym z blachy stalowej na podłożu odlanym z cementu montażowego Ceresit CX-5.

Zwierzęcą panewkę wklejano w formę cementową na duracrylu szybkopolimeryzującym. Po wklejeniu kości dokonywany był zabieg rewizyjnego wszczepienia panewki polietylenowej. Ubytek łoża kostnej panewki wykonywano poprzez rozwiercanie panewki rozwiertakiem o średnicy 60 mm. Następnie ubijano ręcznie odpowiednią warstwę przeszczepów i cementowano polietylenową panewkę, którą następnie poddawano

Rys. 3. Widok fragmentu kości stawu zwierzęcego z zacementowaną panewką polietylenową

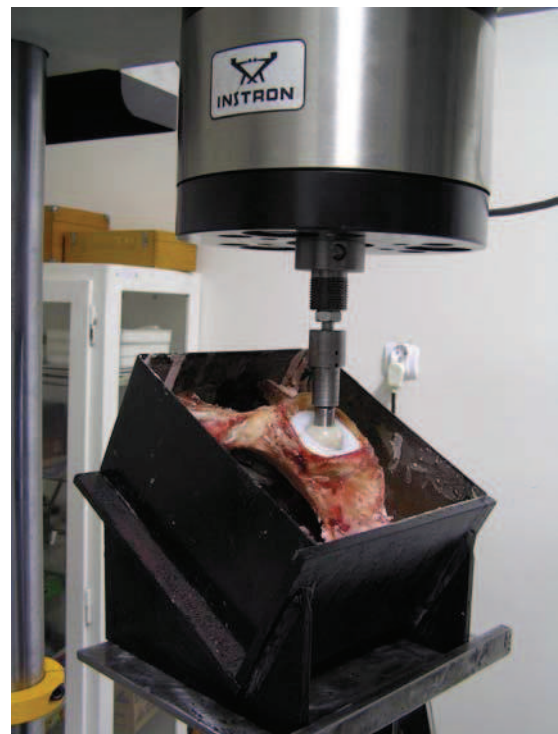
Badania wytrzymałościowe polegające na cyklicznym obciążaniu panewki pod różnymi kątami siłą 1kN o kształcie sinusoidalnym i częstotliwości 5Hz przez 100000 cykli prowadzone były w układzie jak na rys. 4.

Rys. 4. Widok modelu z zacementowaną panewką polietylenową poddawaną cyklicznemu obciążaniu pod kątem  $30^{\circ}$  względem normalnej do równika panewki

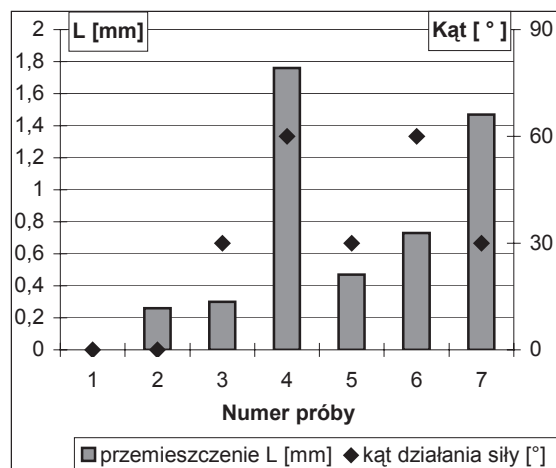
Przemieszczenie (L) panewki w zależności od wartości kąta działania siły ( $\alpha$ ) przedstawiono na wykresie słupkowym na rys. 6. Otrzymane wyniki poddano analizie porównawczej stosując kryterium podobnych parametrów metrologicznych modelu.

Rys. 6. Przemieszczenie zamocowanej panewki pod działaniem siły obciążającej

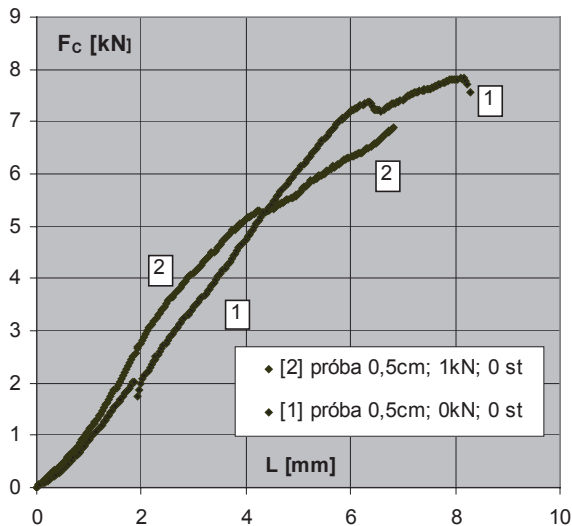
Rys. 7. Zależność siły ścinającej w funkcji przemieszczenia panewki dla prób 1 i 2

Na rys. 7 przedstawiono przebiegi zarejestrowanego procesu zrywania panewki tj. zależności siły  $F_c$  w funkcji przemieszczenia  $L$  dla prób 1 i 2. Takie zestawienie prób pokazuje wpływ cyklicznego obciążania na stabilność w odniesieniu do przypadku, kiedy panewka była "zrywana" bezpośrednio po zacementowaniu.

Porównując przebiegi zmian siły ścinającej w funkcji przemieszczenia dla prób 1 i 2 przedstawione na rys. 7 nie widać znaczącej różnicy między nimi. Widać, że stabilność zamocowania panewki na przeszczepach poddawanych i nie poddawanych obciążaniu jest bardzo zbliżona.
