Park, który jeszcze istnieje. Założenie dworsko-parkowe w Zgłobicach koło Tarnowa

Zofia Malinowska, Danuta Kraus

Park which Still
Exists. Mansion-Park
Set in Zgłobice
near Tarnów

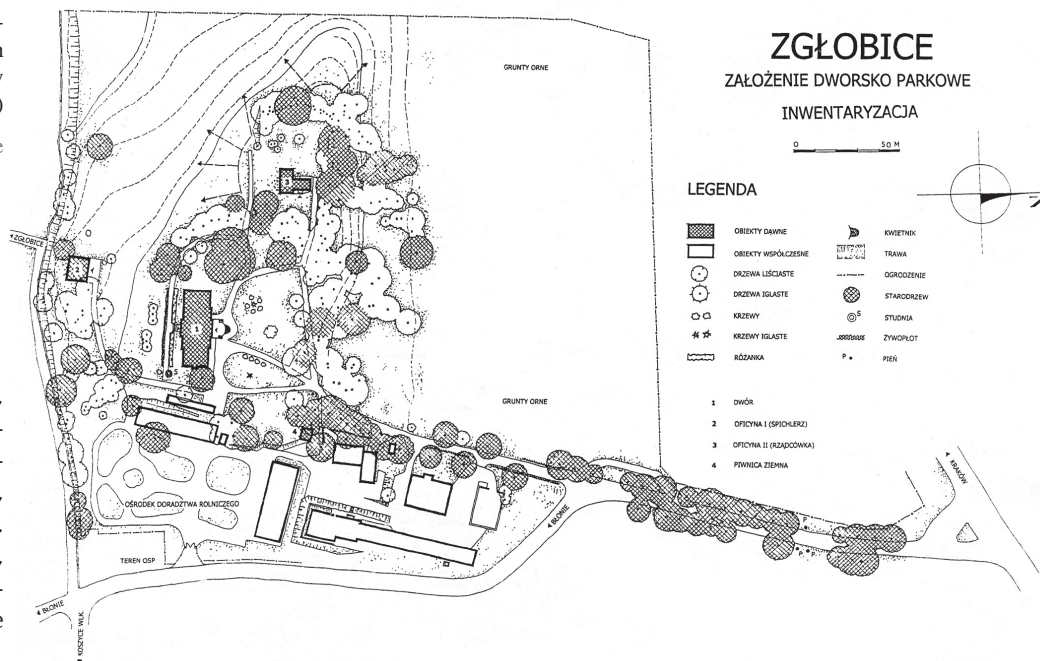
Inwentaryzacja założenia dworsko-
-parkowego w Zgłobicach
(źródło: Ośrodek Konserwacji Zabytków
w Tarnowie)

Inventory of mansion-park set in Zgłobice
