ECOLOGICAL AND FUNCTIONAL NEEDS FOR RESTORATION OF WATER-COURSES, THE INSPIRATION FOR THE CONCEPTION OF A NEW MACHINE TECHNOLOGY

EKOLOGICZNE I UŻYTKOWE POTRZEBY RENOWACJI CIEKÓW WODNYCH INSPIRACJĄ DLA OPRACOWANIA KONCEPCJI NOWEJ MASZYNY TECHNOLOGICZNEJ

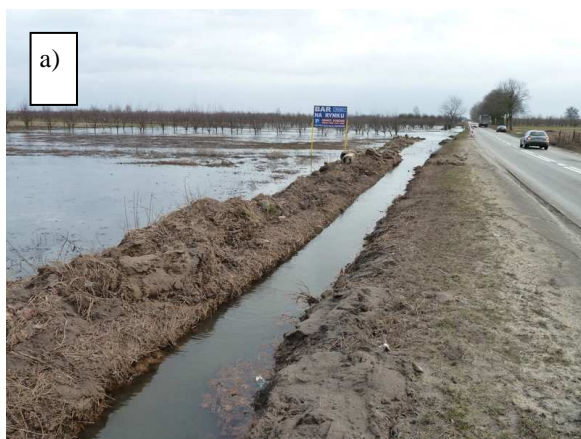
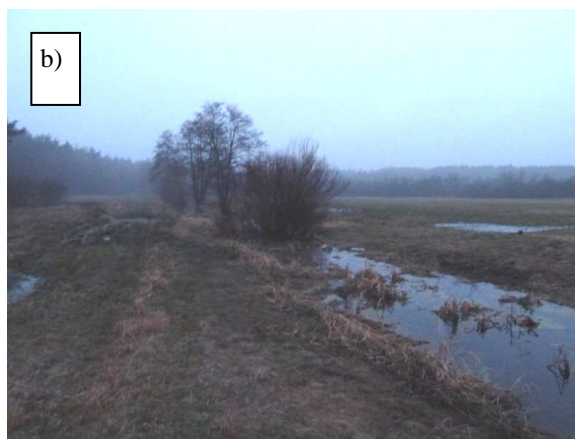
Rys. 1. Podtopione grunty na terenie Wielkopolski: a) zalane sady owocowe, b) niedrożny kanał zatapiający okoliczne łąki (źródło: materiały własne autorów)

Fig. 1. Waterlogged land in the Wielkopolska: a) flooded orchards, b) obstructed canal sinking surrounding meadows (source: author's own material)

przykładach powodzi z ostatnich lat. Przykłady tego można znaleźć w każdej niemal miejscowości (rys. 1).

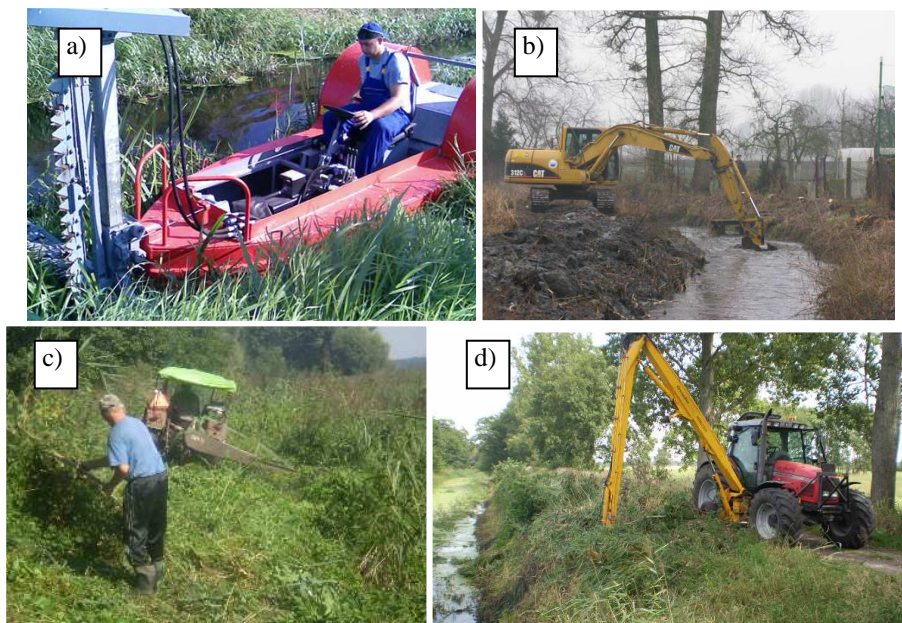
Rys. 2. Różne zabiegi wykonywane przez spółki wodne w zakresie renowacji rowów i kanałów melioracyjnych: a) wykaszanie łódkami na dużych kanałach i rzekach, b) odmulanie dna koparką gąsienicową, c) wykaszanie ręczne i mechaniczne, d) wykaszanie kosiarką z podbierakiem [11]

Fig. 2. Different treatments, exercised by water companies in the renovation of ditches and irrigation channels: a) mowing by boats on large channels and rivers, b) desludging gout crawler excavator, c) manual and mechanical mowing, d) mower mowing with landing nets [11]

Jak już wcześniej wspomniano, jako główne źródło problemu najczęściej wskazuje się brak środków finansowych na zabiegi renowacyjne. Na zamieszczonych ilustracjach pokazano, na przykładzie Spółki Wodnej Melioracji Nizin Obrzańskich, stan techniki dostępnej i wykorzystywanej obecnie w Polsce (rys. 2). Wśród specjalistycznego sprzętu można wymienić jedynie łódki do wykaszania trzcin i kosi listwowe na wysięgnikach zaczepianych do ciągników. Poza tym wykorzystuje się typowe urządzenia budowlane – koparki i psycharko-ładowarki.

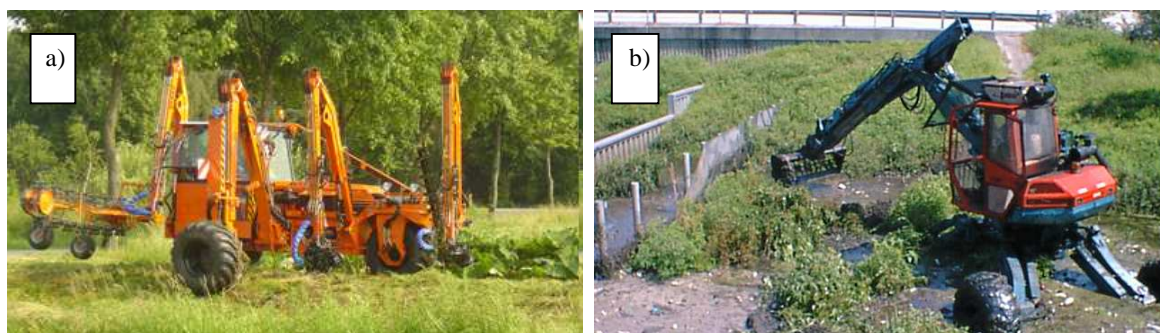
Rys. 3. Przykładowe urządzenia produkcji zachodniej do wykonywania zabiegów renowacyjnych w ciekach wodnych: a) Slope Mower Type 2300 (Berky), b) Spider (McLane Excavating) [10, 13]

Fig. 3. Example of western production equipment to perform renovation operations in water-courses: a) Slope Mower Type 2300 (Berky), b) Spider (McLane Excavating) [10, 13]

W zakresie technologii dostępnej na Zachodzie można znaleźć ciekawe konstrukcje maszyn, przeznaczonych do prac renowacyjnych w rowach i kanałach melioracyjnych (rys. 3). Szczególnie szeroki wybór maszyn specjalistycznych oferuje niemiecka firma Berky. Są wśród nich maszyny do pracy wewnątrz przestrzeni rowu, jadące na kołach, na zboczach skarp oraz łódki z kosiarkami listwowymi. Firma Berky oferuje też małe wykaszarki do rowów, z napędem jazdy, ale prowadzone przez człowieka idącego za maszyną. Popularne są także na Zachodzie koparki kroczące, znane także jako Kaiser Spydery lub Menzi Mucks. Ze względu na nietypowe rozwiązanie układu zawieszenia kół mogą się one poruszać tak samo skutecznie na stromych zboczach gór, jak i w bagnistym dnie zbiornika wodnego.

Wadą znanych rozwiązań maszyn jest to, że wymagają stosunkowo dużej, swobodnej przestrzeni do pracy, bądź wewnątrz rowu, bądź na górze skarpy. Nie nadają się do pracy w rowach wąskich, poniżej 2 m szerokości dna, ponieważ niszczyłyby zbocza skarp. Z kolei w rowach mocno zaniedbanych i zarośniętych – jak to ma najczęściej miejsce

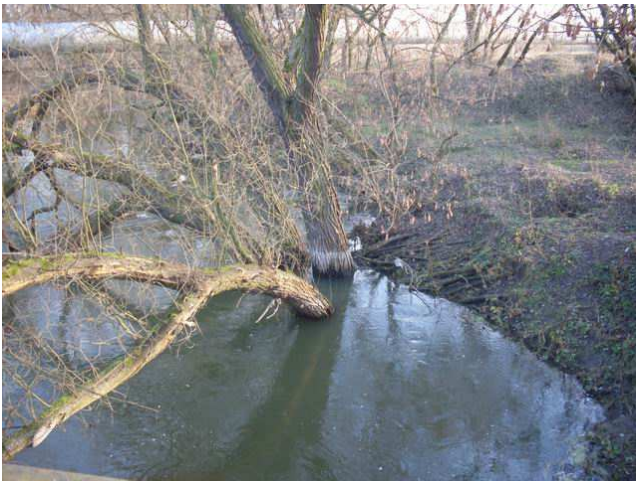
Rys. 4. Kanał Mosiński, drzewa rosnące w kanale (pozycja: 52°15'2.84"N; 16°51'38.50"E)
 Fig. 4. Canal Mosinski, trees growing in the water-course (position: 52°15'2.84"N; 16°51'38.50"E)

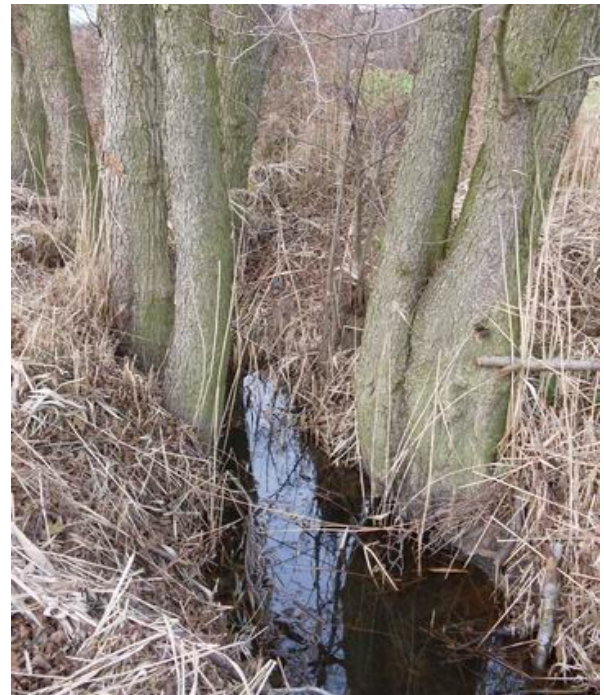
Rys. 7. Rów szczegółowy w Daszewicach przy rowie Głuszynka, drzewa przy rowie szczegółowym tworzące przeswit 0,5 m (pozycja: 52°18'23.87"N; 16°58'16.41"E)
 Fig. 7. Detailed ditch in Daszewice by the ditch Gluszyńska, trees by the detailed ditch creating the gap 0.5 m (position: 52°18'23.87"N; 16°58'16.41"E)

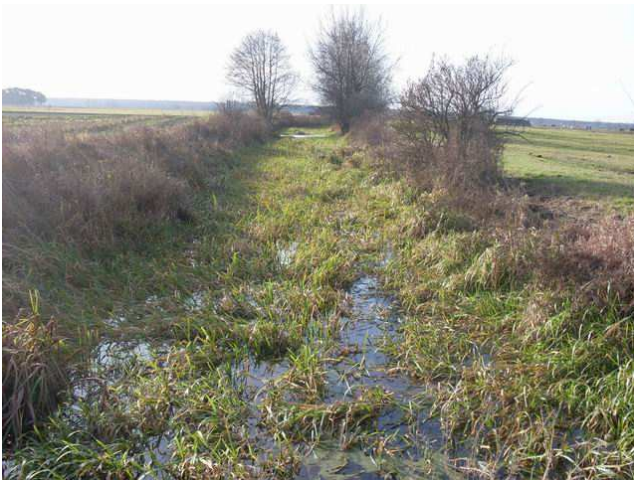
Rys. 5. Kanał Olszynka, zarośnięty roślinnością wodną – widok z mostku (pozycja: 52°13'11.15"N; 16°48'45.56"E)
 Fig. 5. Canal Olszynka, overgrown by water vegetation – the view from the bridge (position: 52°13'11.15"N; 16°48'45.56"E)

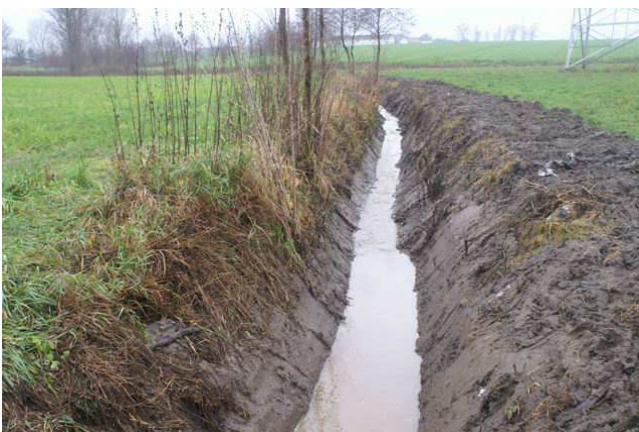
Rys. 6. Rów melioracji szczegółowej w Kromolicach, po renowacji
 Fig. 6. Detailed land improvement ditch in Kromolice, after renovation

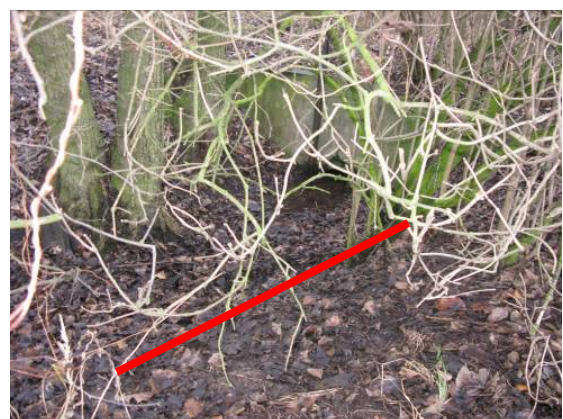
Rys. 9. Silne zamulenie i zadrzewienie rowu A-17 (gmina Kościan) w okolicy przepustu i rowu A-14, brak drożności
 Fig. 9. Strong silting and afforesting of the ditch A-17 (Community Koscian) in surroundings of the culvert and the ditch A-14, no patency
