Trwanie czy przemijanie mieszkań dawnych pracowników folwarcznych

Renata Gubańska

Persistence or
Transience of Flats
of Former Manor
Employees

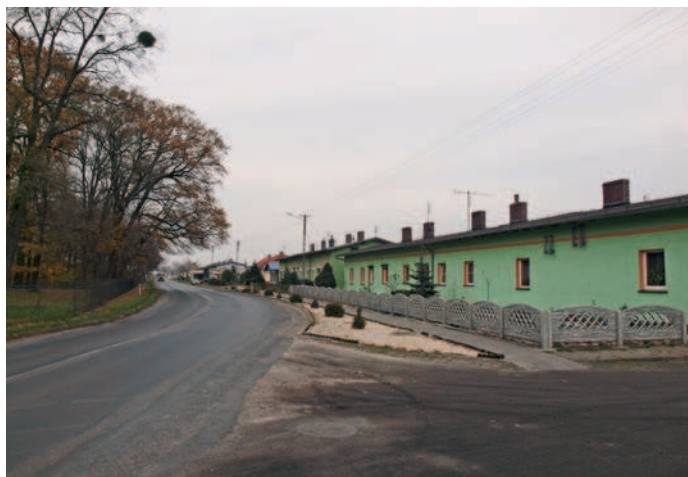
Ryc. 1. Dłoń, przykład zabudowy mieszkaniowej usytuowanej jednostronnie wzdłuż drogi

Fig. 1. Dłoń, example of housing located on one side along the road

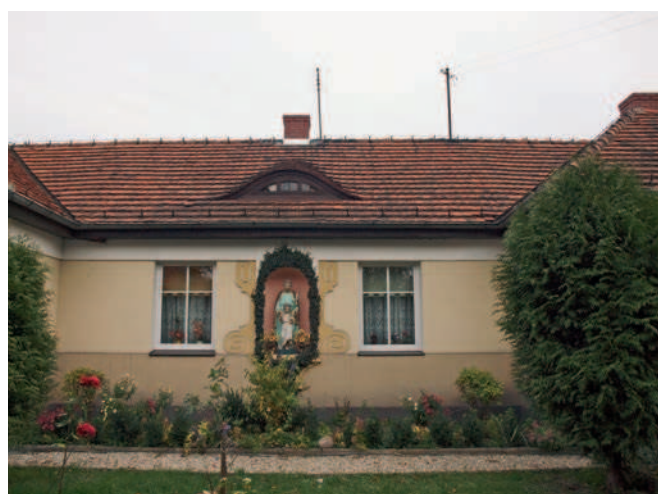
Ryc. 3. Dłoń, wyróżniający detal architektoniczny – figura św. Józefa z małym Jezusem

Fig. 3. Dłoń, a distinctive architectural detail – statue of Saint Joseph with the child Jesus

muru pruskiego. Prosty, ale charakterystyczny detal architektoniczny stanowiły zwieńczenia cokołów, gzymsy międzykondygnacyjne oraz wieńczące, lizeny, opaski okienne i drzwiowe. Są miejsca, gdzie można spotkać nietypowe, ale niezwykle intrygujące szczegóły elewacyjne, np. ujednolicone, a jednocześnie niebanalne w swojej formie rozwiązania szczytów, okien dachowych itp. Do jednych z ciekawszych pomysłów należą figury różnych świętych umieszczane w szczycie, narożu lub centralnie w dłuższej elewacji budynku (ryc. 3).

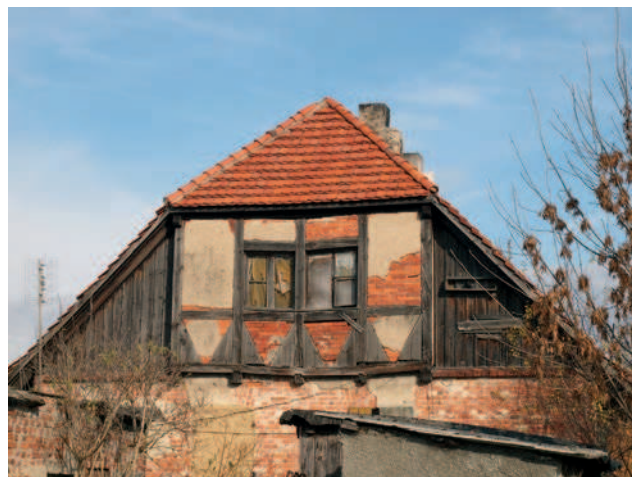
Ryc. 2. Granecznik, przykładowe zniszczenia spowodowane brakiem bieżących napraw i konserwacji drewna

Fig. 2. Granecznik, examples of damage caused by a lack of current repairs and maintenance of wood

Współcześnie zachowane dawne domy pracowników folwarcznych pochodzą głównie z XIX lub pierwszej połowy XX wieku. W terenie można także spotkać obiekty datowane na drugą połowę XVIII wieku, a nawet na jego początek. Starsze należą do znakomych wyjątków ze względu na zastosowany materiał budowlany czyli drewno, które niewłaściwie konserwowane lub wcale, szybko ulega procesowi niszczenia (ryc. 2).

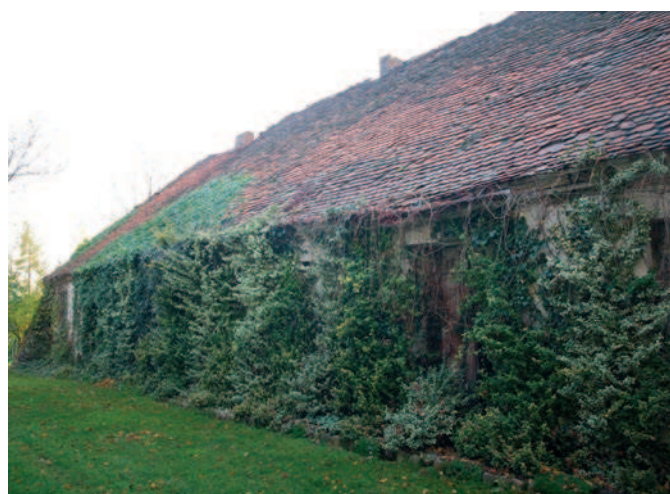
Ryc. 4. Czarkowo, przykład niezagospodarowanego budynku przez dłuższy czas

Fig. 4. Czarkowo, example of an undeveloped building for a long time

kach postępuje nadal, nie nastąpił on z dnia na dzień (ryc. 4). Z całą pewnością brak odpowiedzialnego gospodarza przyspiesza degradację najpierw detalu architektonicznego, następnie budynku, a w końcu może doprowadzić do zatarcia czytelności całej kompozycji przestrzennej [Gubańska 2007].

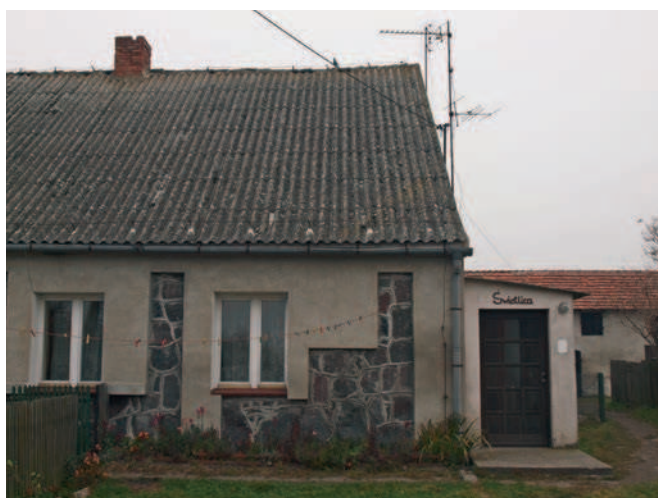
Ryc. 5. Grodzisko, przykład nieprofesjonalnie przeprowadzonej rewaloryzacji elewacji

Fig. 5. Grodzisko, example of elevation revalorization that was conducted unprofessionally

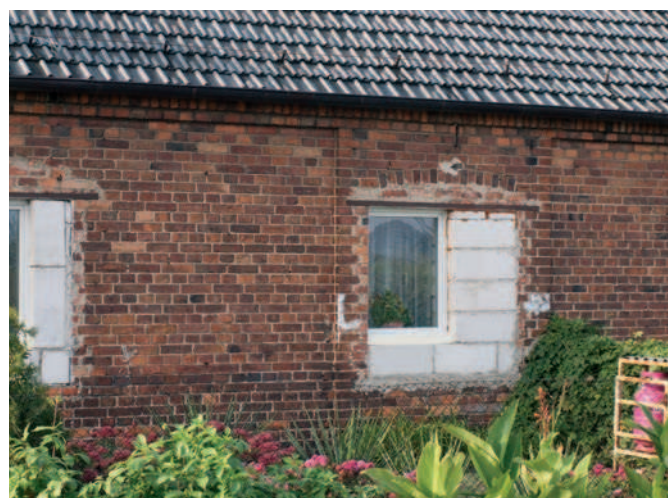
Ryc. 6. Miłoszki, przykładowa „wymiana” stolarki okiennej

Fig. 6. Miłoszki, example of „exchange” of window carpentry

Współcześnie, budynki te możemy umownie podzielić na dwie grupy: dzierżawione i własnościowe. Jednak niezależnie od statusu prawnego mieszkańców, większość z nich już przeprowadziła lub jest w trakcie prac remontowo-budowlanych. Ich zakres jest bardzo zróżnicowany, uzależniony od potrzeb oraz możliwości finansowych obecnych użytkowników. Ale właśnie w tym miejscu doskonale widoczny jest problem związany z nieświadomością inwestorów (ryc. 5). Mimo, iż wszystkie domy pracownicze i związana z nimi infrastruktura gospodarcza podlega ochronie konserwatorskiej, to po efekcie końcowym przeprowadzonych prac doskonale widać, że w większość z nich wykonano bez porozumienia z właściwymi służbami konserwatorskimi (ryc. 6).

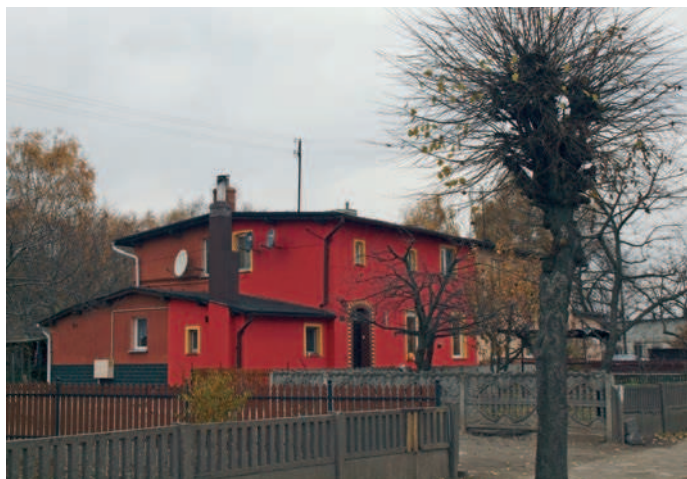
Ryc. 7. Babkowice, przykład wyremontowanego czworaka

Fig. 7. Babkowice, example of the renovated quadruple house

zmiany w wielkości, kolorze, a także usytuowaniu otworów drzwiowych i okiennych; znacznemu uproszczeniu, a nawet likwidacji ulega detal architektoniczny; czasami również bryły dachów zostają poddane pewnemu „unowocześnieniu”. Powszecznym widokiem jest różnokolorowość elewacji (ryc. 7), zależna od liczby właścicieli⁶. Do wyjątków należą obiekty, które zachowały swój „niepowtarzalny charakter” (ryc. 8), a remonty i modernizacje zostały przeprowadzone zgodnie ze sztuką konserwatorską.

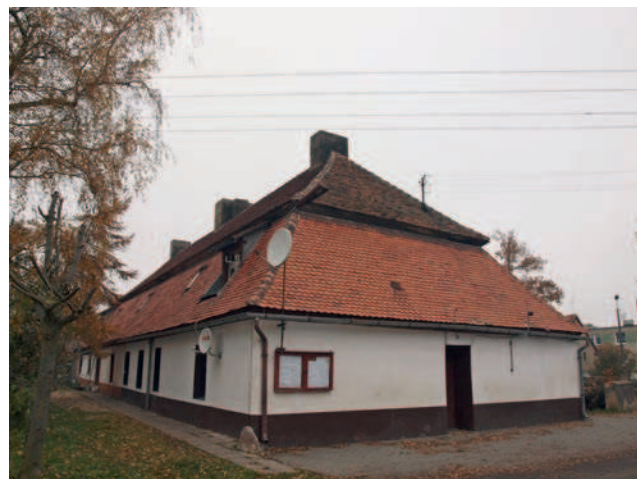
Ryc. 8. Wydawy, mimo upływającego czasu budynek zachował swoją charakterystyczną dla baroku bryłę

Fig. 8. Wydawy, despite the passage of time the building has retained its characteristic Baroque block
