Rewaloryzacja parku dworskiego w Rybieńcu

Maria Chojnacka, Agnieszka Wilkaniec, Piotr Urbański

Revalorization
of Historical Park
in Rybieniec

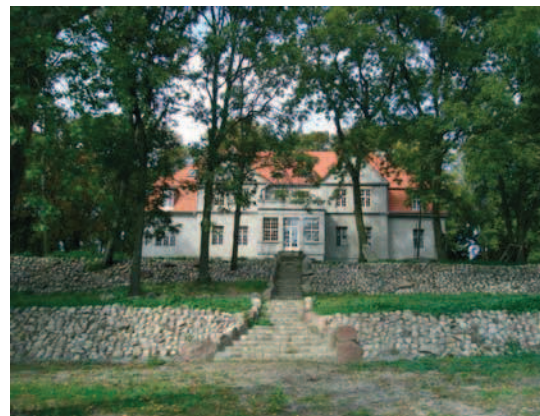
Ryc. 1. Dwór w Rybieńcu od strony jeziora
(fot. M. Chojnacka)

Fig. 1. Manor house in Rybieńec, view from
lake bank (photo by M. Chojnacka)

py, równoległe do brzegu jeziora. Od miejsca lokalizacji dworu spadek terenu jest wyrazisty, a skarpy poniżej jego południowej elewacji, od strony jeziora, zostały umocnione kamieniami polnymi (ryc. 1).

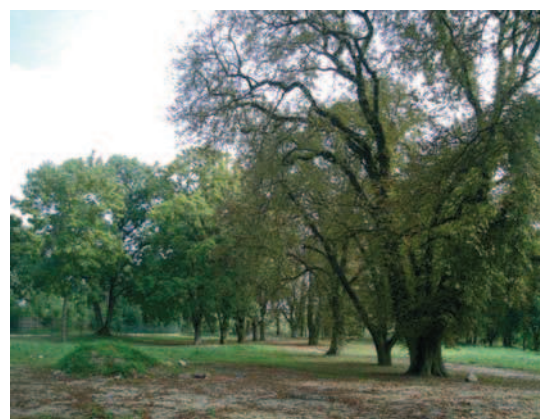
Ryc. 2. Aleja kasztanowców wiodąca od bramy „folwarcznej” do dworu
(fot. M. Chojnacka)

Fig. 2. Horse chestnut alley leading from farm – gate to manor house
(photo by M. Chojnacka)

Układ najstarszych drzew pozwala na odtworzenie fragmentów pierwotnej kompozycji, związanej z nieistniejącym obecnie starym dworem, ocalałym jedynie w postaci fundamentów, których położenie określił sondaż archeologiczny (uwidoczniono je na podkładzie). Są to aleja kasztanowców białych prowadząca do dworu od bramy „folwarcznej” (ryc. 2) i ocalałe szczątkowo obsadzenie podjazdu przed starym dworem z klonów, wśród których jest najokazalszy klon pospolity w parku o obwodzie pnia 298 cm. Kilka z kasztanowców alei osiągnęło imponujące rozmiary (obwody pni 370, 271 i 295 cm). Po obu stronach bramy „folwarcznej” na zewnątrz ogrodzenia rosną dwa jesiony wyniosłe (*Fraxinus excelsior* L.).

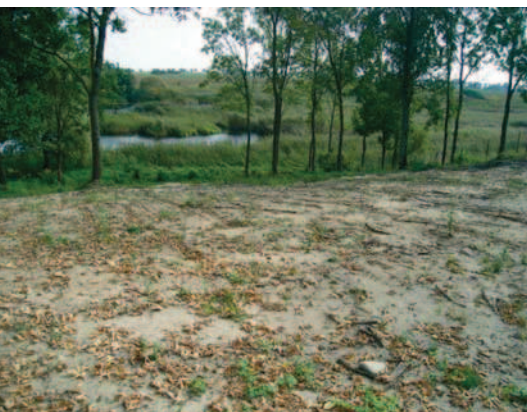
Ryc. 3. Zniszczone runo parkowe (fot. M. Chojnacka)

Fig. 3. Destroyed undergrowth in park (photo by M. Chojnacka)

W ostatnim czasie w parku prowadzono roboty ziemne sprzętem mechanicznym związane min. z układaniem instalacji kanalizacyjnej i wyrównywaniem gruntu. W efekcie w kilku miejscach parku zniszczone zostało naturalne runo parkowe, ukazała się martwica, co na stromych skłonach spowodowało obsuwanie się gruntu w stronę jeziora (ryc. 3).

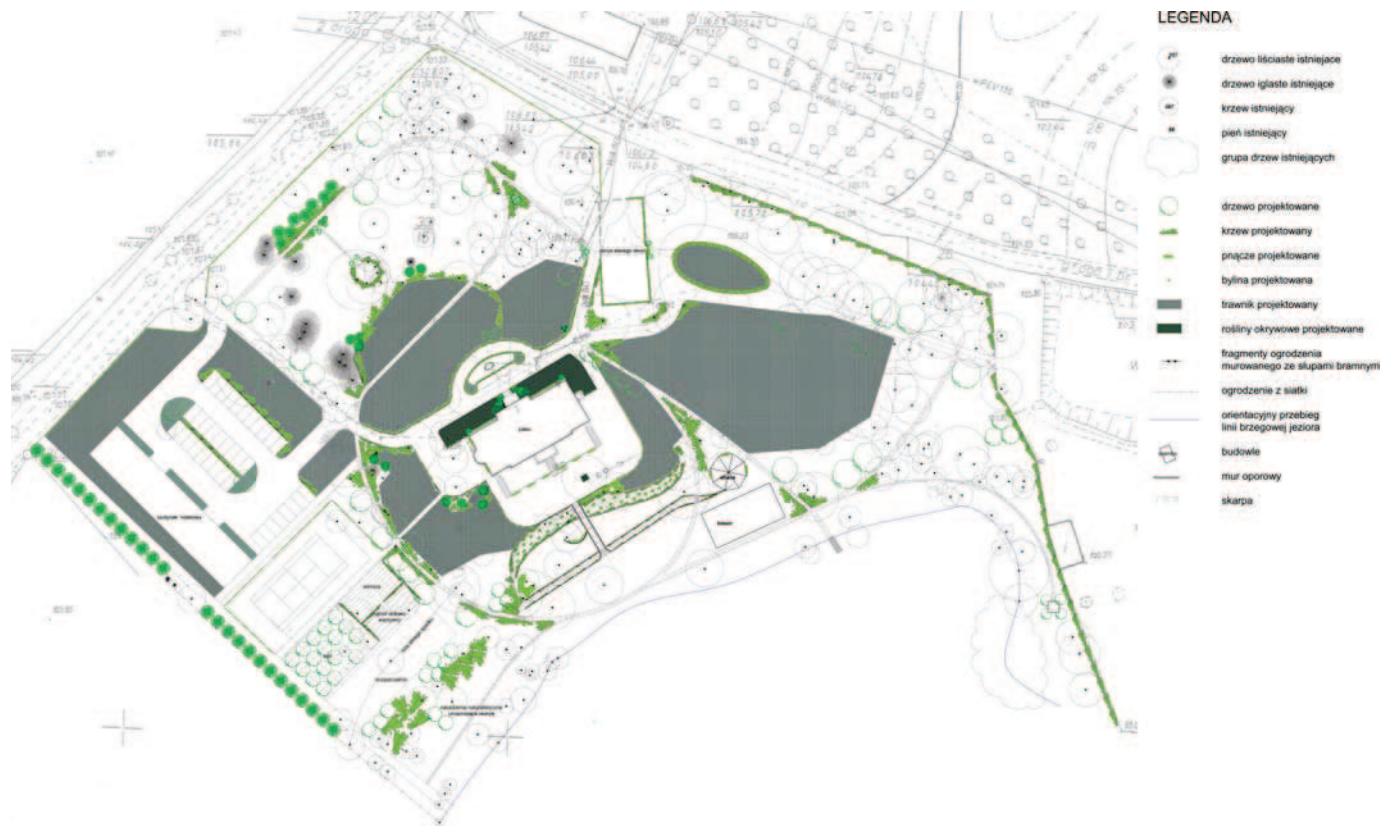
Ryc. 5. Projekt koncepcyjny rewitalizacji parku

Fig. 5. Project of revalorization of the park in Rybieniec

Odtworzono dawny układ komunikacyjny uwydatniając obsadzeniami uzupełniającymi historyczne aleje prowadzące zarówno przed stary, jak i przed nowy dwór oraz dwie drogi w stronę jeziora (ryc. 5). Obrys starego dworu podkreślono niskim żywopłotem akcentując miejsce ganku wiciokrzewem i krzewami lilaka. Zaprojektowano nową drogę spacerową o nawierzchni żwirowej i szerokości 1,0 m obiegającą pętlą całe założenie. Łączy ona hotel z odległymi częściami parku, a ruch na niej nie będzie kolidował z prywatną strefą wokół dworu. W północnej części założenia jej podkowiasty kształt odtwarza dawny przebieg drogi widoczny na mapie archiwalnej.
