# Rozpoznanie konserwatorskie wartości architektonicznych, krajobrazowych i kulturowych kleszczowego Fortu Prusy w Nysie

Jerzy Potyrała

Conservation Recognition of the Architectural, Landscape and Cultural Values of the Tenaille Fort Prusy in Nysa

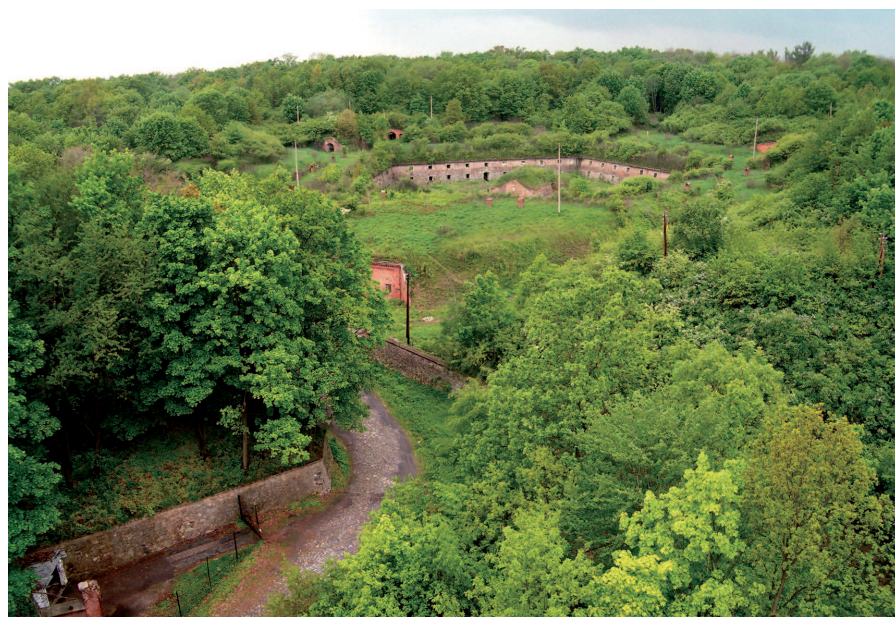
Ryc. 1. Współczesny widok na Fort Prusy (fot. J. Potyrała)

Fig. 1. The contemporary view of the Fort Prusy (photo by J. Potyrała)

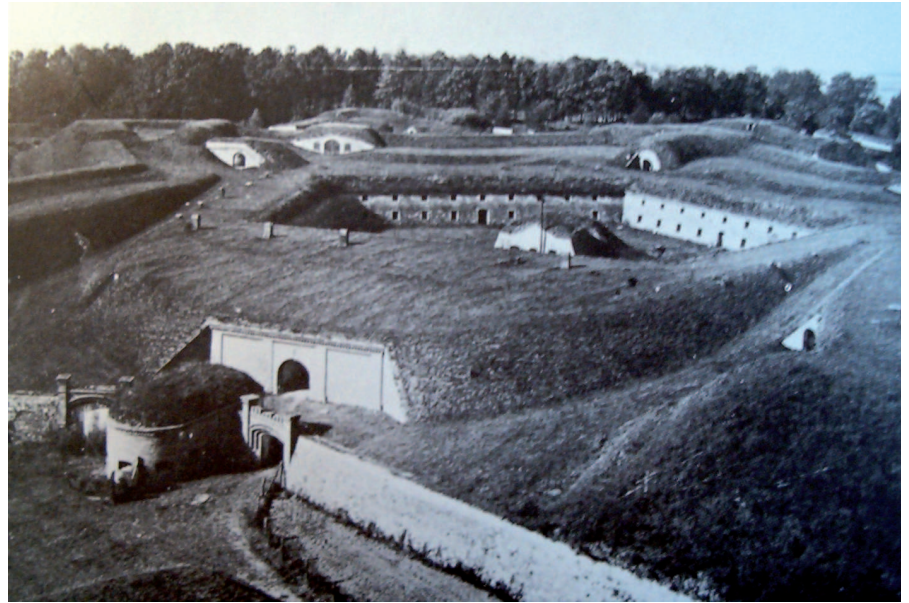
Ryc. 2. Widok na Fort Prusy z pierwszej połowy XX w (fragment ilustracji z [Klose 1980])

Fig. 2. View of the Fort Prusy in the first half of XX (illustration fragment in [Klose 1980])

W bardzo dobrym stanie zachował się kleszczowy fort gwiazdasty w Nysie, Fort Prusy, cytadela obozu warownego na lewym brzegu rzeki Nysy Kłodzkiej (garnizonowe miasto Friedrichstadt). Ma formę regularnej gwiazdy pięcioramiennej, o kamiennym oskarpowaniu i pięciobocznym dziedzińcu, na środku którego znajduje się murowany blokhaus chroniący główną studnię fortu. Otacza go fosa główna oraz pierścień rawelinów i kontrgard. Za nim znajduje się fosa zewnętrzna z drogą krytą. Północny front umacniały trzy flesze poprzedzone wałem ziemnym (ryc. 1, 2).

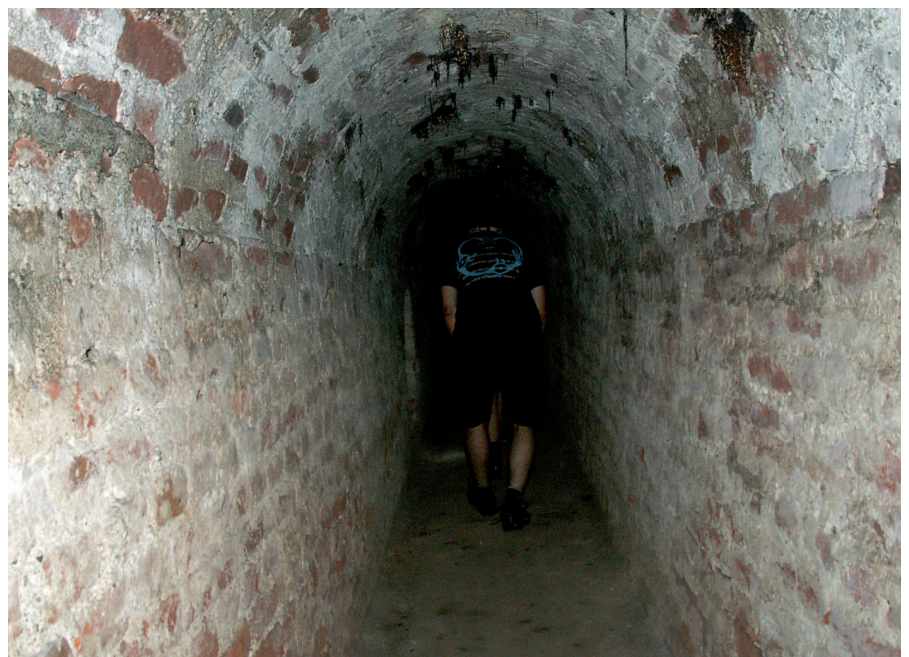
Ryc. 6. Jeden z chodników kontrminerskich (fot. W. Bartzak)

Fig. 6. One of the countermine sidewalks (photo by W. Bartzak)

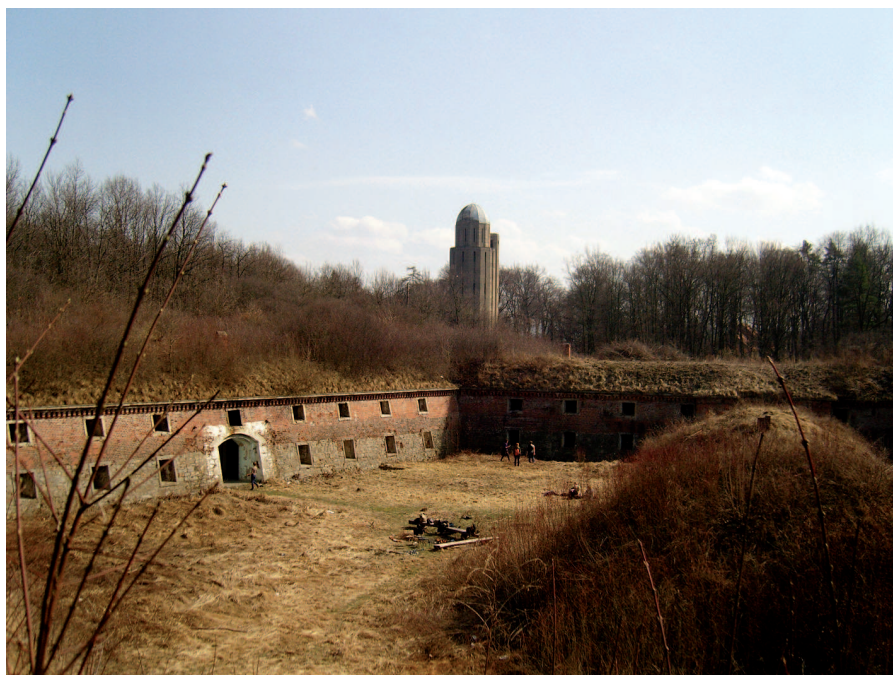
Ryc. 7. Elewacje kazamat koszarowych fortu, na drugim planie wieża ciśniści (fot. K. Porębną)

Fig. 7. Elevations of barrack casemates of the fort, the water tower in the background (photo by K. Porębną)

Ich stan ogólny jest dobry, lico muru zdrowe, nieliczne wypłukania spoin w pasie ceglany na poziomie drugiej linii okien. Mur kamienny w części przyziemia częściowo porastają mchy, porosty i glony. Natomiast kamienne elementy wystroju elewacji (opaski okien i gzymsy) są w dobrym stanie. Północne naroże ścian majdanu, z powodu uszkodzenia gzymsu wieńczącego, a w wyniku działania wody opadowej uległo

znacznej erozji mechanicznej i biologicznej (we wnętrzu zacieki i powierzchnie pokryte pleśnią i grzybami). Brak jest stolarki okiennej i drzwiowej.

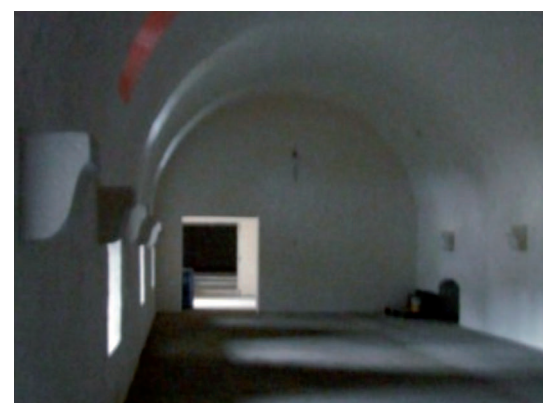
Ryc. 9. Fragment kazamaty koszarowej fortu (fot. M. Raduchowski)

Fig. 9. Fragment of the barracks casemate of the fort (photo by M. Raduchowski)

Wapienne tynki wewnętrzne i mury ceglane są w większości suche. Sprawily to dobre przewietrzanie obiektu z powodu braku stolarki okiennej i drożność części przewodów wentylacyjnych. Całe wnętrze ma posadzkę cementową, prawdopodobnie z okresu międzywojennego. Brak jest instalacji wewnętrznych, jedynie spotyka się ślady po natynkowych przewodach elektrycznych. W poternie wjazdowej na majdan została zniszczona posadzka i wyryto bruzdy na sklepieniu. Zniszczeń tych dokonano w celu umożliwienia wjazdu ciężarówkom na majdan w czasie, gdy mieściła się tam hurtownia win (przełom lat 80. i 90. XX w.). W kazamatach przylegających z obu stron do poterny jest uszkodzona posadzka, znajdują się ślady po wyburzonych ścianach działowych i rozkute otwory drzwiowe (ryc. 8, 9).

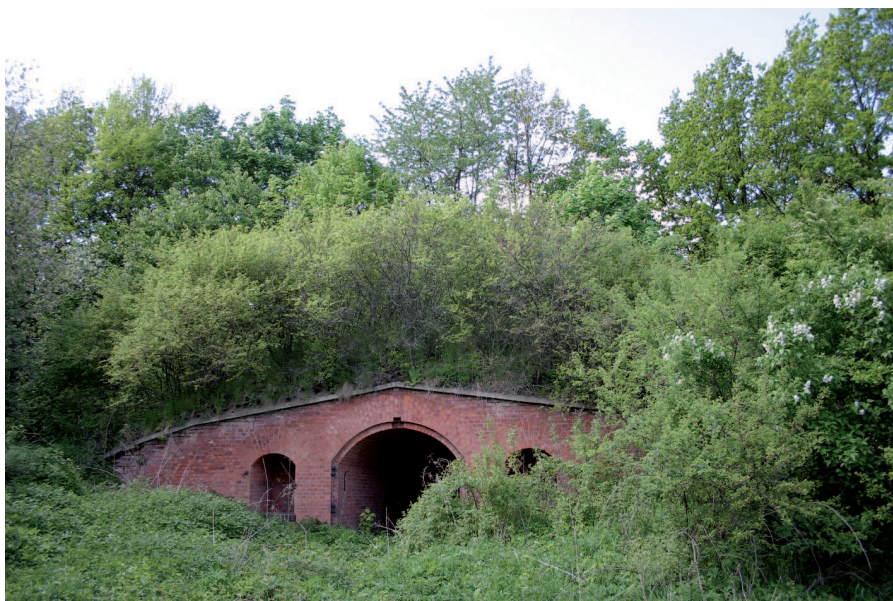
Ryc. 12. Schron remizowy otoczony bujną zielenią inwazyjną (fot. A. Trepka)

Fig. 12. The shed shelter surrounded by lush invasive greenery (photo by A. Trepka)

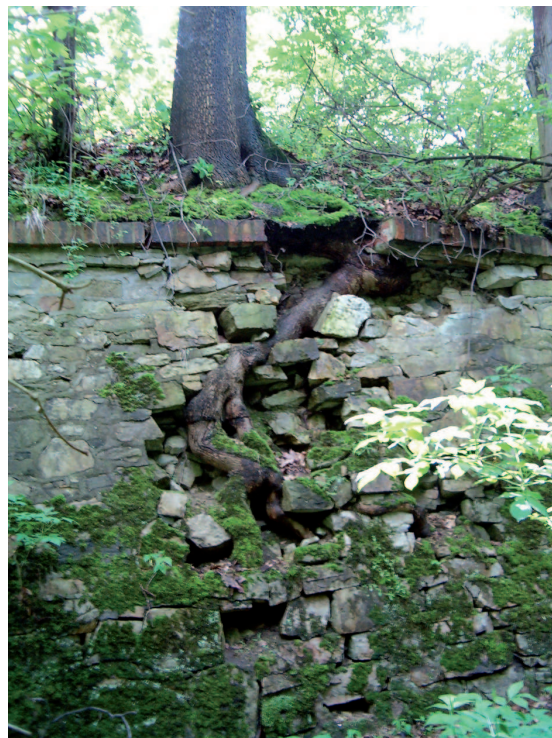
Ale żywiołowo porastająca ten teren zielen powoduje zupełną deformację przestrzenną układu obwałowań ziemnych i utrudnia odnalezienie obiektów fortecznych. Trudno zrozumieć kształt umocnień, a więc i ich funkcja staje się trudna do wyobrażenia. Zielen jest również przyczyną destrukcji murów i skarp. Korzenie rozsadzają strukturę budowlaną, ułatwiają penetrację wody w głąb ścian i stropów, narażając na oddziaływanie niskich temperatur.

Ryc. 19. Niszczący wpływ zieleni na strukturę budowli (fot. J. Potyrała)

Fig. 19. The devastating impact of green on the building structure (photo by J. Potyrała)

- zabezpieczenie terenu kazamat przed dewastacją – odtworzyć: wrota bram poterny (zew. i wew.), wrota bram do koszar na dziedzińcu;
- usunięcie zieleni inwazyjnej (drzewa i ich siewki) na elementach murowych całego obiektu (zwolnienie z opłat na rzecz gminnych funduszy ochrony środowiska);
- oczyszczenie głównych obwałowań (centralna gwiazda fortu) z zieleni piętra średniego i drzew do 25 cm obwodu w pierśnicy (zwolnienie z opłat na rzecz gminnego funduszu ochrony środowiska); dalsze działania wymagają projektu architektoniczno-krajobrazowego, uzgodnionego z konserwatorem wojewódzkim (ryc. 19, 20, 21);

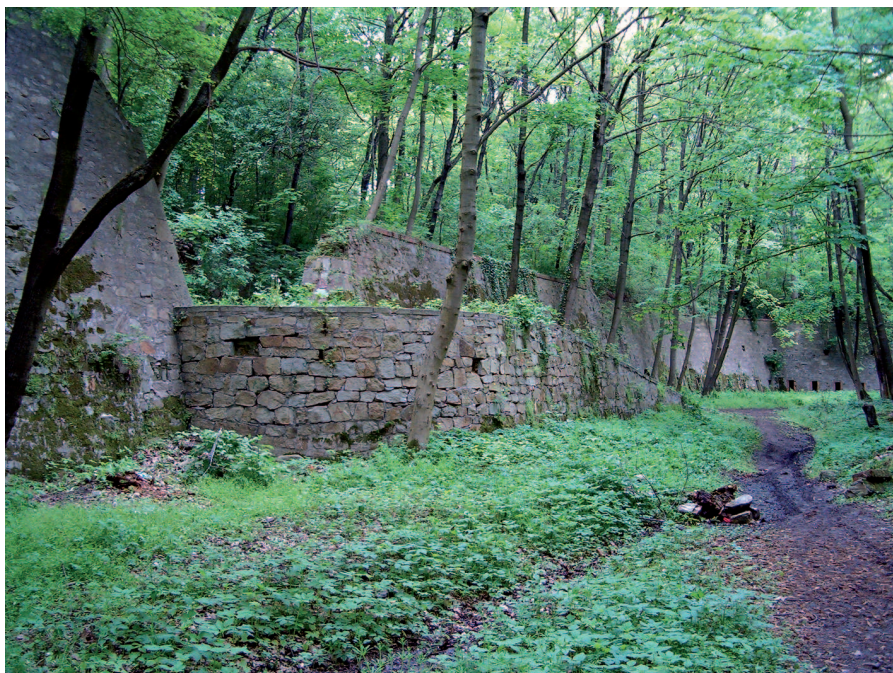
Ryc. 21. Zieleń porastająca fosę główną fortu (fot. J. Potyrała)

Fig. 21. Green growing on the main moat of the fort (photo by J. Potyrała)

- usunięcie zieleni piętra wysokiego i średniego na terenie fos, kontrgard i rawelinów wymaga projektu architektoniczno-krajobrazowego uzgodnionego z konserwatorem wojewódzkim, z przeprowadzeniem wcześniejszej inwentaryzacji i stosownych analiz przyrodniczo-krajobrazowych;
- zapewnienie nadzoru konserwatorskiego przy budowlanych pracach remontowych i adaptacyjnych (ryc. 22).
