**DARIUSZ SYBILSKI**  
IBDiM, Politechnika Lubelska

**JACEK KRZEŃSKI**  
Mostostal Warszawa S.A.

**MACIEJ MALISZEWSKI**  
IBDiM

## Innowacyjna nawierzchnia z kostki kamiennej na Krakowskim Przedmieściu w Warszawie

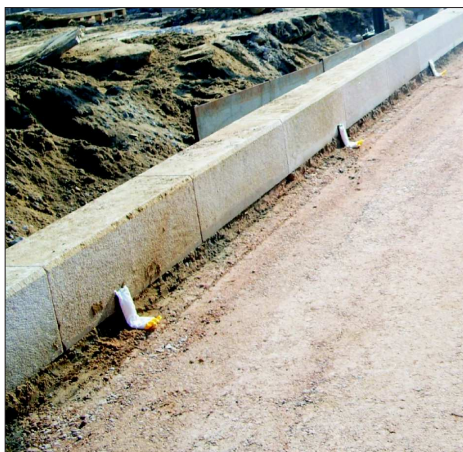
Fot. 8. Ułożone drenaż perforowane (fot. Jacek Krzemiński)

Przed ułożeniem warstwy podbudowy asfaltowej przygotowano odwodnienie przykrawężnikowe odprowadzające wodę z warstwy podsypki cementowo-piaskowej przez warstwę asfaltową do podbudowy niezwiązanej. Zastosowano drenaż perforowane o długości 15,0 cm, które układane były co 2,0 m. Drenaż zginano w jednej trzeciej długości tak, aby zapewnić odprowadzanie wody pod warstwę podbudowy asfaltowej (fot. 8). Przyklejono je emulsją asfaltową do ławy krawężnikowej wzdłuż linii cieku bezpośrednio przed układaniem warstwy podbudowy z betonu asfaltowego.

Niezwykle ważnym aspektem tego innowacyjnego rozwiązania jest zapewnienie odwodnienia z warstwy podsypki pod kostką kamienną i odprowadzenie wody pod warstwę podbudowy asfaltowej. Pomimo zastosowania betonu asfaltowego o strukturze otwartej (o dużej zawartości wolnych przestrzeni 9% v/v w warstwie), dodatkowy system odwodnienia drenami perforowanymi jest konieczny.

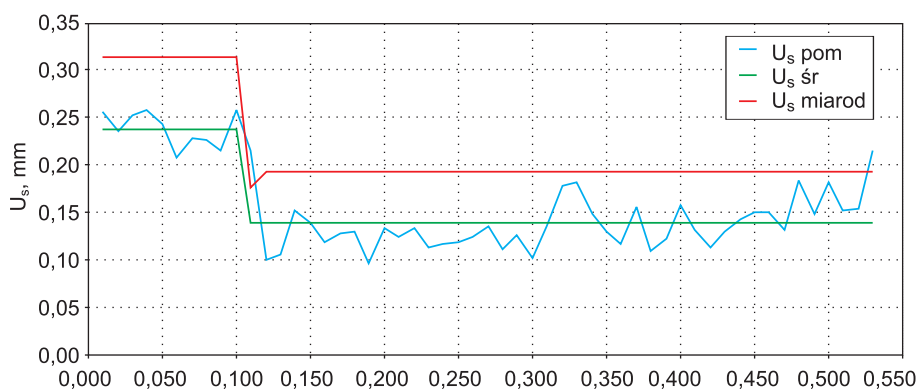
Rys. 5. Wyniki ugięć sprężystych na ul. Krakowskie Przedmieście w Warszawie od ul. Świętokrzyskiej do ul. Królewskiej

Dodatkowo przeprowadzone badania ugięć metodą FWD (fot. 11) całej konstrukcji drogowej wraz z kostką kamienną (badanie wykonało Laboratorium Drogowe w Białymstoku), wykazały małe ugięcia sprężyste (rys. 5), a co za tym idzie dobrą nośność całej konstrukcji. Pierwsze 100 m nawierzchni było wykonane w technologii warstw asfaltowych, co jest widoczne na wykresie w postaci większych ugięć (odcinek w warstwie asfaltowej był zgodny z dokumentacją techniczną

i miał na celu nawiązanie do ulicy Świętokrzyskiej, która także była wykonana w tej technologii).
