MAREK BUJALSKI

ARCADIS Sp. z o.o.

Bezpieczeństwo motocyklistów w aspekcie stosowania drogowych barier ochronnych

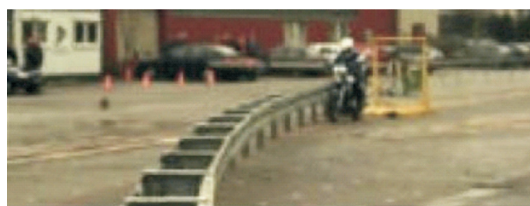
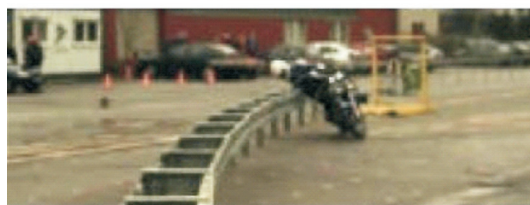
Fot. 1. Bariera stalowa, kąt najechania 12°, pozycja pionowa motocyklisty [2]

Test został przeprowadzony przy założeniu uderzenia pojazdem dwukołowym w barierę ochronną wysięgnikową z prowadnicą stalową bez listwy zabezpieczającej. Pozycja pionowa motocyklisty oraz odsunięta od słupka na wysięgnikach prowadnica bariery stworzyły warunki najechania, w jakich kierujący motocyklem odniósł urazy ciała, które gwarantowałyby mu przeżycie. Uszkodzenie manekina dotyczyło takich części jak: ramiona, klatka piersiowa i miednica – przy czym czujniki

zarejestrowały wartości na poziomie zadawalającym, gdzie obrażenia pomimo wielokrotnego kontaktu manekina z nieregularnymi i otwartymi profilami konstrukcji bariery były niewielkie.

Trajektoria ruchu motocykla i motocyklisty (fot. 1) określona została na podstawie analizy zapisu filmu z kamery rejestrującej zdarzenie w przedziale czasowym wynoszącym 300 milisekund od momentu uderzenia w prowadnicę bariery. Motocykl osiągnął swoje końcowe położenie w 28 metrze od punktu pierwszego kontaktu z przeszkodą, zaś manekin przeemieścił się na odległość 21 m od pierwszego punktu.

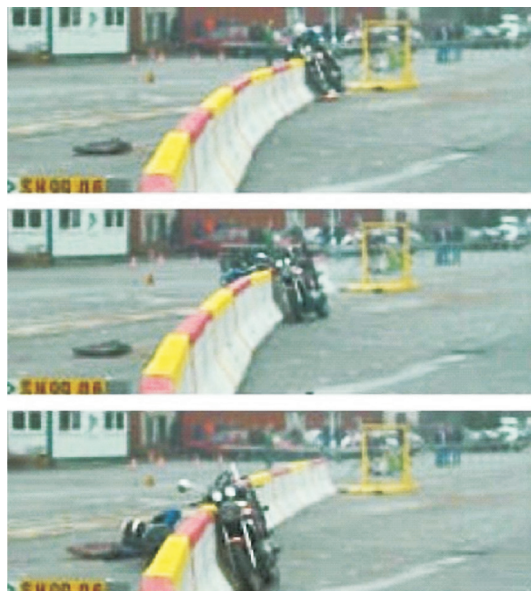
Fot. 2. Bariera betonowa, kątnajechania 12°, pozycja pionowa motocyklisty [2]

Konstrukcja betonowej bariery ochronnej w odróżnieniu od bariery stalowej nie posiada nieregularnych i otwartych profili – tworzy monolit o regularnym kształcie.

W przeprowadzonym teście zderzeniowym motocykl po pierwotnym uderzeniu w betonową barierę przesunął się po jej zarysie ściany bocznej bariery, aż do jego zatrzymania, nie odrywając się od bariery. Manekin został poddany działającym siłom (energia kinetyczna), które doprowadziły do wyrzucenia go nad barierę, osiągając w rezultacie punkt końcowy po przeciwnej stronie systemu zabezpieczającego (fot. 2). Odległość od uderzenia pierwotnego w przeszkodę do końcowego punktu przemieszczenia manekina wyniosła 26 m, natomiast odległość przemieszczenia motocykla 38 m. Pomiary obciążeń poszczególnych części ciała, podobnie jak w poprzedniej próbie zderzeniowej, nie wykazały wartości, które wywołałyby obrażenia zagrażające życiu motocyklisty (tab. 3). Prawa kość udowa manekina podczas zderzenia poddana

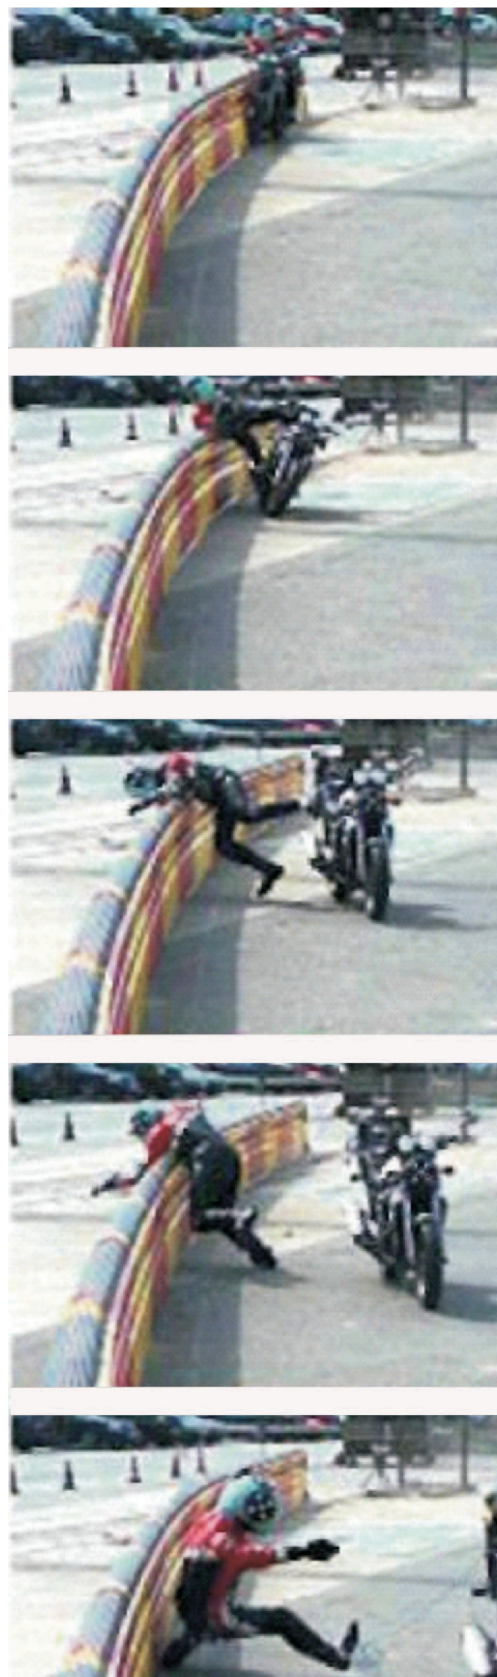
Fot. 3. Bariera stalowa z osłoną zabezpieczającą, kąt najechania 12°, pozycja pionowa motocyklisty

Założenia do tej próby zderzeniowej przewidywały, iż konstrukcja bariery ochronnej stalowej zostanie wyposażona w dodatkową osłonę listwową zabezpieczającą przed uderzeniem motocykla i manekina w słupki bariery. Taka konstrukcja systemu spowodowała dość bezpieczny przebieg trajektorii pojazdu, w którym pierwotne uderzenie w prowadnicę bariery ochronnej spowodowało przekierowanie motocykla z dala od prowadnicy bariery i motocyklisty, zwiększając tym samym jego bezpieczeństwo. Jednocześnie na skutek działających sił rozpędzonego pojazdu oraz przeciwnie działających sił wywołanych oddziaływaniem prowadnicy bariery na prawe udo manekina zostaje on odłączony od pojazdu, przy czym nie zostaje wyrzucony za barierę lecz upada na prowadnicę bariery, a następnie przesuwając się po niej zachowuje bezpieczną trajektorię z końcowym punktem zatrzymania na jezdni od strony najechania motocykla (fot. 3).

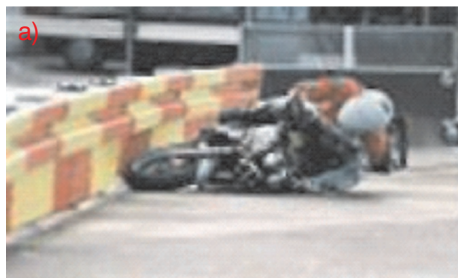
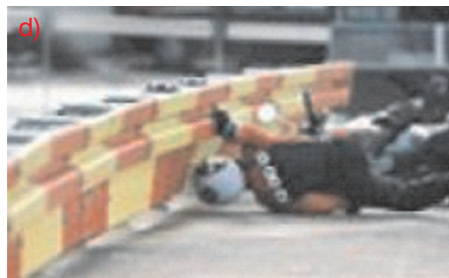
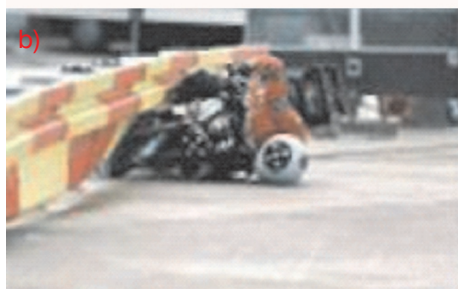
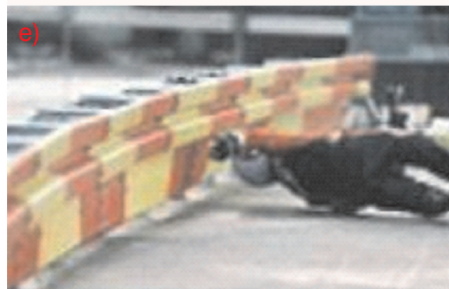
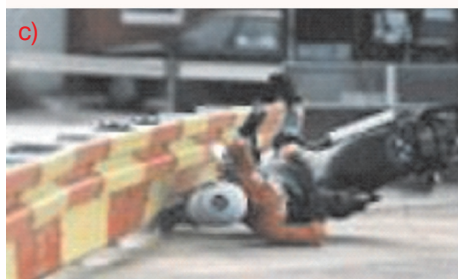
Fot. 6. Bariera stalowa z osłoną zabezpieczającą, kąt najechania 25°, pozycja pozioma (ślizgowa) motocyklisty [1]

Przebieg z testu zderzeniowego oraz trajektorii przemieszczenia się manekina i motocykla pokazane są na fotografii 6.

Przeprowadzona analiza wykazała, że pomimo uzyskania małych odległości od punktu pierwotnego uderzenia pojazdu do miejsca jego zatrzymania (ok. 1 m) oraz niewielkiego przemieszczenia manekina (ok. 7 m) rozproszenie energii kinetycznej było dość duże przy rozkładzie na zderzenie pierwotne i wtórne.
