WPŁYW PARAMETRÓW UŻYTKOWYCH KOMBAJNU NA USZKODZENIA OBRABIANEGO MATERIAŁU (USZKODZENIA MARCHWI)

THE INFLUENCE OF WORKING PARAMETERS OF A CARROT HARVESTER ON CARROT ROOT DAMAGE

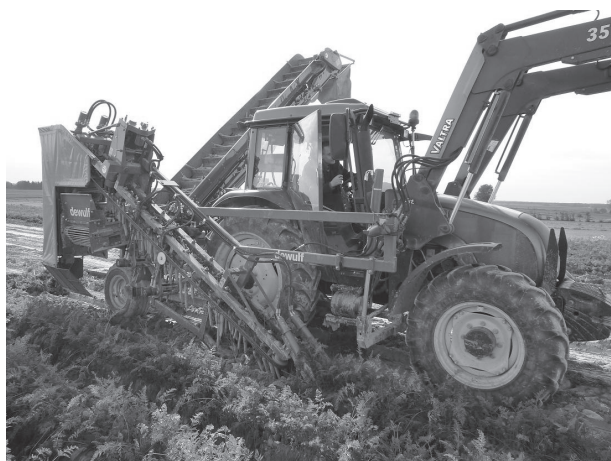
Rys. 1. Kombajn typu wrywającego, jednorzędowy Dewulf P3K
Fig. 1. A one-row top lifting P3K Dewulf harvester

Celem badań było określenie strat i uszkodzeń korzeni marchwi powstających podczas zbioru kombajnem jednorzędowym P3K firmy Dewulf (rys. 1). Badany kombajn jest typu wrywającego [14] i jest wyposażony w aktywne (hydrauliczne) podnośniki naci montowane przed lemieszem podkopującym korzenie i przed pasami chwytymi wyciągającymi korzenie z gleby za nac (rys. 2). Kombajn nie był wyposażony w elektrohydrauliczny system kierujący ustawieniem wysokości pracy przy podnoszeniu naci. Natomiast miał zamontowany podwójny bijakowy zespół (pod pasami chwytymi) do oczyszczania korzeni z gleby (rys. 3) oraz urządzenie do obrywania naci i był ciągnięty przez ciągnik Valtra A. Jest to kombajn z przenośnikiem załadowniczym przeznaczonym do załadunku skrzyniopalet (rys. 4a). Standardowo jest wyposażony w elastyczny kosz załadowniczy podwieszony do końca przenośnika (rys. 4b). Kosz ten przy załadunku umieszcza się w środku skrzyniopalety w celu obniżenia wysokości spadku korzeni. Marchew zbierana była do skrzyniopalet umieszczonych na przyczepie ciągniętej drugim ciągnikiem obok kombajnu. Badania polowe kombajnu przeprowadzono w październiku 2009 roku, w Sobieskiej Woli koło Krzczonowa na glebach bielicowych II i III-iej klasy. Przeprowadzono je przy zbiorze marchwi odmiany Nerac, przy prędkości roboczej $0,85 \text{ km}\cdot\text{h}^{-1}$. Prędkość ta była dobrana wstępnie jako najlepsza po przeprowadzeniu prób wstępnych. Przy mniejszej prędkości jazdy (na niższym biegu) nie dało się ustawić odpowiednio niskiej prędkości pasów chwytymych - wyciągały korzenie do tyłu zamiast pionowo przyczyniając się do urywania naci i pozostawiania korzeni na polu. Przy wyższych biegach operator nie nadążał z nakierowywaniem zespołu podbierającego korzenie – więcej korzeni pozostawało niewyora-nych.

The objective was to establish root losses and damages which occurred in the process of plucking carrots with a one-row, tractor-mounted Dewulf harvester with a P3K elevator (fig. 1). The tested combine is one of the top lifting type [14]. It is equipped with active hydraulic dividers which are fixed in front of the digging share which uproots the carrots and pick-up belts which pluck the roots by the tops out of the soil (fig. 2). This version has not been additionally equipped with an electro-hydraulic system controlling the elevation of the picking element. However, it was equipped with a double brushing unit (under the pick-up belts) for cleaning the roots of soil (fig. 3) and with a topping device and was drawn by a Valtra A tractor. The combine has a loading elevator which conveys the carrot roots into pallet boxes (fig. 4a). The standard version is equipped with an elastic funnel chute suspended at the end of the elevator (fig. 4b). During loading, the chute is placed inside a pallet crate in order to reduce the drop height of the roots. Plucked carrots were collected into pallet boxes placed on a trailer pulled along the combine by another tractor. The field research of the combine harvester was carried out in October 2009 in Sobieska Wola near Krzczonów (eastern Poland) on podsolic soils of the 2nd and 3rd class. The investigations were conducted while harvesting Nerac carrots at a working speed of $0.85 \text{ km}\cdot\text{h}^{-1}$. Upon initial tests, that speed was selected as the optimal one. At a lower driving speed (in a lower gear) it was impossible to set a sufficiently low speed of the pick-up belts. Consequently the pick-up belts plucked roots backwards rather than vertically upwards, which contributed to tops being torn off and the roots remaining in the soil. In higher gears, the operator had insufficient time to direct the uprooting unit so that more roots remained in the soil.

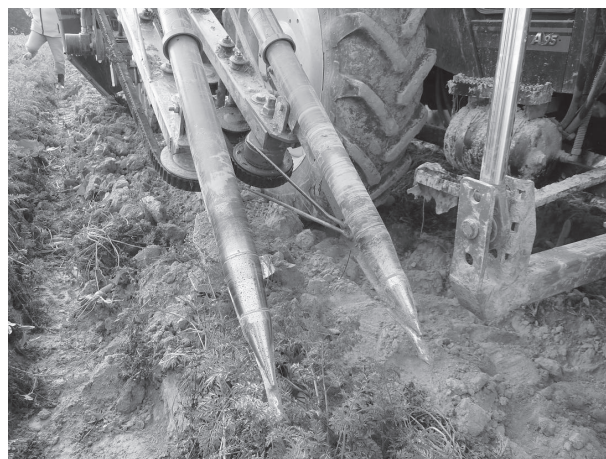
Rys. 2. Obrotowe (hydrauliczne) podnośniki naci
Fig. 2. Rotary (hydraulic) dividers

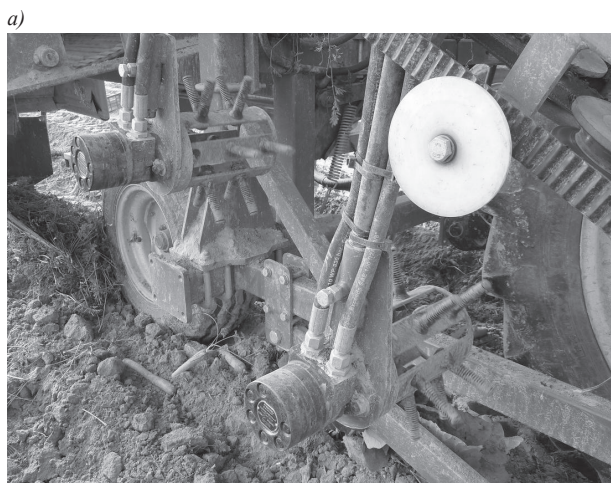
Rys. 3. Obrotowy podwójny bijakowy zespół czyszczący (a) oraz wielonożowy, rotacyjny zespół obrywający naci (b)
Fig. 3. A rotary double brushing unit for cleaning the roots (a) and a rotary multi-blade topping unit (b)

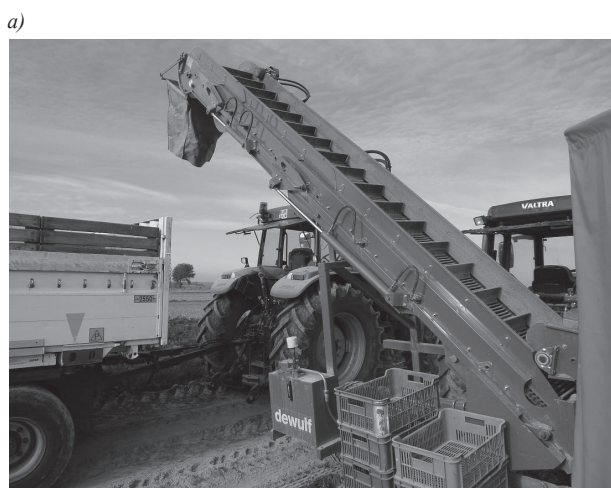
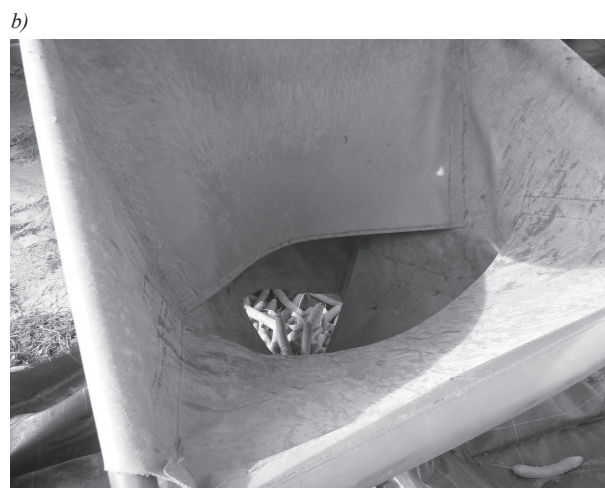
Rys. 4. Przenośnik załadowniczy do napełniania skrzyniopalet umieszczonych na przyczepie (a) wyposażony w elastyczny kosz zasypowy (b)
Fig. 4. An elevator with an elastic funnel chute (b) for loading carrot roots into pallet boxes on a trailer (a)

before tops begin to decay and droop. Another type of damage observed were root breakages (2.4%). It is worth noting that the percentage of such damages [7, 15, 16] was very low, considering that the elevator is placed above the pallet box, and roots are dropped from the height of 1 m. It appears that the drop is effectively cushioned by the chute. No longitudinal fractures were observed in the gathered roots.

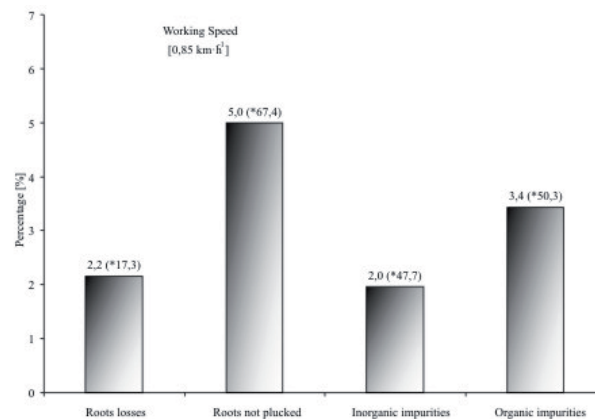
Rys. 6. Straty i zanieczyszczenia

Fig. 6. Carrot losses and impurities in the gathered material

A considerable percentage of losses was observed, which included roots remaining in the soil (5%) and lost while being transported by the pick-up belts (2.2%). These losses occurred when tops were broken off as a result of being inappropriately picked by the pick-up belts, i.e. instead of pulling the tops upwards, the belts pulled them considerably sideways. This effect was caused by an excessive distance between the rows of carrots (0.12 m) since the belts must simultaneously pluck up roots from both rows. Similar losses were noted by Kowalczyk and Leszczyński [16] during carrot harvesting with a Supernova combine in a plantation where the distance between rows was 0.11 m. Therefore, it is advisable, especially on lighter soils, to sow carrots in drills that are spaced closer apart, allowing for the fact that the distance between the rows increases during vegetation (it increased by as much as 50% in the studied plantation). It appears that carrot seeds should be sown in drills 0.06 m apart.

In the material collected, organic impurities constituted 3.4%, whereas the share of inorganic impurities amounted to 2.0%.
