BARTŁOMIEJ BANACH

GDDKiA
Oddział w Gdańsku
bbanach@gddkia.gov.pl

Remont jezdni drogi ekspresowej bez ograniczenia liczby pasów ruchu – czy to możliwe?

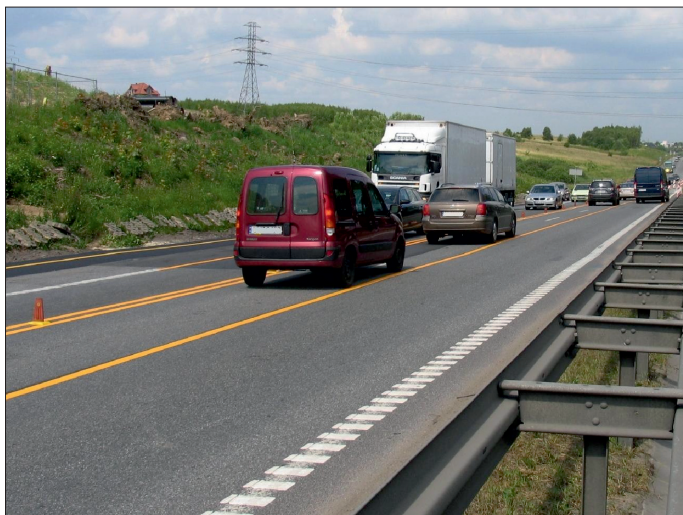
Fot. 3. Widok pojazdów poruszających się po wąskich pasach ruchu – przekrój typu 1x4

oraz wzmocnionym ruchem wakacyjnym. Firma usuwająca skutki awarii wykonała poszerzenie jezdni do szerokości 10,5 m. To pozwoliło na wprowadzenie na długości około 120 m przekroju typu 1x4 z następującymi, „ekstremalnymi” szerokościami pasów ruchu: 3,0+2,25 | 2,25+3,0 (fot. 3–4). Także i tu ruch odbywał się płynnie. Nie odnotowano żadnej stłuczki czy też otarć pojazdów!

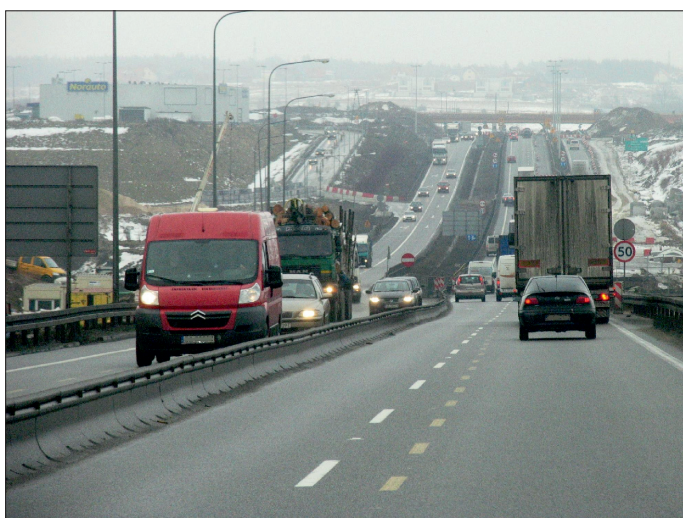
Fot. 4. Pasy ruchu wydzielone barierami tymczasowymi

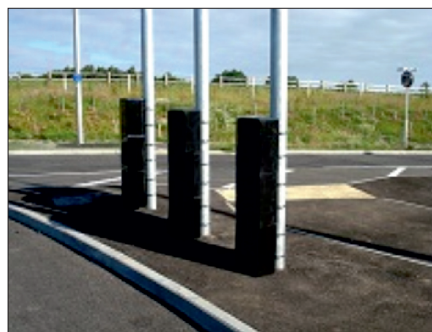
Nowy system barier ochronnych (ang. *biker mate*) jest obecnie używany w Wielkiej Brytanii. Bariery te stosowane są w celu ochrony motocyklistów podczas uderzenia w słup. System ten zainstalowano na ruchliwej drodze A4071, która jest bardzo popularna wśród miłośników motocykli. Obudowy zewnętrzne wykonane są z odpornego na promieniowanie UV polipropylenu z wkładkami złożonymi z kilku warstw amortyzatorów. Autorzy systemu twierdzą, że oferują tanie elementy bezpieczeństwa, które są dostosowane do większości drogowych elementów infrastruktury, m.in. znaków, słupów, latarni i masztów sygnalizacji świetlnej.

Fot. Bariery ochronne w Wielkiej Brytanii
