MACIEJ KOWAL

Politechnika Lubelska  
Mota-Engil Central  
Europe S.A.  
m.kowal@pollub.pl

## Modernizacja drogi krajowej nr 17 na odcinku Piaski-Łopiennik

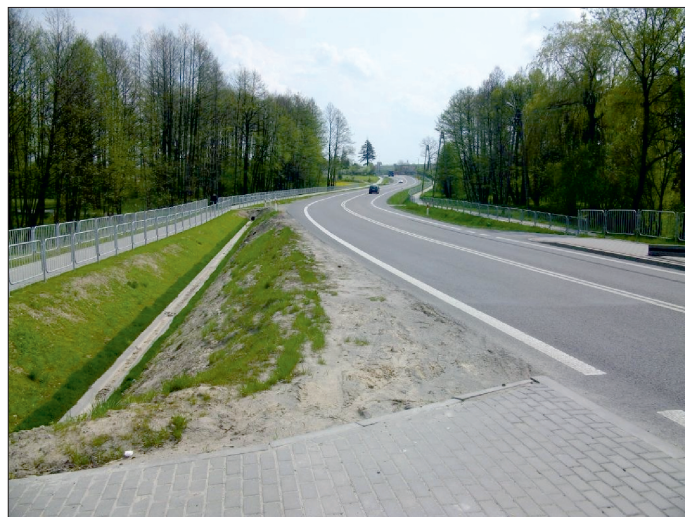
Fot. 1. Poziome łuki po dostosowaniu do wyższych parametrów projektowych

Po modernizacji warunki jazdy uległy diametralnej poprawie. Kształt trasy w planie zmienił się na łukach poziomych, których promienie i spadki poprzeczne dostosowano do prędkości projektowej 70 km/h. W profilu dokonano zmian, które są bardziej widoczne.

Podniesiono wartości promieni, zarówno łuków pionowych wklęsłych, jak i wypukłych, co pozwoliło na spłaszczenie łuków, a przez to zwiększenie widoczności w ich sąsiedztwie. Miejscami przebieg niwelety został zmieniony poprzez wyniesienie niwelety powyżej stanu istniejącego.

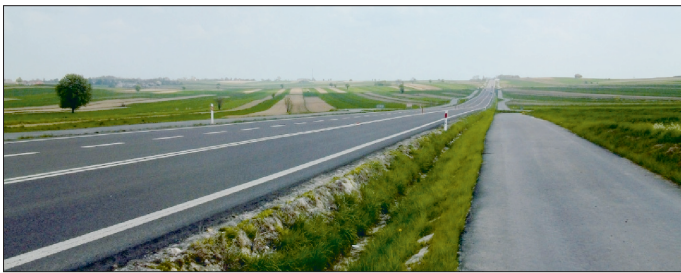
Fot. 2. Zmienny przekrój pasów ruchu 2+1 z oraz drogi serwisowe

Organizacja ruchu dostosowana została do obecnych potrzeb. Wprowadzono bezpieczne lewoskręty, czytelne oznakowanie skrzyżowań, zmiany przekroju pasów na 2+1 na podjazdach. Wprowadzono również słupki odgradzające kierunki ruchu w ciągu linii P-4 na podjazdach, gdzie przekrój pasów to 2+1, w celu zapewnienia nie przekraczania przez kierowców linii P-4.

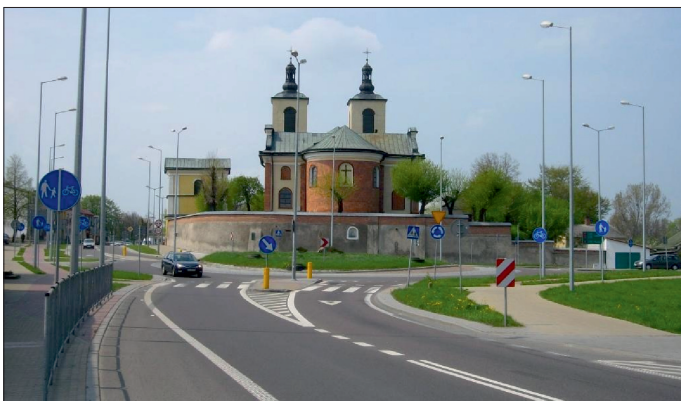
Fot. 3. Rondo na skrzyżowaniu drogi nr 17 z ul. Lubelską w miejscowości Piaski

Wybudowanie ronda na skrzyżowaniu drogi nr 17 z ulicą Lubelską w Piaskach pozwoliło na podniesienie czytelności skrzyżowania dla kierowców pojazdów nadjeżdżających od strony Chełma i pojazdów wyjeżdżających z centrum miejscowości Piaski. Rondo pozwala również na skrócenie czasu włączenia się do ruchu pojazdów nadjeżdżających od strony centrum miejscowości Piaski. Dodatkowo rondo pełni jedną ze swoich kolejnych ról, czyli spowolnienie ruchu. Brak jest teraz możliwości wjechania na skrzyżowanie bez zastanowienia się nad tym, czy ktoś nie nadjeżdża z innego kierunku, co przy geometrii starego skrzyżowania, jaki i otoczenia było możliwe.

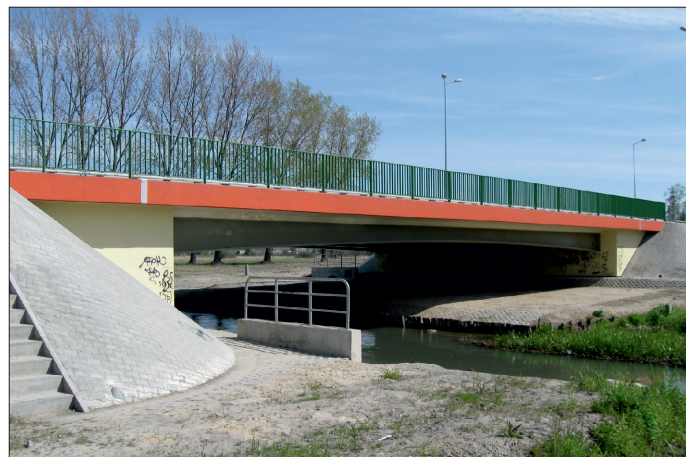
Fot. 4. Nowy most przez rzekę Gielczew w miejscowości Piaski

Nowy obiekt dostosowano do wymogów projektowanej drogi. Klasę obciążenia podniesiono do „A” wg [5].

Zaprojektowany został w schemacie statycznym ramy jednoprzęsłowej o rozpiętości teoretycznej 27,10 m. Ustrój nośny stanowi sześć dźwigarów z blachownic stalowych zespolonych z żelbetową płytą grubości 25 cm (wytrzymałość gwarantowana na ściskanie 40 MPa). Wysokość dźwigarów stalowych zmienia się od 0,91 m w miejscu podparcia do 0,50 m w środku rozpiętości. Ustrój nośny mostu utwierdzono w masywnych, monolitycznych przyczółkach żelbetowych o kształcie ceowym ze skrzydłami (beton C25/30), posadowionych na palach wierconych.

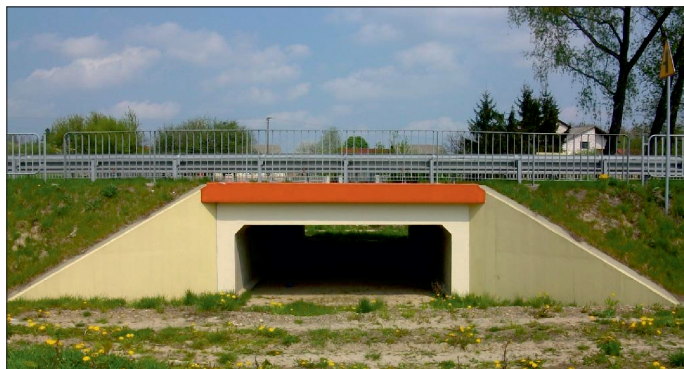
Fot. 5. Przepust nad suchym ciekim w miejscowości Ignasin

W miejscu starego obiektu, wykonano przepust otwarty 4,50×1,50 m z prefabrykowanych elementów żelbetowych zespolonych płytą żelbetową. Obiekt posadowiono bezpośrednio na wymienionej warstwie gruntu rodzimego na grunt stabilizowany cementem o wytrzymałości  $R_m = 2,5$  MPa, miąższości 1,50 m, poprzez dwustopniowe ławy fundamentowe. Skrzydła niezależne, stanowiące ściany oporowe nasypu, są usytuowane pod kątem 45° do osi obiektu.

Dno przepustu oraz obszar rowów dopływowych i odpływowych w obrębie obiektu umocniono elementami prefabrykowanymi typu „krata”.

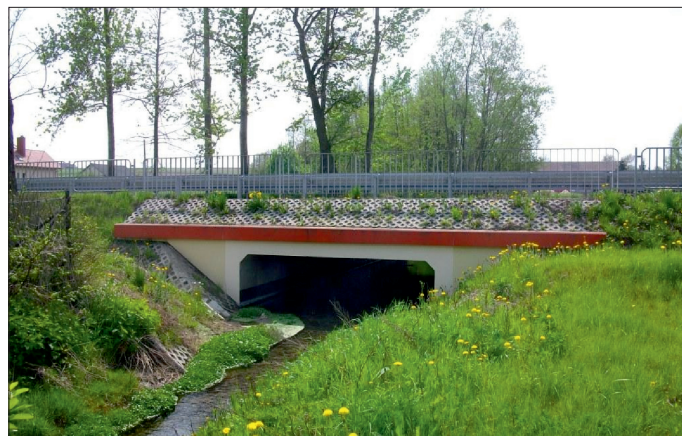
Fot. 6. Przepust nad rzeką Krynicą w miejscowości Fajstawice

Wykonano przepust otwarty 4,50 × 1,50 m wykonany z prefabrykowanych elementów żelbetowych. Nad przepustem zmontowano żelbetową płytę, która zespala prefabrykaty, a od wlotu i wylotu przechodzi w monolityczny gzyms. Obiekt posadowiono poprzez ławy fundamentowe na palach żelbetowych w rurach osadowych stalowych. Ławy przepustu stanowią monolit z ławami skrzydeł, które usytuowane są pod kątem 90° do osi przepustu. Ściany skrzydeł w postaci tarcz prostokątnych, utwierdzone w ławach, stanowią ściany oporowe nasypu.

Wykonano również regulację dna rzeki Krynicy oraz niwelację skarp na wlocie i wylocie przepustu. Dno rzeki umocniono warstwą grubości 30 cm z kamienia hydrotechnicznego o wymiarach 80–120 mm. Skarpy rzeki umocniono płytami ażurowymi typu „krata” ułożonymi na geowłókninie z wypełnieniem drobnym kruszywem.

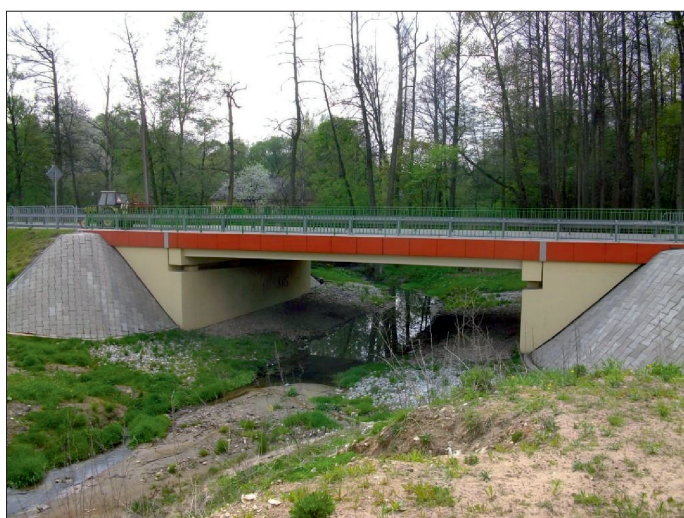
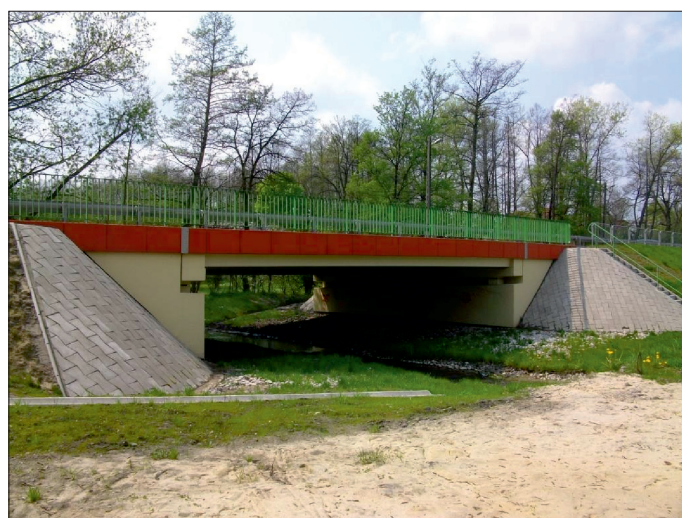
Fot. 7. Bliźniacze obiekty nad rzeką Marianką i ciekim bez nazwy w miejscowości Fajstawice

Zaprojektowano dwa bliźniacze mosty jednoprzęsłowe o ustroju niosącym wykonanym z prefabrykowanych belek strunobetonowych typu „Kujan” o długości 15 m zespolonych z płytą żelbetową grubości 12 cm (nad belkami). Projektowana klasa obciążenia „A” wg [5]. Dodatkowo ustroje niosące sprawdzono na obciążenie klasy C150 wg STANAG 2021. Układy statyczne mostów to belka swobodnie podparta. Przyczółki żelbetowe masywne posadowione poprzez ławy fundamentowe na palach wielkośrednicowych wierconych w rurze obsadowej  $\phi$  150 cm.

i wykonanie ław fundamentowych nowych obiektów poza obrębem istniejących podpór. Ściany boczne przyczółków w postaci tarcz trójkątnych podwieszono do korpusów przyczółków. Płyty nośne oparte są poprzez podwaliny wysokości 35 cm na 4 łożyskach elastomerowych (na ocsep).
