**SŁAWOMIR KARAS**

Politechnika Lubelska  
s.karas@pollub.pl

## Remont mostu inż. Mariana Lutosławskiego w Lublinie

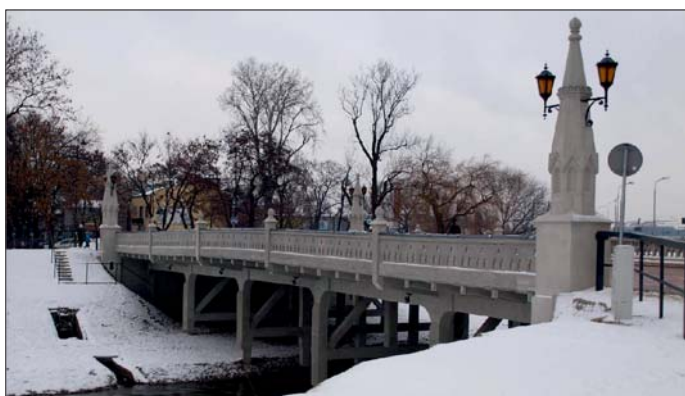
Fot. 1. Widok mostu od górnej wody rzeki Bystrzycy zbudowanego przez inż. Mariana Lutosławskiego w 1909 r., a odremontowanego w latach 2011/2012

Dzieło Lutosławskiego charakteryzowała niezwykła staranność wykończenia, dbałość o kształtowanie linii prostych krawędzi i płaskość powierzchni w belkach, słupach itp. (fot. 11). Większość powierzchni różnych elementów po remoncie nie jest płaska, a krawędzie linii załamań nie biegną wzdłuż ostro zarysowanych linii prostych. Szarą powłokę ochronną ułożono również tam gdzie była najmniej potrzebna np. na stalowych kątownikach izbic (fot. 1).

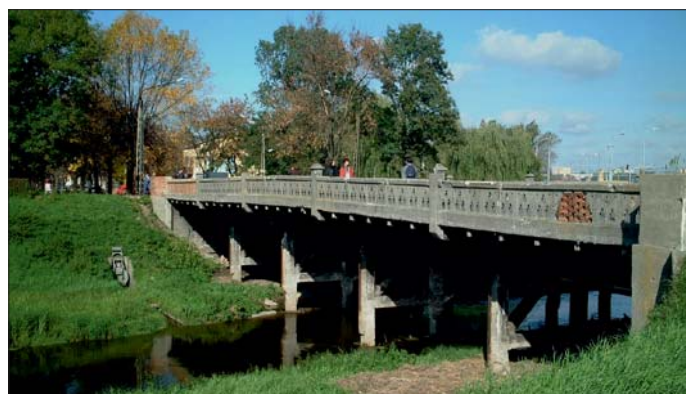
Jeszcze 10 lat temu most w ciągu ulicy Zamojskiej, nazywany też *Starym mostem*, był tematem wielu dyskusji i kontrowersji we władzach miasta, a także wśród inżynierów mostowców zrzeszonych w Lubelsko-Rzeszowskim Oddziale Związku Mostowców RP. Przeważała opinia, że most (fot. 2) należy wyremontować, ale były też i głosy proponujące jego rozbiórkę. Rozebranie mostu uniemożliwił wpis do rejestru zabytków. Raz podjęto próbę jego rozbiórki, na szczęście nieudaną [13].

Fot. 2. Widok mostu przed remontem (2002 r.)

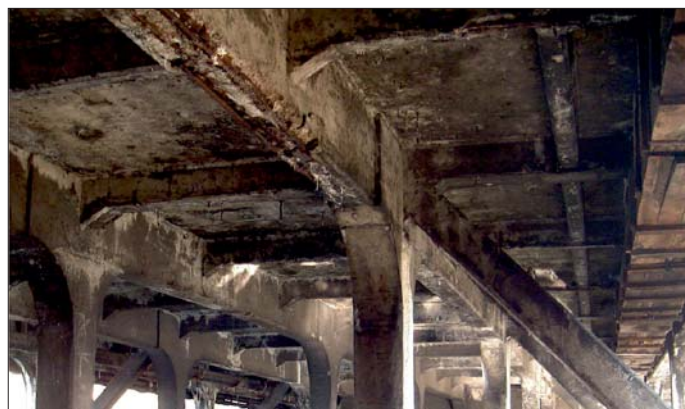
Most był w stanie granicznej ruiny w całym zakresie konstrukcji. Korozja betonu objawiała się formami: odspojień, zacieków, nacieków, złuszczeń, a także korozji biologicznej (fot. 3). Obraz zniszczeń dopełniały zardzewiałe pręty zbrojenia (fot. 4) oraz skorodowane rurowe osłony prowadzonych pod mostem obcych urządzeń. W połączeniu z brakiem utrzymania, szczególnie przestrzeni pod mostem, mógł być klasyfikowany do skrajnego turpizmu<sup>2</sup>. Całość otaczały zabudowania w podobnym stanie i nastroju, tworząc zaskakującą harmonię.

Fot. 3. Obraz korozji mostu

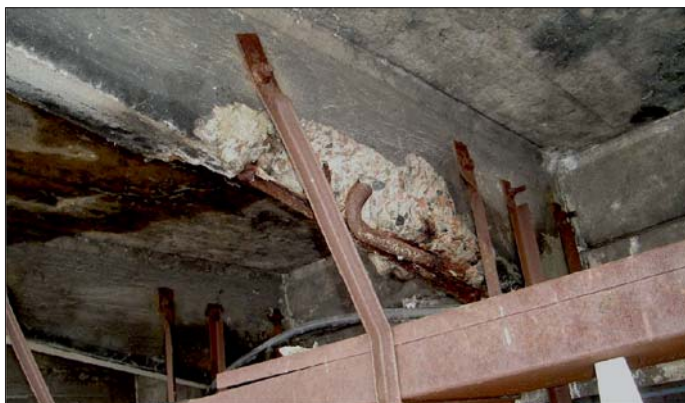
Fot. 4. Obraz prętów  $\varnothing = 32$  mm zbrojenia głównego

Żelbet to pręty stalowe i beton. W trakcie remontu nie trzeba było demontować fragmentów konstrukcji i stąd nie było możliwości przeprowadzania badań prętów zbrojenia. Nie jest znana ich charakterystyka wytrzymałościowa oraz pochodzenie. Znamy tylko średnice odsłoniętych prętów (fot. 4). Inaczej wyglądała sprawa rozpoznania betonu. Podczas remontu wszystkie demontowane elementy były rozpoznawane i kontrolowane przez konserwatora zabytków. Część z nich przeniesiono do magazynów, pozostałe bezwartościowe przeznaczono na wysypisko. Spośród tych elementów udało się wyselekcjonować kilka brył betonu, które przetransportowano do laboratorium Wydziału Budownictwa i Architektury Politechniki Lubelskiej, gdzie pobrano z nich próbki rdzeniowe do badań wytrzymałościowych. Okazało się, że w konstrukcji zastosowano 4 rodzaje betonów i jeden typ zaprawy:

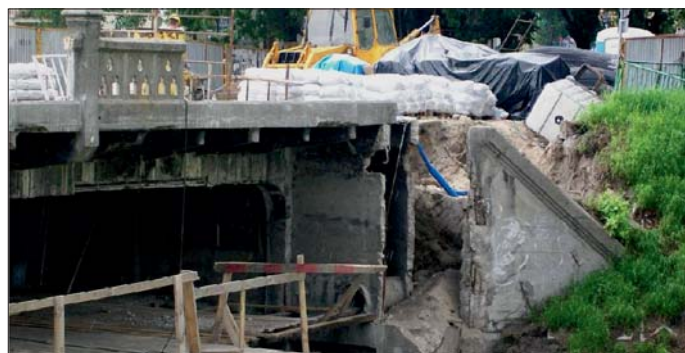
Fot. 5. Widok konstrukcji przyczółka od strony ul. Zamojskiej podczas remontu

wiednich odśnieżeń. Okazało się, że przyczółek od strony ulicy Zamojskiej ma przegub, który ujawniono dopiero podczas odnowy obiektu.

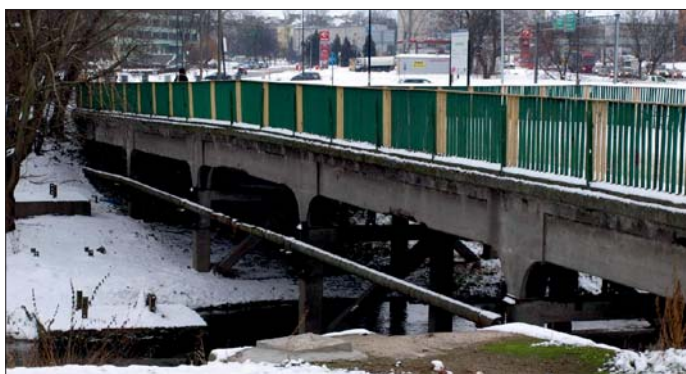
Nie odnowiony most na Kalinowszczyźnie (fot. 7), bez balustrad i fiali, zachwyca swą prostotą i transparentnością konstrukcji. Ten obiekt też trzeba remontować, ale tak by uniknąć błędów kompetencyjnych i nienajlepszych rozwiązań zastosowanych przy remoncie mostu na ul. Zamojskiej.

Fot. 7. Most na Kalinowszczyźnie z 1908 r., stan w styczniu 2012 r.

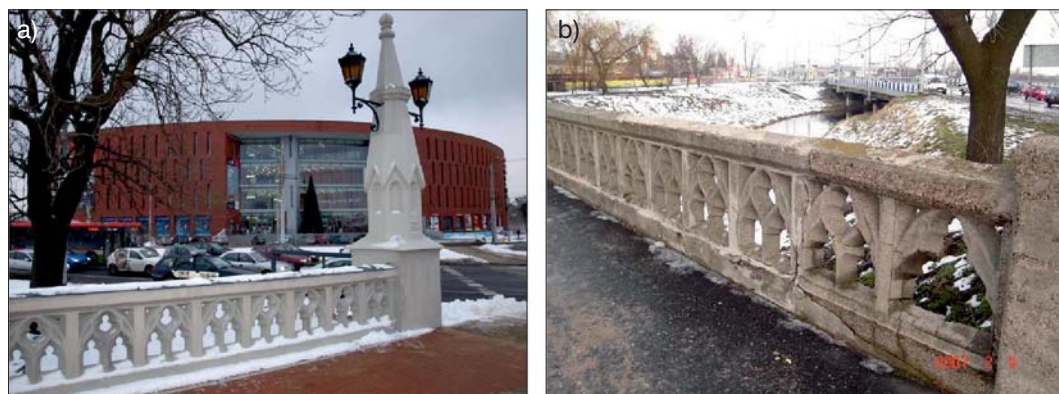
F. Hennebique'owi, ale umiejętność różnicowania betonów w różnych elementach mostu to zasługa Mariana Lutosałwskiego. Jemu zawdzięczamy też innowacyjne zastosowanie prefabrykacji. Pola przęsła neogotyckiej balustrady Lutosałwski wykonał jako elementy prefabrykowane, co umożliwiło uzyskanie elementów wysokiej jakości a także powtarzalności geometrycznej. Do prefabrykatów zastosowano beton

Fot. 9. Widoki balustrad: a) z 2012 r., b) z 2007 r.

o małym uziarnieniu max ~4 mm, po spółkę z różowymi ziarenkami riolitów. Po remoncie balustradę pokryto szarą powłoką, spod której faktura betonu jest niewidoczna (fot. 9).

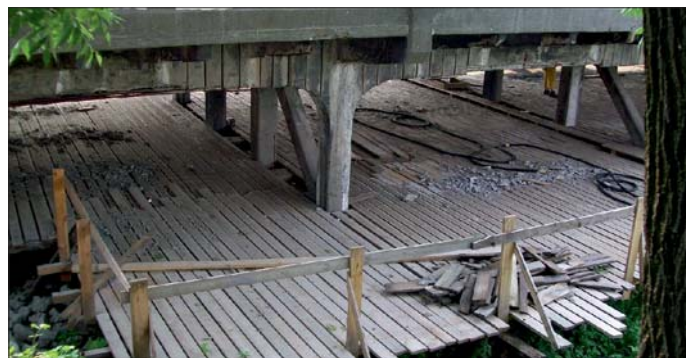
Wymiarowanie przekrojów mostowych na siły poprzeczne jest znanym zadaniem, polegającym na nieprzystawaniu reguł normowych do zachowań konstrukcji. Każdy z projektantów o dłuższym stażu stykał się z tym problemem, szczególnie przy przeprojektowywaniu istniejących konstrukcji. W analizie większości płytowych ustrojów nośnych wykonanych na początku drugiej połowy XX w., po sprawdzeniu ich nośności na ścinanie wg normy np. PN-91/S-10042 [18] uzyskujemy niespełnienie kryterium przy istniejącym zbrojeniu. Z drugiej strony konstrukcje funkcjonujące przez dziesiątki lat nie mają charakterystycznych ukośnych rys pojawiających się na skutek przekroczenia nośności na ścinanie. Trzeba pamiętać, że po lubelskim moście jeździły ciężkie pojazdy bojowe Wehrmachtu i Armii Czerwonej, a także zwykły transport miejski przez cały okres PRL-u. Działające przez te lata obciążenia powodowały różne uszkodzenia, ale nie było znamion przeciążenia na skutek ścinania. Pomimo to projektant renowacji zdecydował o wzmocnieniu mostu poprzez wykonanie pionowych bruzd na dźwigarach, w których ułożono dodatkowe pręty zbrojenia, przyjmując za podstawę wyniki przeprowadzonych obliczeń (fot. 10).

Nie uwzględniono sugestii KDiM PL aby zachować konstrukcję bez wzmocnienia jej na ścinanie. Nie pomogły też argumenty o znacznym osłabieniu konstrukcji w fazie układania dodatkowego zbrojenia. Nie pomogło także stanowisko konserwatora zabytków. Po ukończeniu projekt trafił do inwestora i dopiero podczas remontu okazało się, że zaczęto wykonywać bruzdy. Wzmocniający dodatek

Fot. 10. Bruzdowanie powierzchni bocznych dźwigarów

zmienił oryginalne rozwiązanie Hennebique'a i Lutosławskiego. Na szczęście w widoku zewnętrznym mostu nic się nie zmieniło.
