Wpływ infiltracji wody na stateczność nasypów zbudowanych z gruntów mało spoistych

Nasyp na drodze krajowej nr 63 przy granicy miasta Łomża

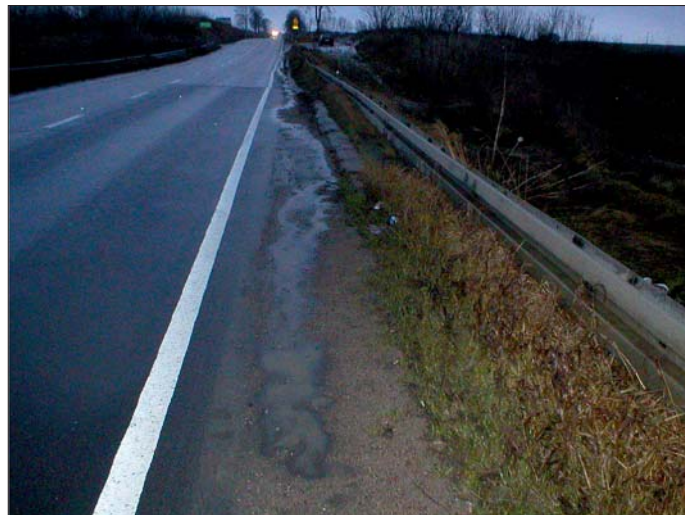
Chcąc zabezpieczyć dosyć wysoką skarpe nasypu przed erozją, wzdłuż krawędzi jezdni zaprojektowano ściek, przez ułożenie przy krawędzi nawierzchni krawężnika, prowadzącego wody spływające z jezdni do przepustu usytuowanego w najniższym punkcie dolinki (fot. 1).

Woda spływająca nieszczelnym ściekiem wzdłuż jezdni infiltrowała w nasyp.

Fot. 1. Widok fragmentu drogi krajowej nr 63 przyległego do odcinka, na którym wystąpiło osuwisko nasypu (z nawierzchnią jezdni) (fot. Z. Szypcio, K. Dołżyk)

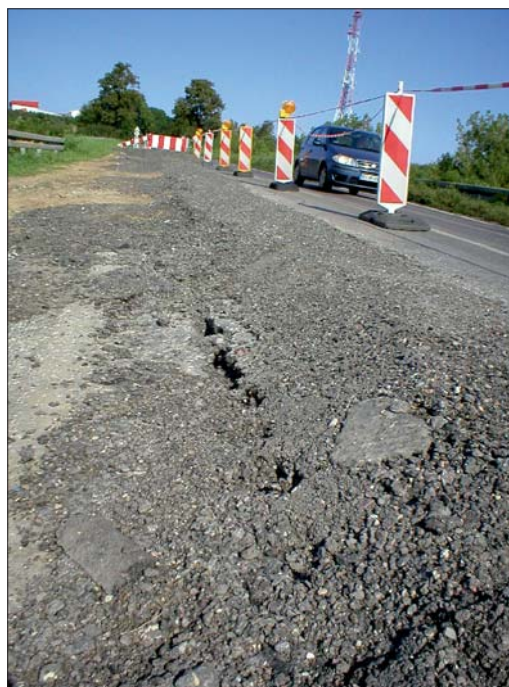
Na odcinku drogi długości około 70 m nasyp uległ awarii (fot. 2).

Analizując stateczność odcinka po awarii nasypu, przy wykorzystaniu programu komputerowego GEO 5 [6] wykazano, że można zapewnić stateczność zmniejszając nachylenie

Fot. 2. Odcinek drogi krajowej nr 63, na którym wystąpiło osuwisko nasypu (z nawierzchnią jezdni) (fot. Z. Szypcio, K. Dołżyk)

skarpy do 1:3. Infiltrację wód opadowych przez pobocze zablokowano uszczelniając je kostką betonową i korytkami ściekowymi ułożonymi na podsypce cementowo-piaskowej. Wody opadowe z jezdni i pobocza sprowadzono do podnóża skarpy ściekami skarpowymi, zabezpieczając skarpę przed erozją (fot. 3).

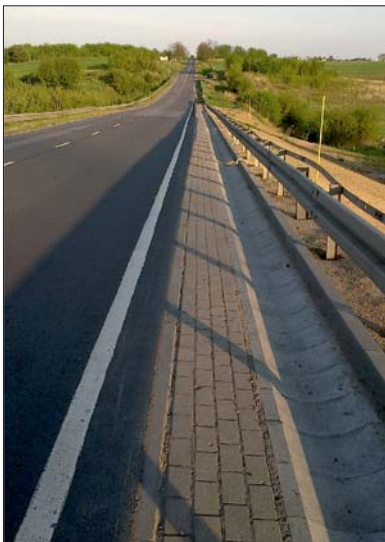
Fot. 3. Odcinek drogi krajowej nr 63 po wykonaniu prac zabezpieczających skarpę przed erozją (fot. Z. Szypcio, K. Dołyżk)
