## OCENA STANU PŁASZCZA WALCZAKA OBROTOWEGO POPURZEZ POMIAR DYNAMICZNYCH UGIĘĆ WAŁÓW ROLEK NOŚNYCH

### THE STATE ESTIMATION OF ROTARY DRUM'S COAT BY MEASUREMENT SHAFTS' DYNAMIC DEFLECTIONS OF SUPPORT ROLLERS

Powyżej zaprezentowane wyniki (mapy) użytko dla obiektu rzeczywistego. Jest nim piec obrotowy nr 1 zlokalizowany w Cementowni Małgoszcz, należącej obecnie do francuskiego koncernu Lafarge. Badania przeprowadzono w październiku 2002 roku. Miały one na celu wychwylenie miejsc przecięć płaszczu, czemu służy analiza mapy rozkładu wektora mimośrodowości oraz określenie obszarów silnych zniekształceń lokalnych powłoki, na podstawie mapy rozkładu deformacji.

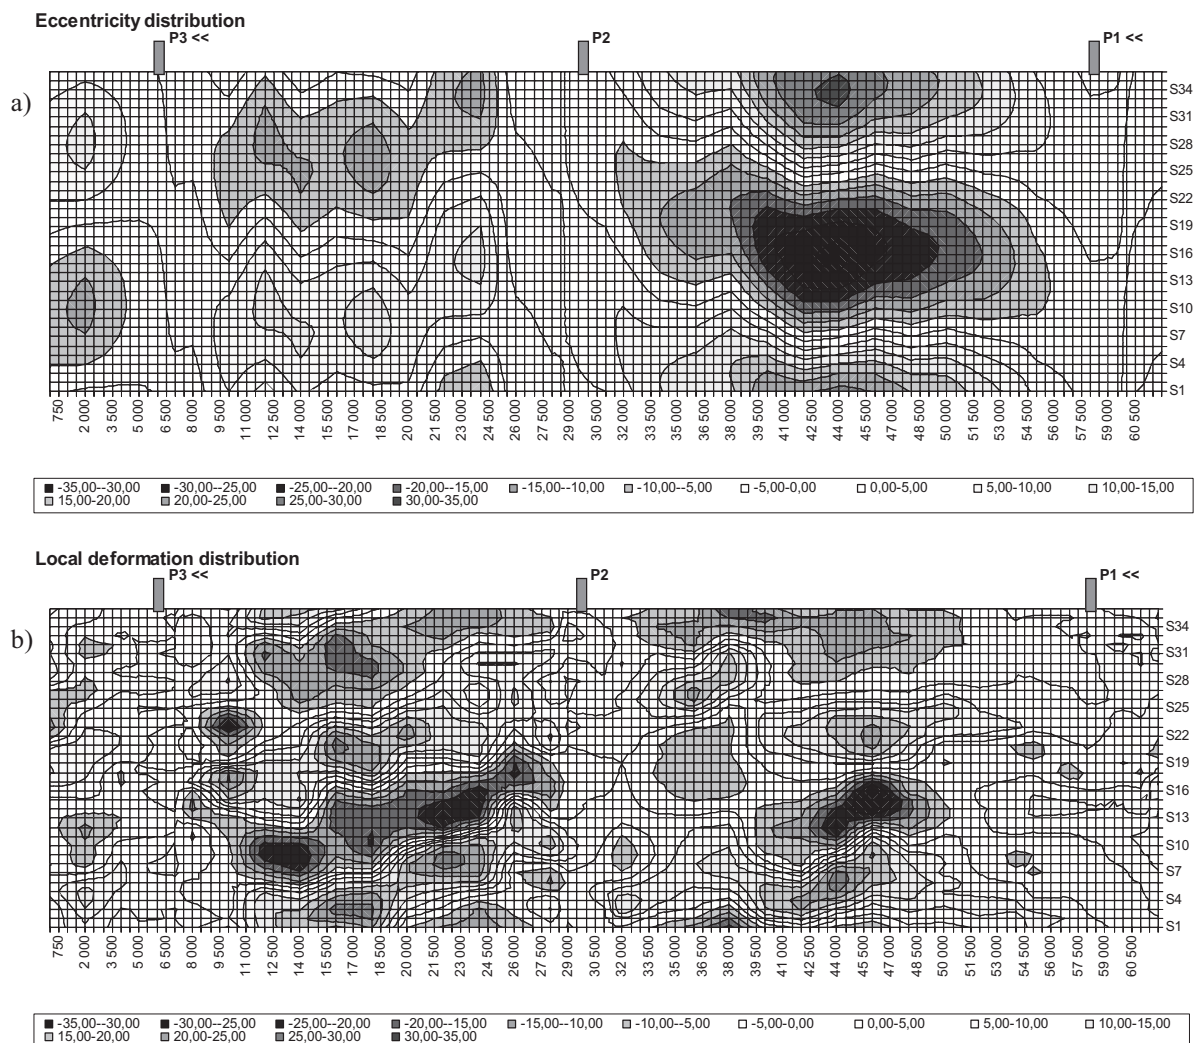
Rys. 3. a) Mapa rozkładu wektora mimośrodowości;  
 b) Mapa rozkładu deformacji lokalnych.

Zestawiając dane z poszczególnych przekrojów, uzyskać można mapy rozkładu wektora mimośrodowości (rys. 3a) i deformacji lokalnych (rys. 3b), stanowiące podstawę do podejmowania czynności zaradczych [2].

Przedstawione powyżej wyniki badań geometrii powłoki obarczone są niestety bardzo istotnym błędem. Dokonując chociażby wizualnej oceny uzyskanych map, widać wyraźnie, że w miejscach podparć – w miejscach osadzeń pierścieni (P1, P2 i P3) – wartości wektora mimośrodowości są bliskie zeru, a deformacje lokalne istotnie obniżone.

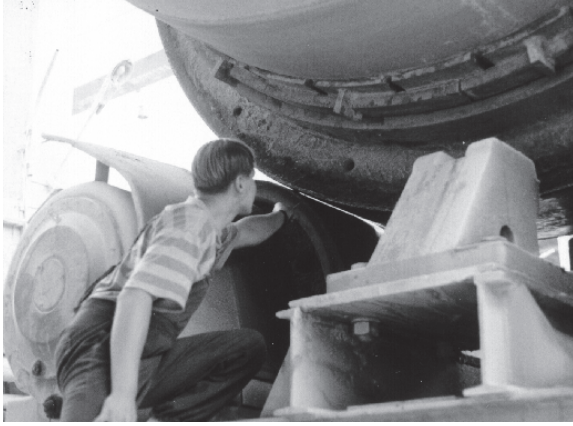
Rys. 4. Efekt „podrywania” pierścienia

Jedynie w ekstremalnych przypadkach wygięcie powłoki doprowadza do „podrywania” pierścienia, co objawia się utratą jego kontaktu z rolkami nośnymi (rys. 4).

Zjawisko „podrywania” pierścienia występuje jednak niezwykle rzadko. Warunkiem jego pojawienia się, a więc i warunkiem możliwości detekcji mimośrodowości w obszarze sekcji pierścieniowej, na drodze pomiarów bicia powłoki, jest istnienie wektora ekscentryczności większego od statycznego ugięcia powłoki w miejscu podparcia dla przypadku umownego usunięcia tego podparcia.

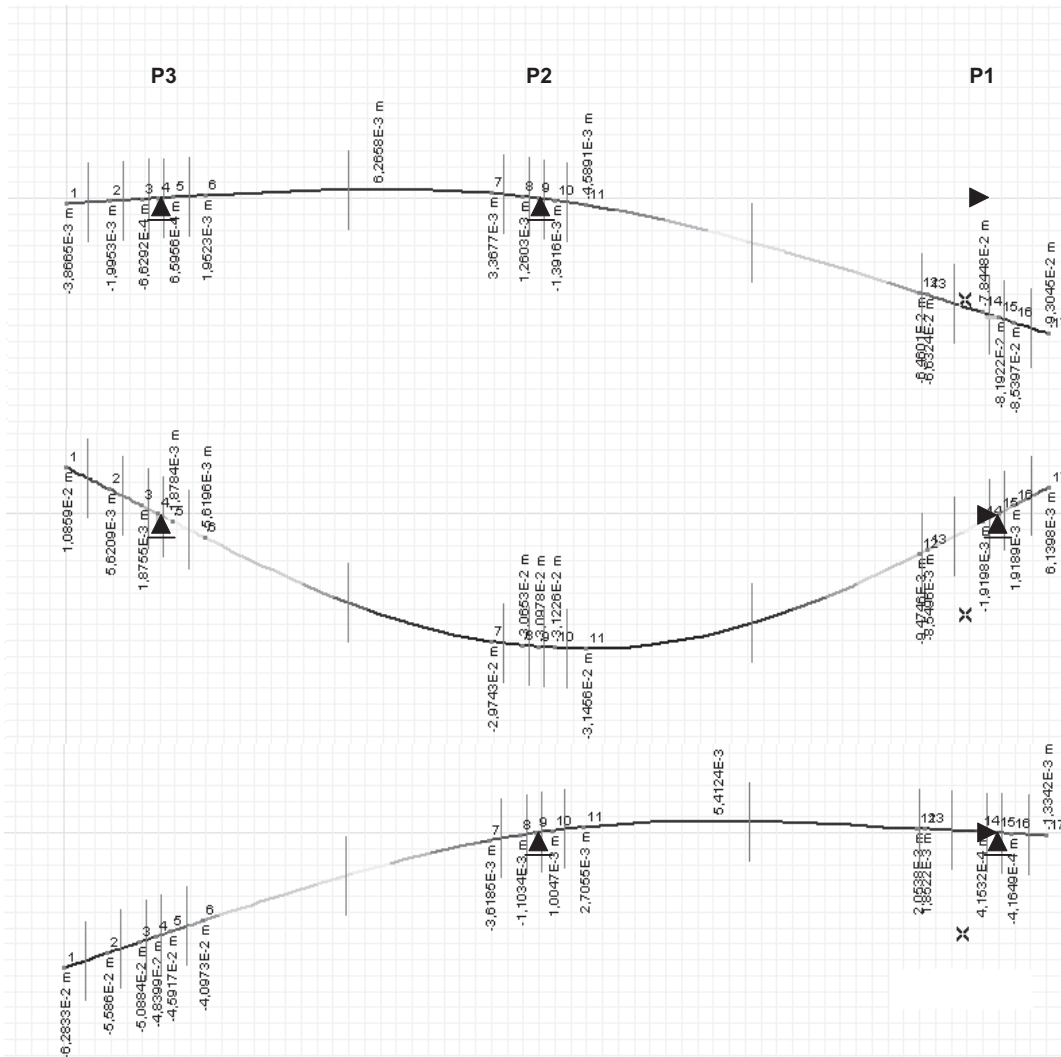
Rys. 6. Analiza ugięć płaszczu pieca, dla przypadków uwolnienia z więzów:  
 a) na podporze P1,  
 b) na podporze P2,  
 c) na podporze P3.

- indywidualnie), oszacowano elastyczność obiektu, warunkującą możliwość detekcji wektora mimośrodowości poprzez pomiar bicia płaszcza. Na rysunku 6 oraz w tabeli 1 zaprezentowano wyniki stosownych obliczeń, dla przyjętego modelu belkowego.

Jak widać z powyższej analizy, w zakresie do około 30, a nawet 80 milimetrów (w zależności od umiejscowienia analizowanej podpory) detekcja wektora mimośrodowości w obrębie sekcji podpierścieniowych poprzez pomiar bicia powłoki jest niemożliwa. W takim przypadku zjawisko „podrywania” pierścienia jest zjawiskiem okazjonalnym - towarzyszącym jedynie ekstremalnym przypadkom.

podpora:	P3	P2	P1
strzałka ugięcia:	48,4mm	30,9mm	81,9mm

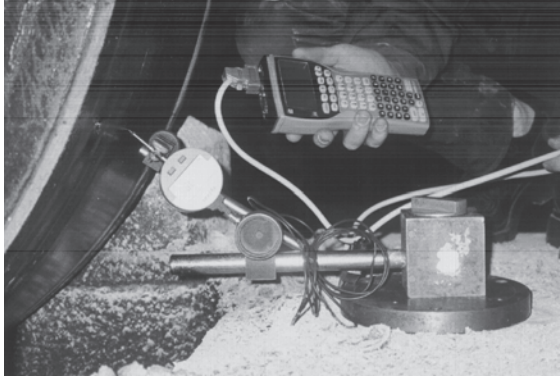
Rys. 8. Widok przyrządu i schemat pomiaru dynamicznych ugięć wałów rolek nośnych

Aby udowodnić występowanie „korby” badanego pieca w obrębie sekcji podporowej oraz aby oszacować jej wartość, zastosowano, specjalnie opracowane przez autora, przenośne urządzenie, służące do pomiaru bicia bieżni rolek nośnych na

ich ruchu eksploatacyjnym. W skład urządzenia wchodzi elektroniczny czujnik zegarowy o rozdzielczości pomiaru 0,001mm oraz przenośny analizator danych klasy PC, połączone ze sobą za pomocą złącza transmisyjnego OptoRS.

Przy pomocy powyżej opisanego zestawu oraz zgodnie ze schematem, jak na rysunku 8, dokonano pomiarów dynamicznych ugięć wałów, uzyskując po obróbce matematycznej dane w postaci amplitudy ugięcia i kąta podziału obwodu pieca na styku z badaną rolką, na który przypada maksymalna wartość poszukiwanego ugięcia. Od strony matematycznej znaleziono po prostu sinusoidę najlepszego

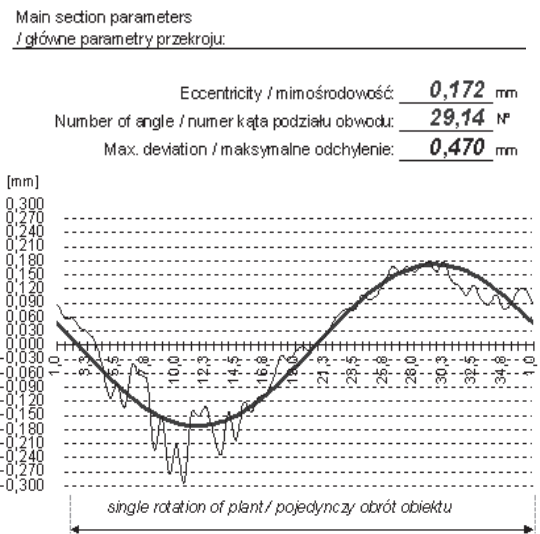
Rys. 9. Wyniki pomiaru dynamicznego ugięcia wału rolki nośnej

Przykładowe wyniki (dla rolki lewej na podporze P1) zaprezentowano na rysunku 9.

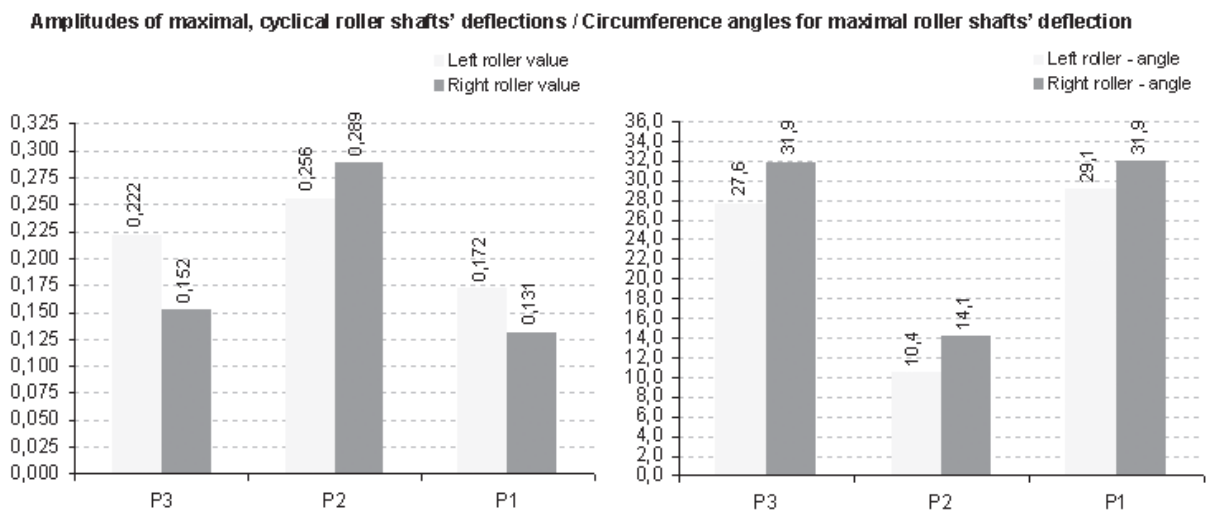
Rys. 10. Wartości i kąty podziału obwodu, przypadające na maksymalnych ugięciach wałów rolek nośnych

Zestawiając dane dla poszczególnych rolek uzyskać można wykresy zaprezentowane na rysunku 10.

Pierwszy z nich obrazuje wartości maksymalnych ugięć wałów, drugi kąty podziału obwodu walczaka (przy podziale obwodu na 36 części – co  $10^\circ$ ), na które przypadają owe maksymalne ugięcia.

Z wykresów widać wyraźnie, że w momencie gdy rolki podpór skrajnych są maksymalnie obciążone, czyli gdy występują na nich maksymalne ugięcia wałów (średni kąt podziału obwodu  $30,1^\circ$ ), rolki podpory środkowej są odciążone. Maksymalne obciążenie rolek podpory P2 występuje na kącie prawie przeciwnym, czyli  $12,3^\circ$ . Wówczas to rolki podpór skrajnych posiadają najmniejsze ugięcia wałów.

Taki stan, przy istotnie większych wartościach ugięć wałów podpory środkowej, w stosunku do wałów rolek podpór P1 i P3, sugeruje istnienie jednopłaszczyznowego wykorbienia osi geometrycznej płaszcza z ekstremum wygięcia zlokalizowanym w okolicach podpory P2.

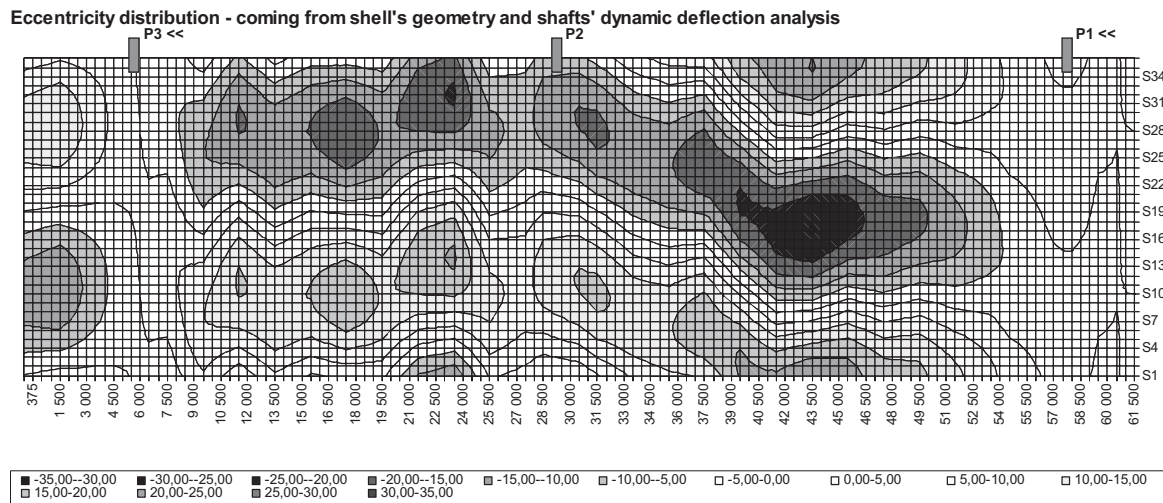
Rys. 14. Wynikowy rozkład wektora mimośrodowości całkowitej, ujmujący fakt występowania mimośrodowości ukrytej

Znając rozkład ugięcia oraz lokalizację obwodową płaszczyny jego występowania można dokonać rozwinięcia do postaci mapy, jak to zaprezentowano na rysunku 13, a następnie dokonać sumowania wyników uzyskanych na bazie pomiarów ugięć wałów i obliczeń wytrzymałościowych z wcześniej pozyskanymi danymi z pomiarów geometrii powłoki, co w ramach badań przedmiotowego pieca poczyniono. W rezultacie uzyskano mapę rozkładu wektora mimośrodkowości, jak na rysunku 14.

Przedstawiona mapa stanowi rzeczywisty obraz bicia powłoki, dla przypadku hipotetycznego uwolnienia jej z więzów podpory środkowej (P2), ale z odseparowaniem deformacji lokalnych, jako czynnika nieistotnego z punktu widzenia eliminacji wygięcia płaszczka.

Stanowi ona podstawę do podejmowania decyzji o zakresie i sposobie prostowania płaszczka, ujmując w sobie zarówno zależności geometryczne, jak i zjawiska naprężeniowe, niemożliwe do określenia na drodze pomiarów klasycznych.
