OCENA STANU OBWAŁOWAŃ PRZECIWPOWODZIOWYCH WYKONANYCH Z NAMUŁÓW ORGANICZNYCH NA PRZYKŁADZIE ŻUŁAW ELBLĄSKICH

Magdalena BORYS, Joanna RYCHARSKA

Instytut Melioracji i Użytków Zielonych w Falentach, Zakład Inżynierii Wodno-Melioracyjnej

EVALUATION OF TECHNICAL STATE OF FLOOD EMBANKMENTS CONSTRUCTED FROM ORGANIC ALLUVIAL SOILS – ŻUŁAWY ELBLĄSKIE EXAMPLE

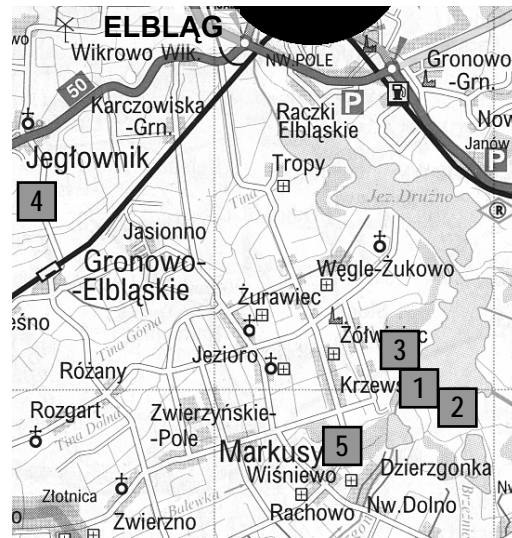
Rys. 1. Położenie badanych odcinków obwałowań

Fig. 1. Location of characteristic embankment sections

Badaniami objęto pięć, różniących się czasem eksploatacji, odcinków obwałowań przeciwpowodziowych, położonych w basenie jeziora Druzno na Żuławach Elbląskich, w tym (tab. 1, rys. 1):

- południowe obwałowania jeziora Druzno na polderze Nowe Dolno (odcinki 1., 2., 3.);
- obwałowania rzeki Fiszewka na wysokości Gronowa (odcinek 4.);
- południowy wał czołowy jeziora Druzno na polderze Dzierzgonka (odcinek 5.).

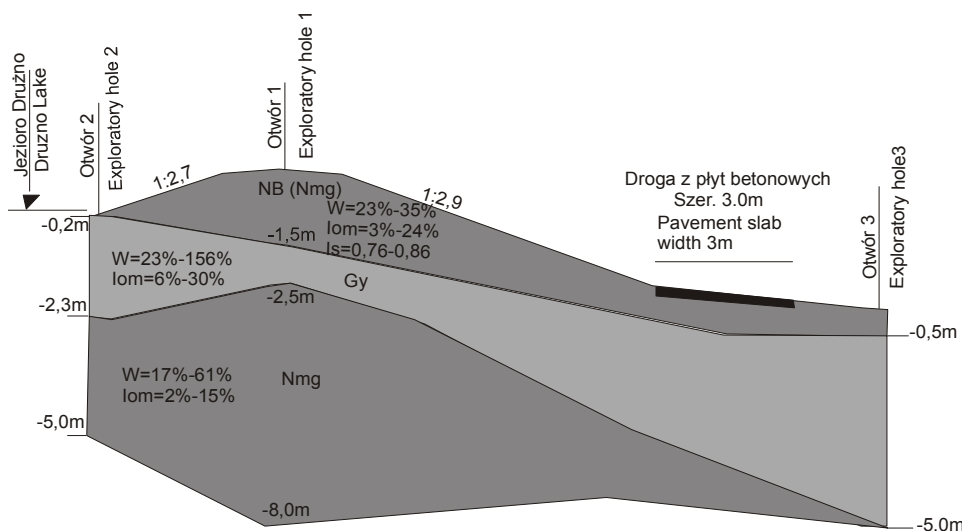
Korpusy badanych obwałowań przeciwpowodziowych jeziora Drużno (odcinki 1., 2., 3. i 5.) są zbudowane głównie z namułów organicznych, a w głębszych warstwach – z gytii (rys. 3, 4).

Namuły organiczne pod względem składu granulometrycznego odpowiadają pyłom piaszczystym, glinom pylastym i piaskom pylastym. Zawartość części organicznych wynosi w nich od 3 do 24%, a wilgotność od 12 do 65%. Wskaźnik zagęszczenia I_s na odcinkach 1., 2., 3. i 5. wynosi od 0,51 do 0,99, a jego wartość średnia $I_{s\bar{s}}$ – 0,75. Maksymalna wytrzymałość na ścinanie, pomierzona połową sondą krzyżkową, wynosi od 43 do 90 kPa, a wytrzymałość resztkowa – od 26 do 35 kPa.

Zawartość części organicznych w gytiach występujących w dolnej części korpusów wynosi 6–30%, wilgotność – 23–156%, a zawartość węglanu wapnia jest większa niż 1%.

Rys. 3. Przykładowy przekrój poprzeczny wału jeziora Druzno (km 0+050), obiekt 1.; W – wilgotność, I_{om} – zawartość części organicznych, I_s – wskaźnik zagęszczenia, NB – nasyp budowlany, Gy – gytja, Nmg – namuł gliniasty

Fig. 3. Characteristic lateral cross-section of Lake Druzno embankment (km 0+050), section 1; W – moisture content, I_{om} – organic matter content, I_s – degree of compaction, NB – embankment, Gy – gyttja, Nmg – clayey aggregate mud

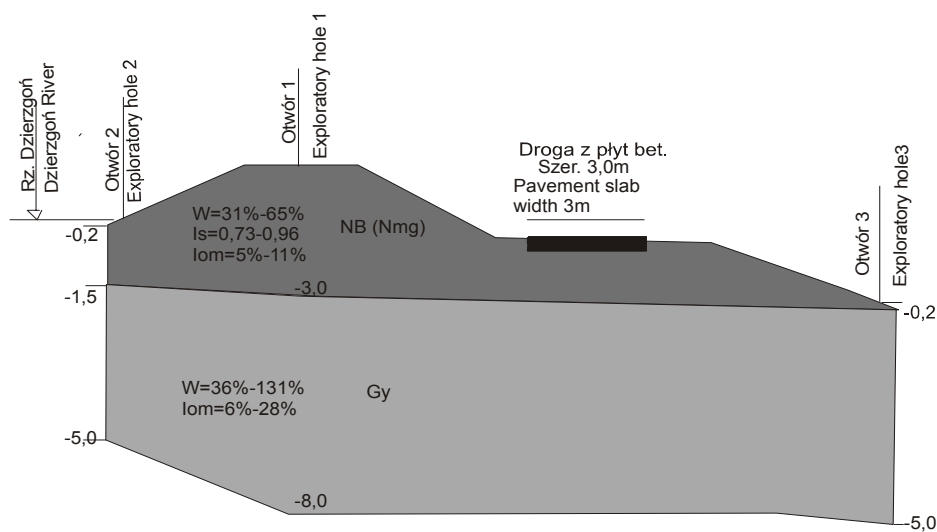
Rys. 4. Przykładowy przekrój poprzeczny wału jeziora Druzno, polder Dzierzgonka (km 0+800), obiekt 5., objaśnienia jak na rysunku 3

Fig. 4. Characteristic lateral cross-section of Lake Druzno embankment, Dzierzgonka Polder (km 0+800), section 5, explanations as in fig. 3.

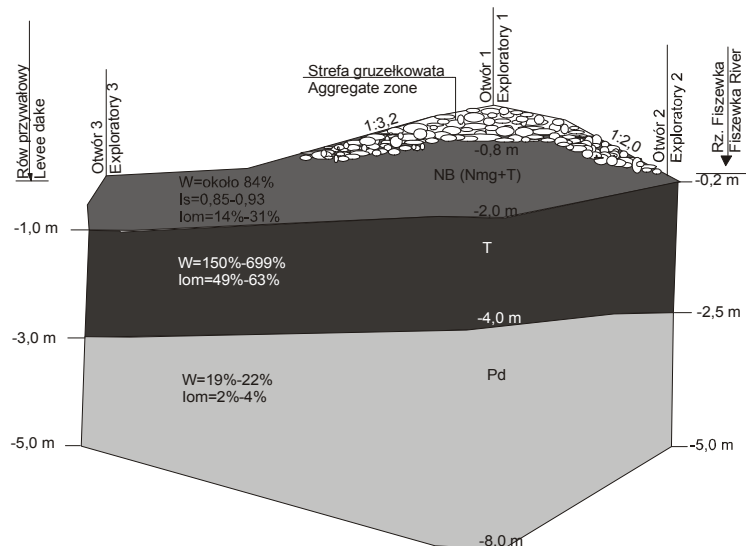
Korpus obwałowania rzeki Fiszewka (odcinek 4.) jest zbudowany głównie z namulów organicznych, namulów z wkładkami torfowymi oraz murszu torfowego (rys. 5).

Rys. 5. Przykładowy przekrój poprzeczny wału rzeki Fiszewka (km 0+100), obiekt 4.; Pd – piasek drobny, T – torf, pozostałe objaśnienia jak na rys. 3

Fig. 5. Characteristic lateral cross-section of the Fiszewka River embankment (0+100 km), section 4; Pd – fine sand, T – peat, other explanations as in fig. 3

Namuly organiczne pod względem składu granulometrycznego odpowiadają pyłom piaszczystym. Zawartość części organicznych w namulach wynosi od 14 do 31%, zawartość CaCO_3 – od 1 do 3%, wilgotność – od 58 do 84%. Wskaźnik zagęszczenia I_s wynosi od 0,85 do 0,93, a I_{ss} – 0,88. Maksymalna wytrzymałość na ścinanie omawianych utworów wynosi od 34 do 94 kPa, a wytrzymałość resztkowa od 20 do 46 kPa.

Zawartość części organicznych w namulach z wkładkami torfów wynosi 16–20%, a zawartość CaCO_3 – 13%. Wilgotność zmienia się od 103 do 120%. Wskaźnik zagęszczenia tych utworów oszacowano na około 0,63. Maksymalna wytrzymałość namulów na ścinanie wynosi 34 kPa, a wytrzymałość resztkowa – 23 kPa.

Zawartość części organicznych w murszach torfowych w korpusie omawianych obwałowań wynosi od 25 do 27%, a zawartość CaCO_3 – od 1 do 3%. Wilgotność zmienia się od 125 do 143%. Wskaźnik zagęszczenia I_s w korpusach wynosi od

0,41 do 0,49, a I_{s5} – 0,45. Maksymalna wytrzymałość murszu torfowego na ścinanie w korpusie obwałowania wynosi 53 kPa, a wytrzymałość resztkowa 28 kPa.

Potwierdzają to obserwacje poczynione na odcinku 4. w wale Fiszewki (rys. 5), gdzie w koronie obwałowania wykonano odkrywkę. Stwierdzono występowanie w niej agregatów gruntu (zbryleń) o średnicy dochodzącej do 0,03 m (fot. 1, 2). Z krzywej uziarnienia (rys. 7) uzyskanej na podstawie analizy agregatowej tego gruntu wynika, że pod względem składu granulometrycznego można go porównać

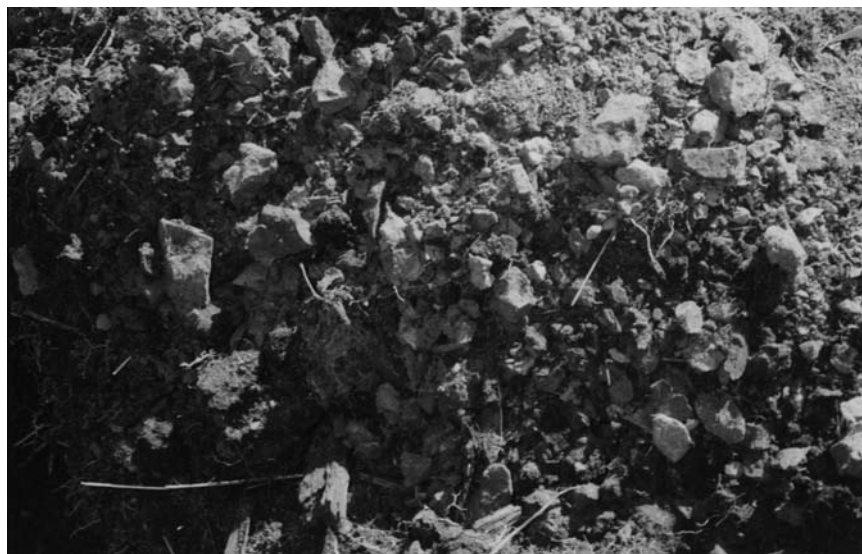
Fot. 1. Grunt zdegradowany (zbrylony) w wierzchniej warstwie obwałowania Fiszewki

Photo 1. Degraded soil in the upper layer of the Fiszewka River embankment

ze zwiernem. Strefa tak zdegradowanego gruntu obejmuje wierzchnią warstwę korpusu nasypu do głębokości ok. 0,8 m poniżej korony, a więc prawie całą warstwę położoną powyżej poziomu ruchu zwierciadła wody gruntowej. Potwierdzają to również wcześniejsze badania [BORYS, 1993; MIODUSZEWSKI, 1990; OLCHAWA, 2003].

Zagrożenie bezpieczeństwa tego typu nasypów jest przeważnie związane z procesami filtracyjnymi zachodzącymi w ich korpusach. Grunty organiczne ulegają z czasem stopniowej degradacji, objawiającej się między innymi większą przepuszczalnością. W skrajnym przypadku proces degradacji może doprowadzić do przemiany strukturalnej gruntu, aż do postaci agregatów, odpowiadających pod względem uziarnienia żwirom, co stwierdzono w przypadku kilkudziesięcioletniego obwałowania rzeki Fiszewka.

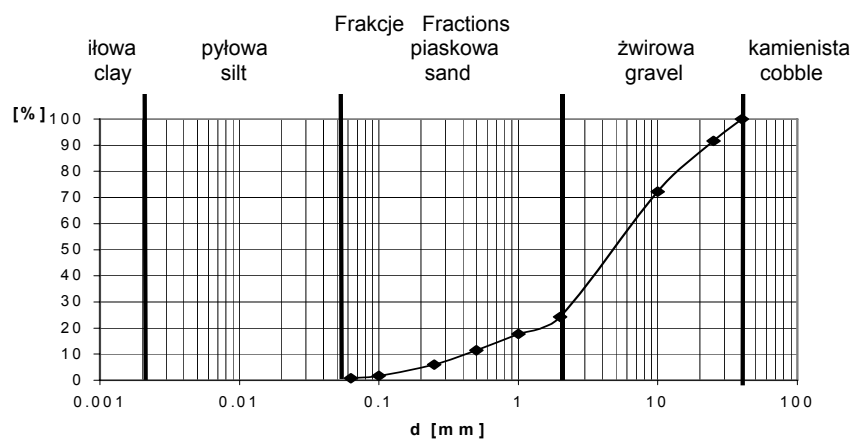
Rys. 7. Krzywa uziarnienia zdegradowanego gruntu organicznego (zbryleń, agregatów) pobranego z wierzchniej warstwy korpusu obwałowania rzeki Fiszewka

Fig. 7. The grain-size curve of degraded organic soil sampled from the upper layer of the Fiszewka River embankment

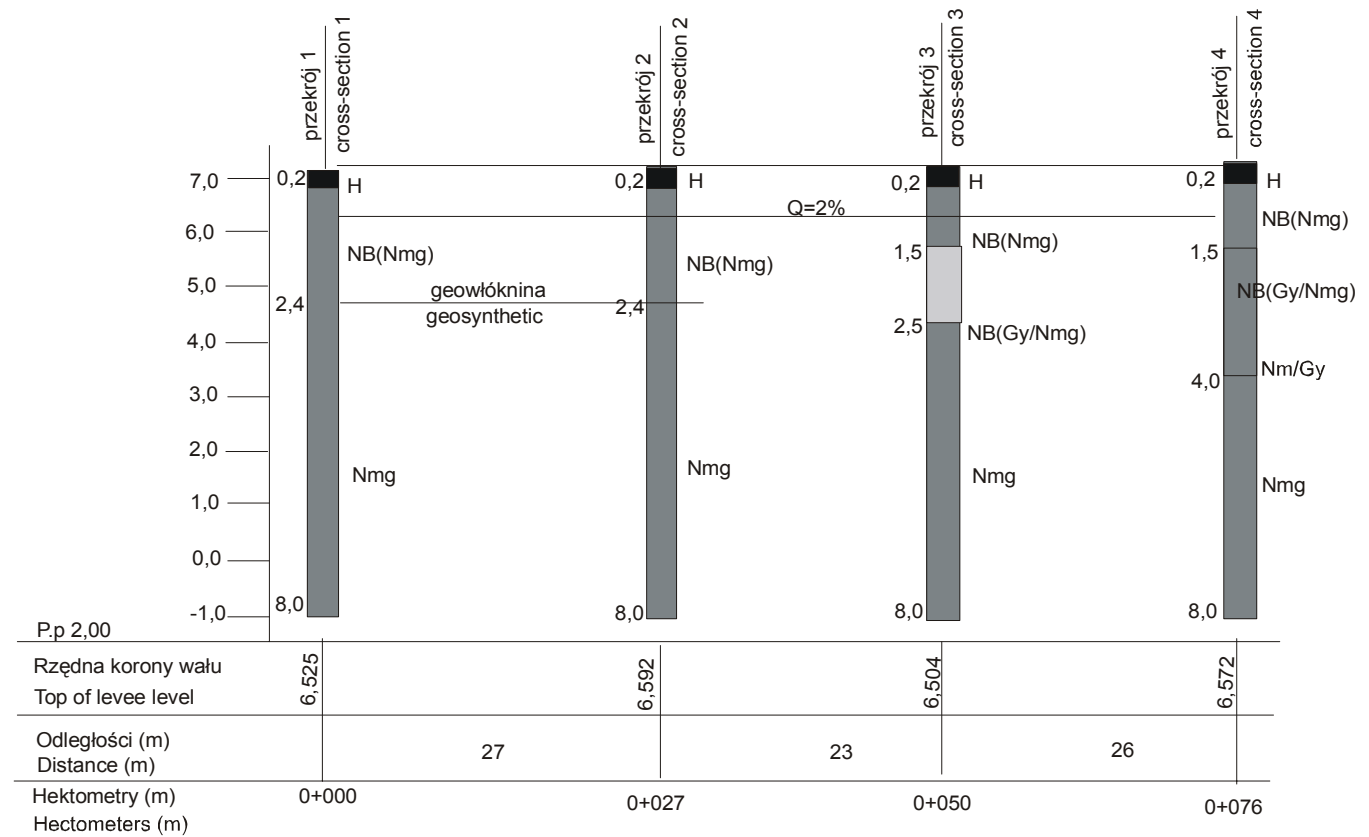
Nie zauważono znaczącego wpływu geowłókniny, zastosowanej na fragmencie doświadczalnego odcinka 1. na styku nasypu z podłożem, na osiadanie rzędnej korony tego nasypu (rys. 2). Obserwowane nieco większe, w stosunku do sąsiednich (rzędu 0,02–0,09 m), osiadanie w przekroju 3. należy raczej wiązać z istnieje-

niem w podłożu nasypu w tym przekroju słabszej warstwy w postaci gytii z namułem organicznym o miąższości ponad 1 m.

Rys. 2. Profil podłużny wału jeziora Druzno, polder Nowe Dolno, odcinek 1.; Q – przepływ, H – warstwa humusowa, NB – nasyp budowlany, Nmg – namuł organiczny, Gy – gytia

Fig. 2. The longitudinal profile through Lake Druzno embankment, Nowe Dolno Polder, section 1; Q – flow, H – humus layer, NB – embankment, Nmg – organic aggregate mud, Gy – gyttja

W czasie budowy odcinka 1. i modernizacji odcinków 2. i 3., przed ponad 10 laty, projektowano koronę tych obwałowań na rzędnej 6,70 m. Przeprowadzona w 2002 r. niwelacja wykazała, że osiadanie korony w stosunku do rzędnej projektowanej wyniosło w tym czasie, na tych odcinkach, od 0,06 m do 0,20 m.
