Doświadczenia eksploatacyjne ze zmodernizowanymi lokomotywami spalinowymi

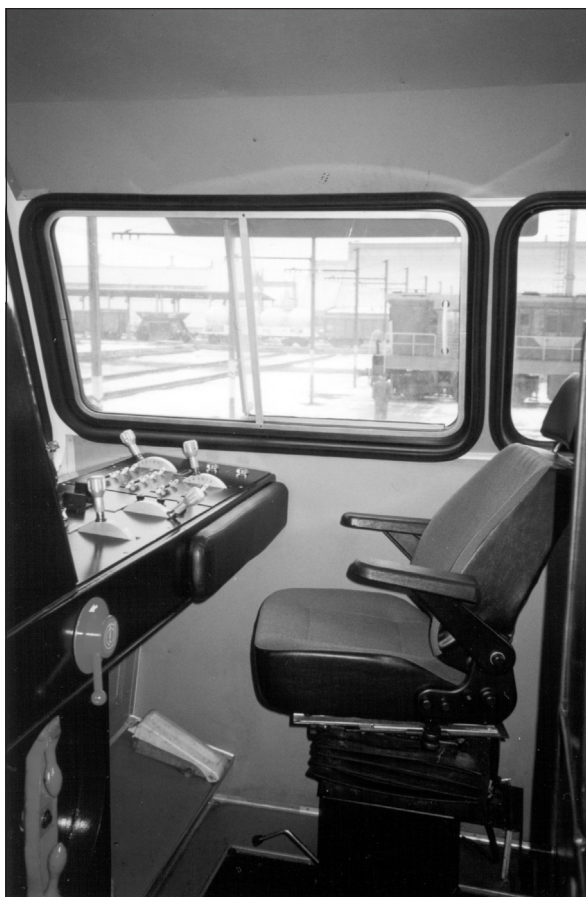
Fot. 3. Kabina maszynisty zmodernizowanej lokomotywy SM42

Modernizacja tej lokomotywy, ze względu na jej zakres oraz zastosowanie wielu nowych złożonych rozwiązań technicznych, była przedsięwzięciem najtrudniejszym z dotychczas przeprowadzonych modernizacji, zawierającym spory element ryzyka ze względu na prototypowy charakter pewnych podzespołów zastosowanych na lokomotywie. W początkowym okresie eksploatacji uległa uszkodzeniu przetwornica 24 V/24 V zasilająca sygnały dźwiękowe, następnie awarii uległa przetwornica 110 V/24 V zasilająca obwody oświetleniowe, awarii uległy wyświetlacze parametrów pracy regulatora prądnicy głównej i pomocniczej. W tym okresie dokonano pewnych modyfikacji w układzie sterowania 24 V i 110 V oraz zmian w oprogramowaniu regulatorów prądnicy.
