Modernizacja lokomotywy ET22 w ZNLE Gliwice

Do czego dążymy

– tendencje rozwoju polskich lokomotyw elektrycznych

Fotoreportaż z modernizacji pierwszej lokomotywy ET22

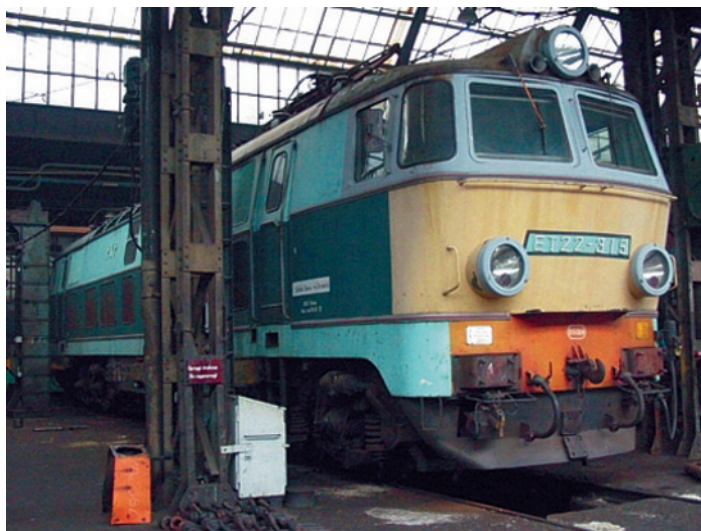
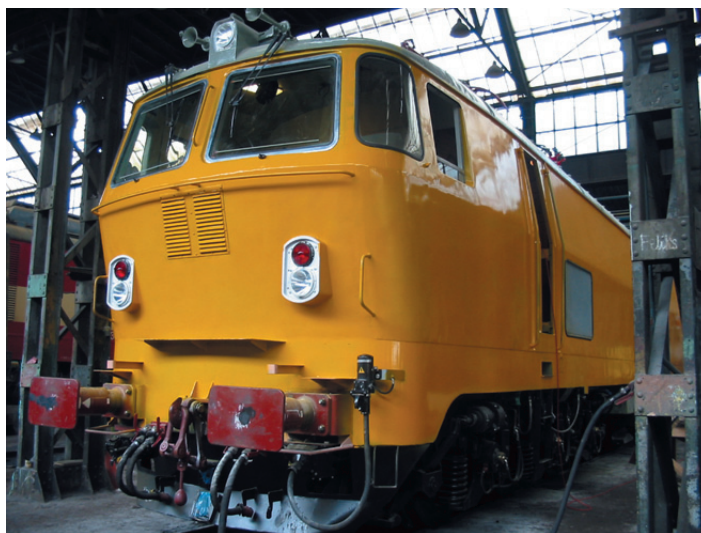
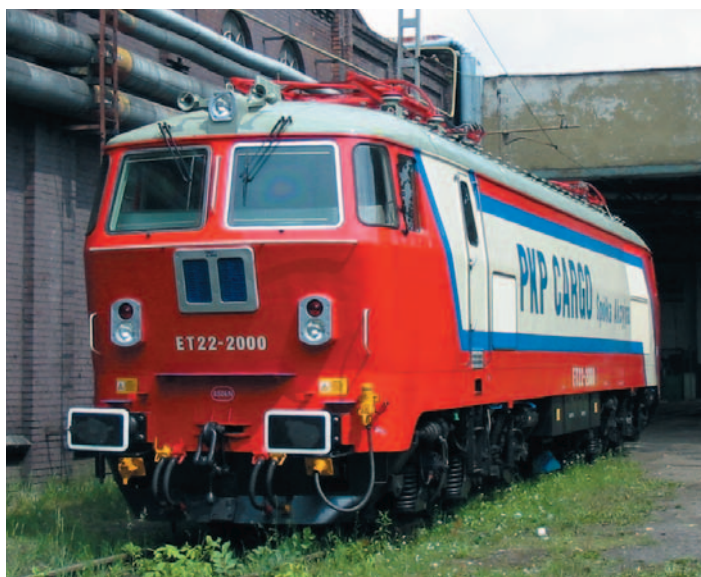
Kolejne etapy modernizacji lokomotywy ET22-315

W tym czasie w ZNLE trwały już prace demontażowe i pomiarowe na dostarczonej do modernizacji lokomotywie ET22-315 z Zakładu Taboru w Żurawicy. Szczególną uwagę podczas pomiarów i oględzin zwracano na przydatność do modernizacji konstrukcji pudła lokomotywy oraz ram wózków zarówno w aspekcie wymiarów geometrycznych, jak i stopnia skorodowania (szczególnie w obrębie ostoi pudła). Demontaż objął wszystkie bez wyjątku urządzenia, instalacje, wsporniki i niepotrzebne już konstrukcje.

Pudło lokomotywy, ramy wózków, dachy, żaluzje, a nawet korpusy silników trakcyjnych po demontażu poddano dokładnemu piaskowaniu i oczyszczeniu. Tak przygotowane powierzchnie poddano szczegółowym oględzinom i zabezpieczono nowoczesnymi powłokami antykorozyjnymi, spełniającymi surowe wymagania postawione przez PKP CARGO S.A.

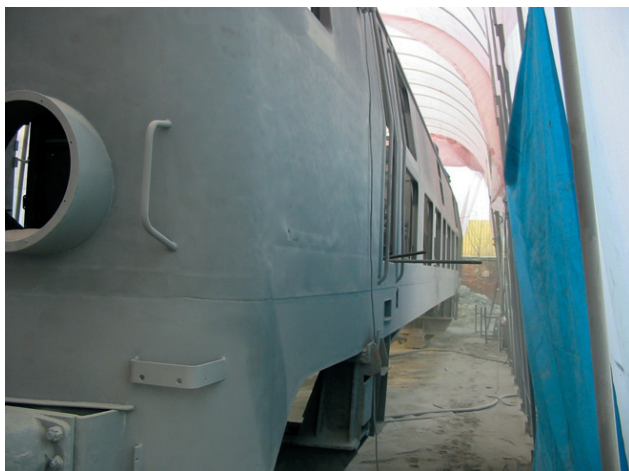
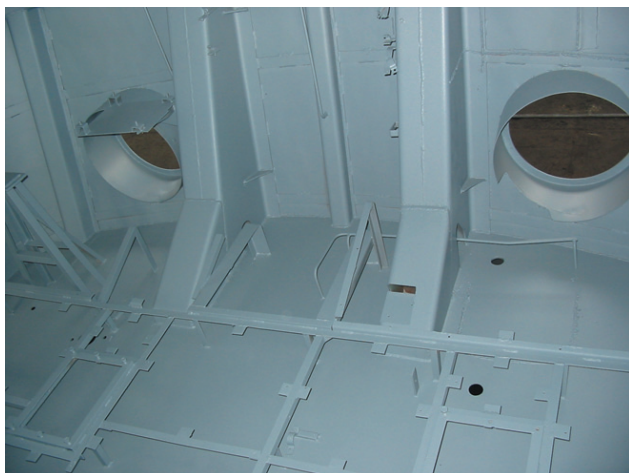
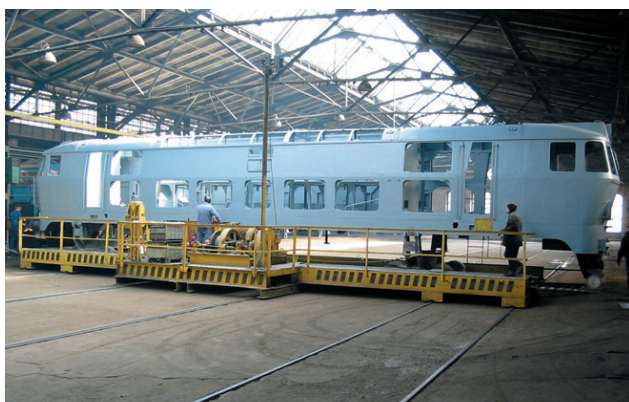
Konstrukcja pudła w przygotowaniu do przebudowy

Przed rozpoczęciem prac pudło lokomotywy zostało osadzone na specjalnie przygotowanych wózkach technologicznych, umożliwiających łatwe i częste sprawdzanie oraz ewentualną korektę wypoziomowania pudła. Sprawdzanie wypoziomowania pudła dokonywane było każdorazowo przed i po zakończeniu każdej czynności spawalniczo-ślusarskiej. Popętnienie błędu wykonawczego na tym etapie mogłoby spowodować trudną, bądź nawet niemożliwą do skorygowania deformację konstrukcji pudła.

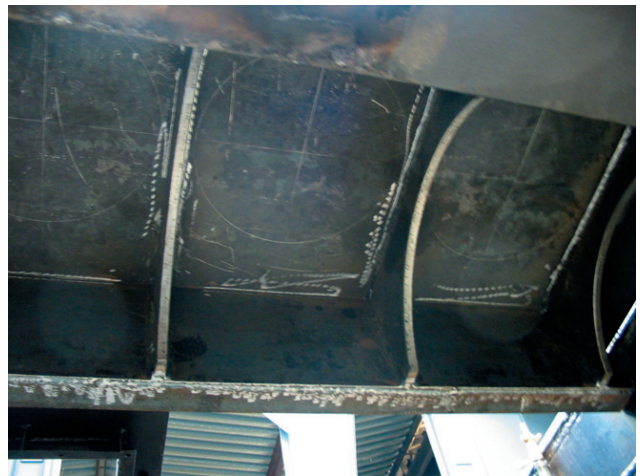
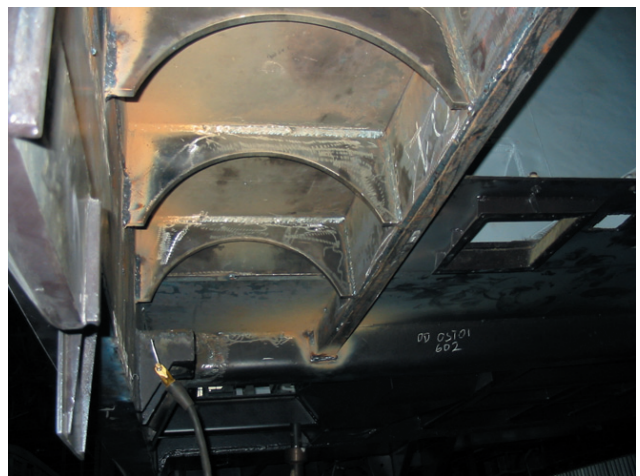
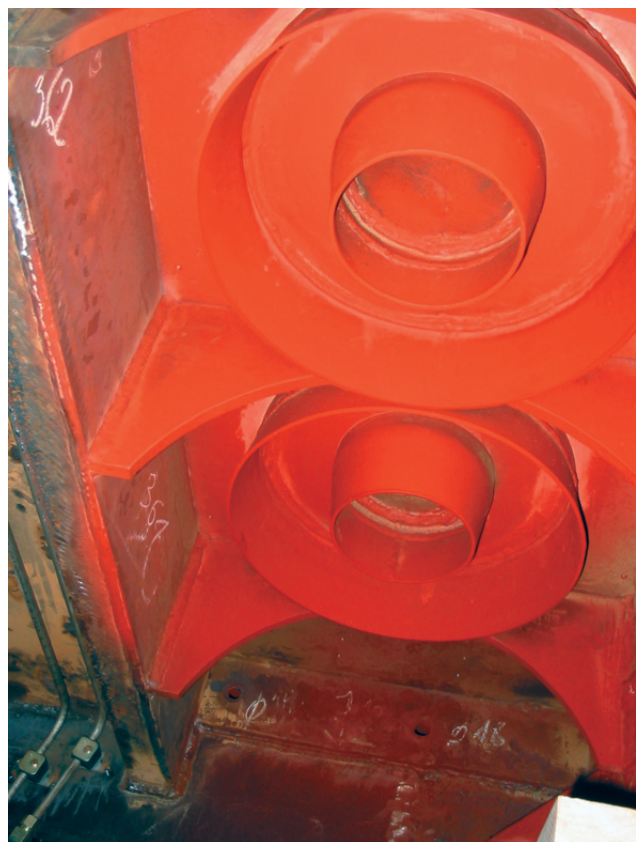
Siedzenia pod sprężyny typu „flexicoil” w trakcie montażu

Oparcie pudła na wózkach realizują zespoły wielkogabarytowych sprężyn zwojowych (typu *flexicoil*) przenoszące wszystkie możliwe przemieszczenia pudła względem wózków.

Jednym z trudniejszych zadań wykonawczych był montaż siedzeń pod sprężyny zawieszenia pudła. Ten zakres modernizacji wymagał dużej inżynierii w konstrukcję pudła lokomotywy.

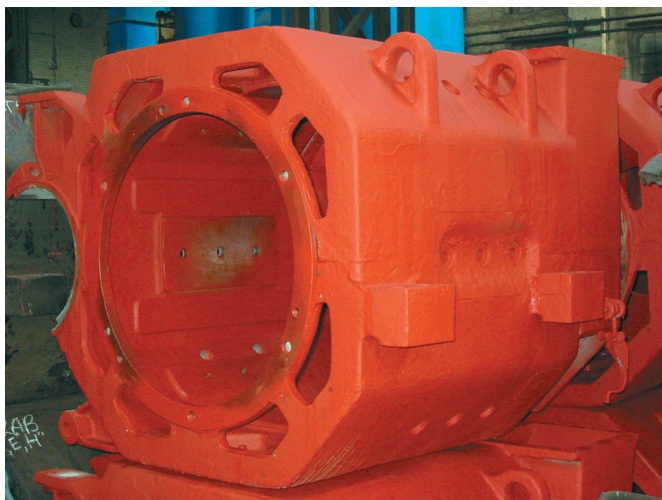
Korpusy silników przygotowane do modernizacji

Dotychczasowe silniki trakcyjne zostały wyposażone w uzwojenia z izolacją w klasie H, co zmniejszy ich awaryjność i dodatkowo zastosowano obrotowe szczotkotrzymacze, co z kolei ułatwiło dostęp do wszystkich szczotek i poprawiło komutację. Dodać należy, że tak zmodyfikowane silniki trakcyjne mogą z powodzeniem być stosowane w lokomotywach standardowych.

Silniki trakcyjne również podlegały całkowitemu demontażowi. Wszystkie uzwojenia zostały wymienione na nowe wykonane w izolacji klasy H oraz zaimpregnowane próżniowo. Ponadto w silnikach trakcyjnych zmodernizowano układ mocowania szczotkotrzymaczy z wykorzystaniem pierścienia obrotowego. Korpusy silników trakcyjnych zostały gruntownie oczyszczone ze

starych powłok malarskich i korozji metodą strumieniowo-ścierną oraz zabezpieczone antykorozyjnie.

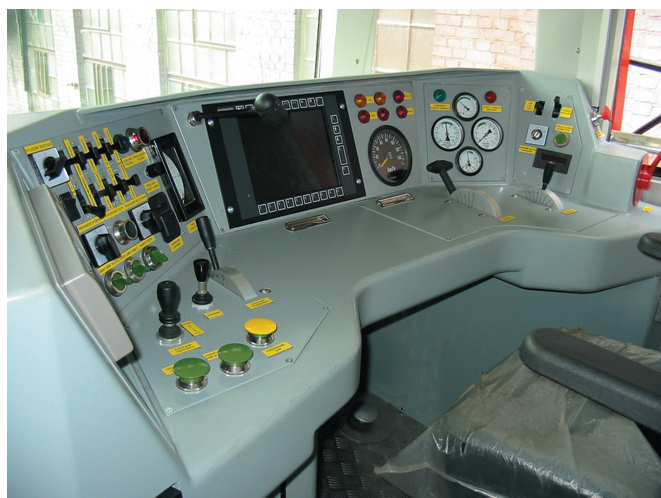
Model przestrzenny i gotowy pulpit

Nowoczesności lokomotywy dopełnia ergonomiczna kabina maszynisty z wygodnymi fotelami i klimatyzacją. Pulpit maszynisty oraz wyłożenia ścian wykonane są z estetycznych materiałów kompozytowych o wysokiej trwałości, również rozmieszczenie wskaźników i manipulatorów – stanowiących miejsce pracy maszynisty – spełniają wszystkie wymagania ergonomii i bezpieczeństwa pracy. Konstrukcja pulpitu zapewnia rozdzielnie płaszczyzny informacyjnej i wykonawczej.

Pierwsze „przymiarki“ pulpity wykonywane były za pomocą prostych kartonowych modeli, które mimo swej prostoty pozwalały bez zbędnych kosztów ocenić przestrzeń zajmowaną w kabinie, dostępność przełączników na poszczególnych panelach oraz sprawdzić w praktyce ich wpływ na widoczność z fotela maszynisty. Pulpity maszynisty zostały wykonane z materiałów kompozytowych, podobnie jak wszystkie kształtowe wyłożenia ścian w kabinach.

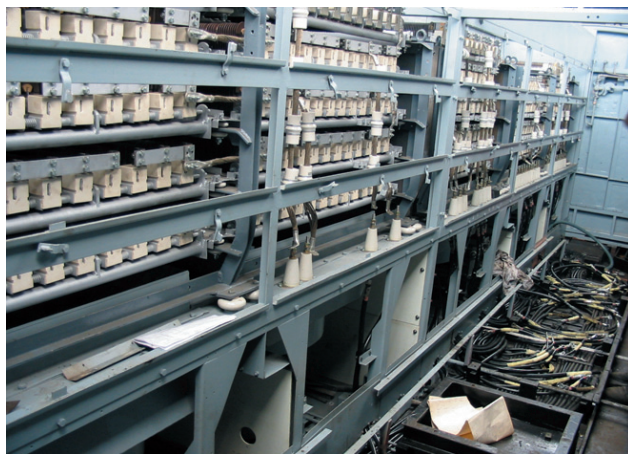
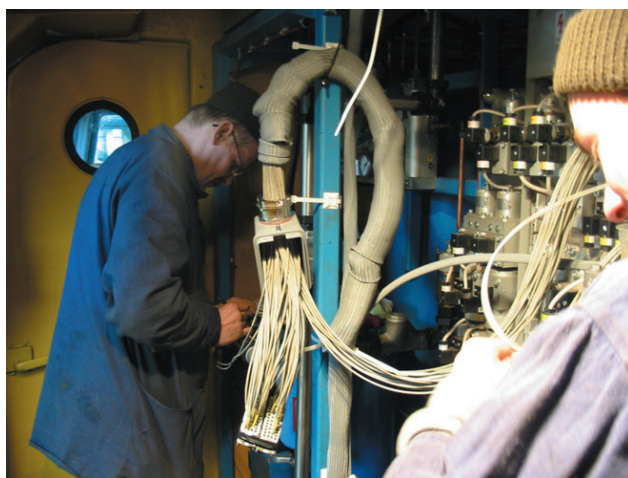
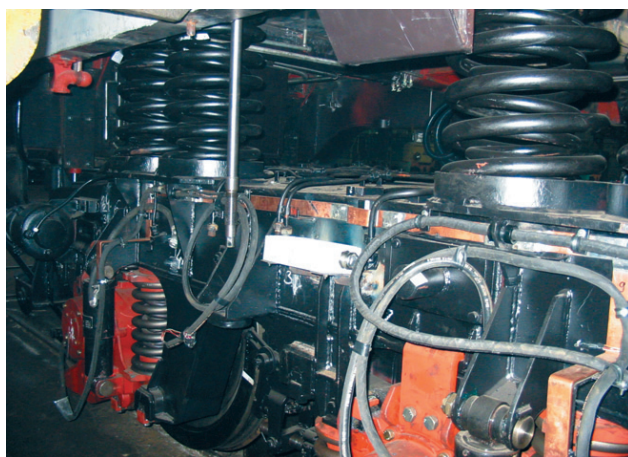
Prace montażowe w lokomotywie

Przed zamontowaniem urządzeń w pudle lokomotywy ułożona została instalacja pneumatyczna wykonana całkowicie z rur nierdzewnych, połączonych złączami samozaciskowymi, umożliwiającymi montaż instalacji bez konieczności gwintowania rur.

Większość podzespołów pneumatycznych lokomotywy zgrupowana jest w bloku wytwarzania i uzdatniania sprężonego powietrza (blok pneumatyczny), który zawiera również własny zintegrowany sterownik mikroprocesorowy. W przypadku instalacji pneumatycznej dużych kłopotów przysparzało wyginanie rur w odpowiednie profile. Ta prozaiczna, wydawałoby się, czynność przysparza trudności, gdy musimy uzyskać konkretny profil z twardej i zarazem cienkościennej rury nierdzewnej. Nieco inne trudności występowały w trakcie układania instalacji hydraulicznej dociążania wózków. Tu mnogość rurek o małych średnicach, układanych blisko siebie powodowała wiele kolizji.

Układanie okablowania elektrycznego zarówno WN, jak i NN było najdłużej oczekiwanym i najbardziej pracochłonnym zadaniem. Długo oczekiwanym, bo najdłużej powstawały schematy i rysunki wykonawcze okablowania. Przed pocięciem zakupionych wcześniej szwajcarskich kabli, zrobieniem wiązek kablowych i oznaczników, należało mieć pewność, że nie trzeba będzie robić tego ponownie zarówno ze względu na wysokie koszty, jak i na drogocenny czas. Mimo to i tak nie udało się uniknąć wielu poprawek i przeróbek wynikających z kolizji technicznych, typowych dla nowych konstrukcji.
