NARAŻENIA ZABRUDZENIOWE I PRZEPIĘCIOWE IZOLATORÓW TRAKCYJNYCH PKP

Opisano układ sieci trakcyjnej PKP; omówiono izolatory pod kątem wytrzymałości elektrycznej w warunkach powodujących ich zabrudzenie i ochrony przed przepięciami atmosferycznymi. Przedstawiono stan zanieczyszczenia atmosfery w Polsce i jego wpływ na izolatory trakcyjne. Omówiono wykonane pomiary konduktywności powierzchniowej izolatorów trakcyjnych w węźle wrocławskim oraz zbadane własności przewodzące osadów zebranych z izolatorów w hali dworca Wrocław Główny. Podano oszacowaną liczbę przeskoków na izolatorach trakcji PKP, spowodowanych przepięciami indukowanymi, wywołanymi przez wyładowania atmosferyczne doziemne.

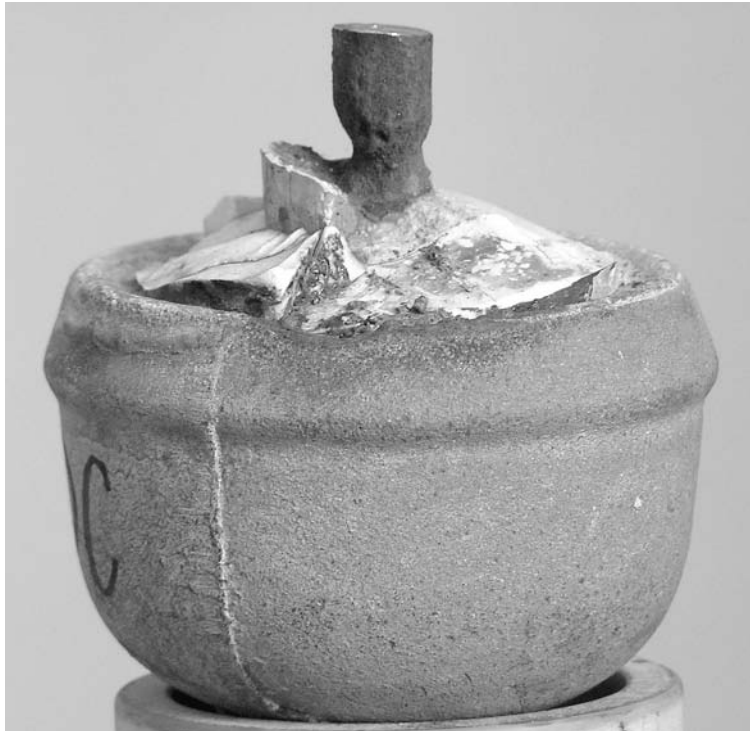
Rys. 8. Ubytki materiału trzonka i kołpaka izolatora kołpakowego spowodowane korozją

Skutki korozji trzonka izolatora kołpakowego, który pracował na linii w pobliżu stacji Wrocław Zachodni, są przedstawione na rysunku 8. Średnica trzonka zmniejszyła się o około 30% na styku: trzonek—porcelana—powietrze. Na wysokonapięciowych liniach DC stosuje się specjalne cynkowe elektrody ochronne w celu ochrony trzonka przed korozją [8]. Na rysunku 8 widać nie tylko typowe ubytki materiału, spowodowane korozją na trzonku, ale również ubytki na kołpaku. Produkty korozji mają większą objętość niż czysty metal i powodują naprężenia mechaniczne w porcelanie. Może to być kolejnym powodem pęknięcia porcelany.

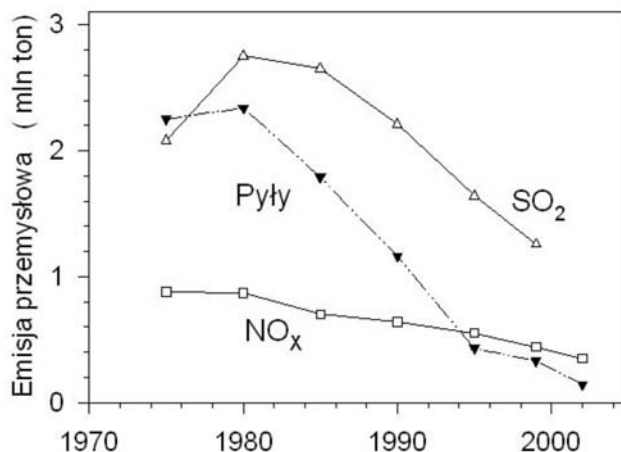
Rys. 9. Zmiany emisji zanieczyszczeń przemysłowych w Polsce [4]

— dotychczasowych trucicieli przyrody. W Polsce spadek emisji przemysłowej następuje od 1980 r. (rys. 9). W skali całego kraju emisja pyłów przez przemysł zmniejszyła się w ciągu ostatnich 25 lat prawie 20 razy, a dwutlenku siarki i tlenków azotu około dwukrotnie.

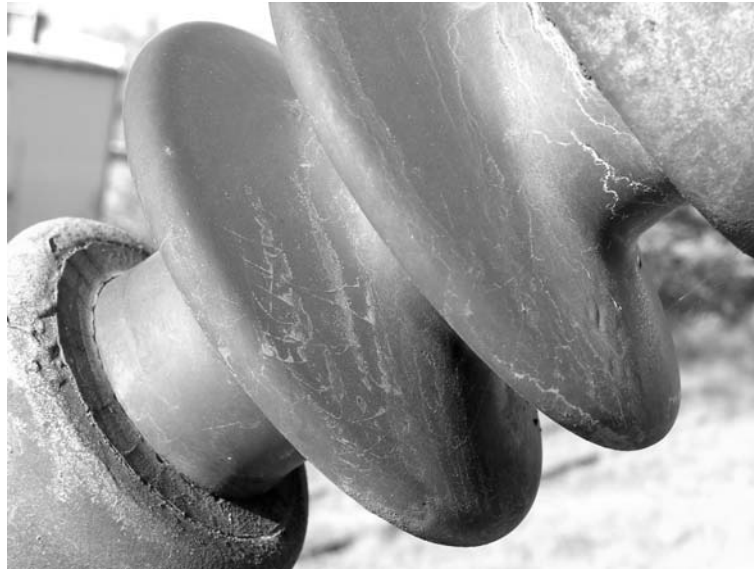
Rys. 11. Izolator ukośnika o znacznych zmianach koloru szkliwa

Badane izolatory były „czyste pod względem elektrycznym”, tzn. konduktywność powierzchniowa była rzędu 1 μS . Jednak powierzchnia porcelany wykazywała zabarwienie szare, zwłaszcza na górnej części kloszy (rys. 11). Również na okuciach izolatora można było zaobserwować znaczne zmiany. W pobliżu linii znajduje się kilka zakładów przemysłowych, m.in. *Wrocławska Fabryka Farb i Lakierów*. W latach siedemdziesiątych odnotowywano tam obecność fluoru w powietrzu. Kwas fluorowodorowy jest bardzo silnym rozpuszczalnikiem.

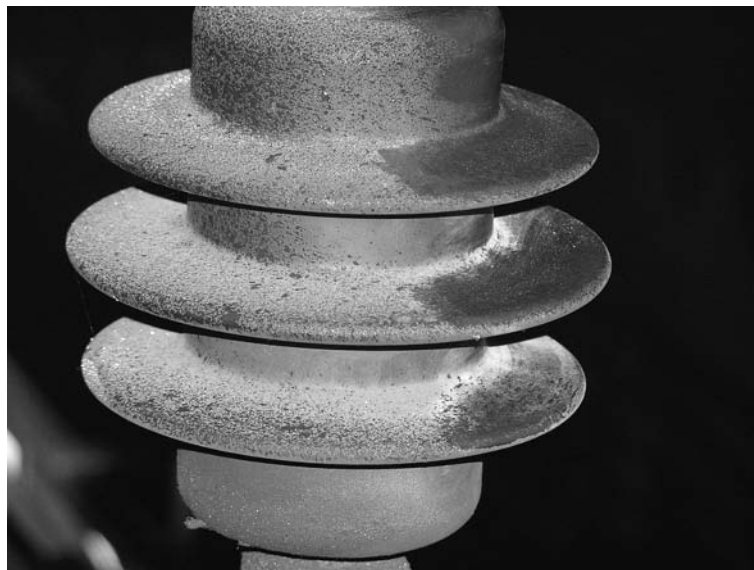
Rys. 12. Zanieczyszczony izolator LTG z żywicy epoksydowej w hali dworca Wrocław Główny

Izolatory w hali peronowej dworca Wrocław Główny nie były czyszczone od kilku lat i są intensywnie zanieczyszczone. Na górnej części kloszy grubość osadu wynosiła około 0,5 mm, a konduktywność powierzchniowa osiągała wartość 80 μS . Izolatory wewnątrz hali nie są splukiwane przez deszcze, tak jak izolatory znajdujące się pod gołym niebem. Po kilku latach osadzania się pyłów izolatory są zabrudzone, tak jak izolatory napowietrzne w IV strefie zabrudzeniowej. Ponieważ izolatory w hali dworca są suche, więc pomimo znacznego zabrudzenia wyładowania elektryczne i przeskoki zabrudzeniowe nie są możliwe. Rysunek 12 przedstawia widok izolatora z żywicy epoksydowej spryskanego wodą i z częściowo zmytą powierzchnią kloszy.

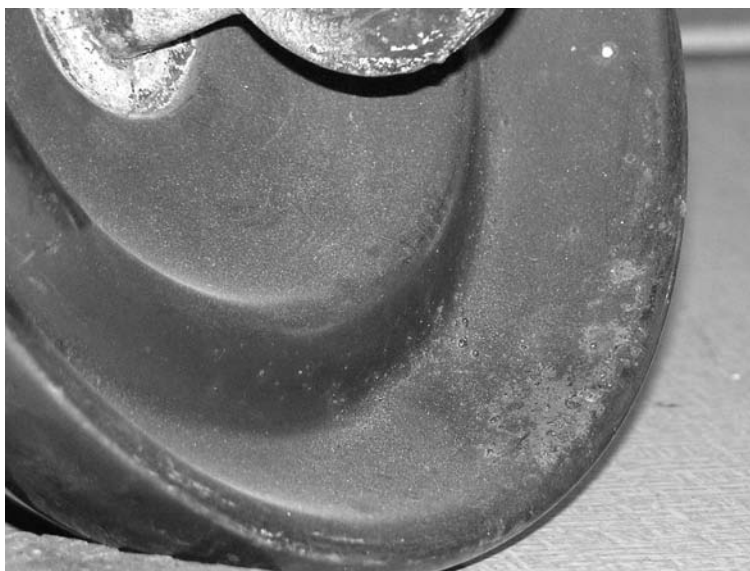
Rys. 13. Szklivo izolatora kołpakowego z zanieczyszczeniem metalicznym pokrytym rdzą

Na izolatorze kołpakowym (nr katalogowy 7120) znaleziono zanieczyszczenie, którego nie można było usunąć za pomocą wody (rys. 13). Z powodu warstwy rdzy, metaliczny charakter zanieczyszczenia można wykazać po przyłączeniu do elektrod sondy

napięcia rzędu 1 kV. Przyłożenie elektrod do szkliwa pokrytego rdzawym zanieczyszczeniem wywołuje przeskok iskrowy i zwarcie. Prawdopodobnie izolator ten znajdował się w pobliżu iskiernika rożkowego, którego elektrody były erodowane przez łuk zwarciowy.

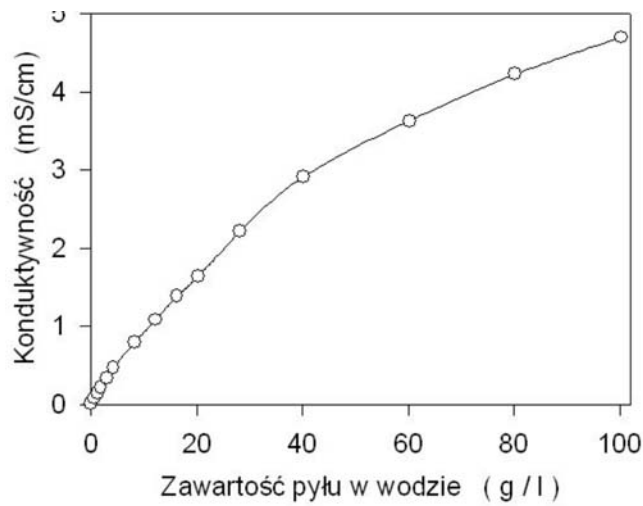
Rys. 14. Konduktywność roztworu pyłu zebranego na izolatorach w hali dworca Wrocław Główny w zależności od jego zawartości w wodzie

Zależność konduktywności wodnego roztworu pyłu, zebranego na izolatorach w hali dworca Wrocław Główny, od jego zawartości w wodzie jest funkcją nieliniową (rys. 14). Przy małej zawartości pyłu, rzędu 1 g/l, wzrost konduktywności wynosi 0,11 mS/cm·g, a przy zawartości pyłu 50 g/l przyrost konduktywności zmniejsza się do 0,035 mS/cm·g. Podobną nieliniową zależnością charakteryzują się pyły pochodzące z huty miedzi, elektrowni opalanej węglem brunatnym lub z cementowni [2]. Powodem nieliniowej zależności, zaznaczającej się zwłaszcza przy zawartości pyłu w wodzie większej niż 40 g/l, jest prawdopodobnie wpływ trudno rozpuszczalnych składników. Jednym z najbardziej rozpowszechnionych jest siarczan wapniowy (gips), o rozpuszczalności 2 g/l [2].

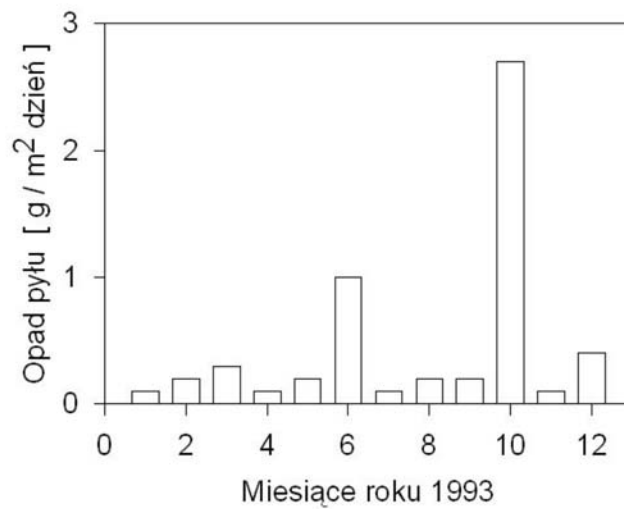
Rys. 15. Opad pyłu na ul Grabiszyńskiej we Wrocławiu w roku 1993. Dane Wojewódzkiej Stacji Sanitarno-Epidemiologicznej

Przedstawione pomiary wskazują na mały stopień zanieczyszczenia izolacji trakcyjnej na terenie Wrocławia i w jego pobliżu. Potwierdza to analiza danych opadu pyłu w tym rejonie, wykonywana przez Państwową Inspekcję Sanitarną. W 1993 r. najwyższa wartość opadu pyłu we Wrocławiu, mierzona w 22 punktach, wyniosła 2,7 g/m² na dobę (ul. Jedności Narodowej, Grabiszyńska). Należy jednak zaznaczyć, że przekroczenie wartości granicznej 1,8 pomiędzy I i II strefą zabrudzeniową wystąpiło tylko w jednym miesiącu (rys. 15). Zakładając poziom ufności 0,9 można obliczyć, że punkt z ul. Grabiszyńskiej, przedstawiony na rysunku 15, należał do I strefy zabrudzeniowej. Nawet w miastach Górnego Śląska nie stwierdza się obecnie opadu pyłu większego niż 2,7 g/m² na dobę [1]. Również na Pomorzu Zachodnim stwierdzono najwyższą wartość opadu pyłu 2,2 g/m² na dobę w 1987 r. [6]. Dlatego wydaje się niezrozumiałe i nieprawdopodobne przypisywanie powodów awarii izolatorów trakcyjnych wpływowi zabrudzeń [9], a nawet występowanie przeskoków zabrudzeniowych [17]. Jeśli przeskoki nie występują na izolatorach linii elektroenergetycznych prądu przemiennego, to nie mogą występować na izolatorach trakcyjnych, mających jednostkową drogę upływu około 4 razy dłuższą.
