mł. kpt. mgr inż. **Janusz POPIS**

KP PSP w Otwocku

## **ZAGROŻENIE POŻAROWE ZABUDOWY DREWNIANEJ NA PRZYKŁADZIE TZW. „ŚWIDERMAJERÓW”<sup>1</sup>**

### **Fire hazard in wooden constructions**

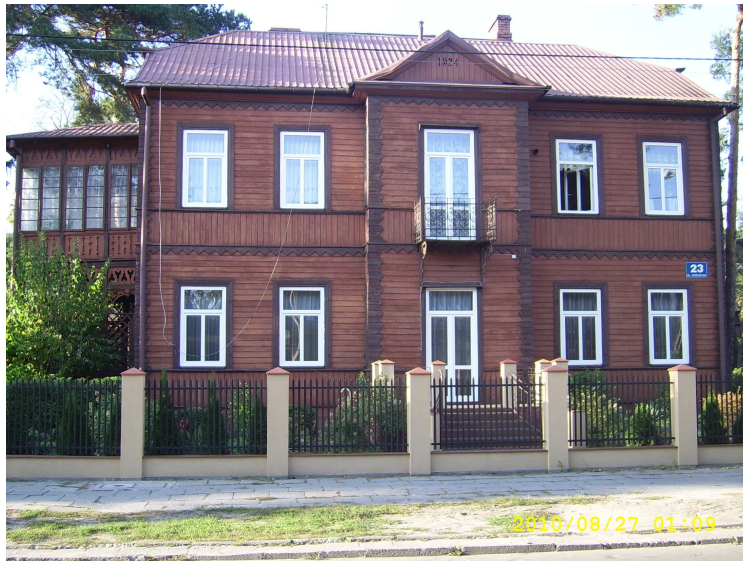
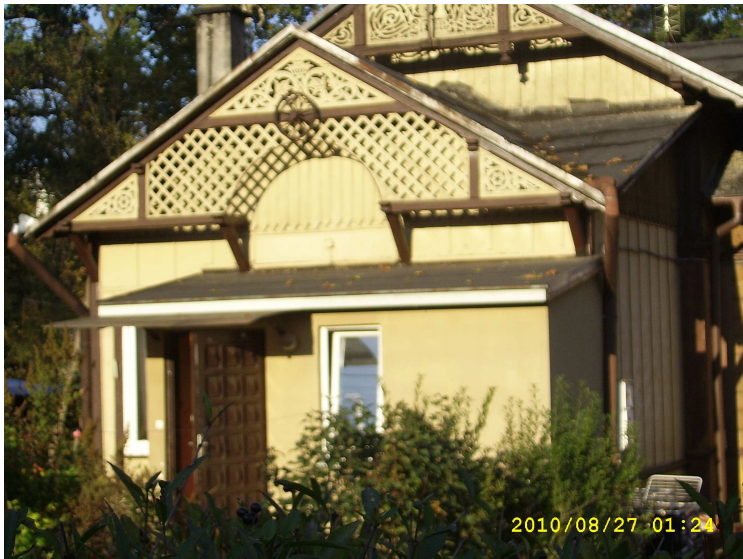
**Fot. 1. i 2.** Przykłady zadbanych „Świdermajerów”

Budynki w stylu „Świdermajer” najczęściej zbudowane są prawie w całości z drewna sosnowego. Jedynie części ścian wewnętrznych (znajdujące się najbliżej komina) są murowane. Z drewna liściastego mogą być wykonywane drzwi, okna i niektóre belki nośne. Wnętrze ścian wypełnione jest igliwem lub trocinami, co stanowi ocieplenie budynku. Często do tych budynków bez jakichkolwiek zezwoleń dobudowywane są komórki i garaże (lub przy ścianach składowany jest opał), co może znacząco utrudniać dojazd do tych obiektów.

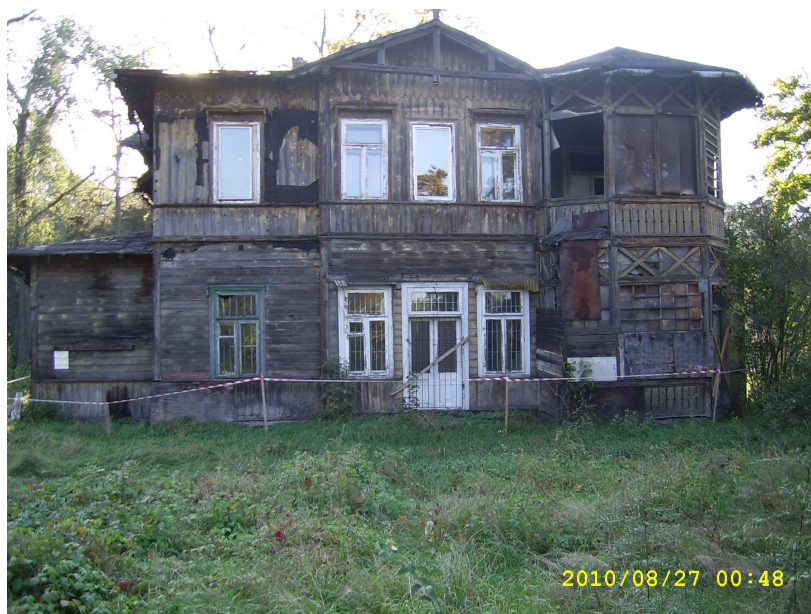
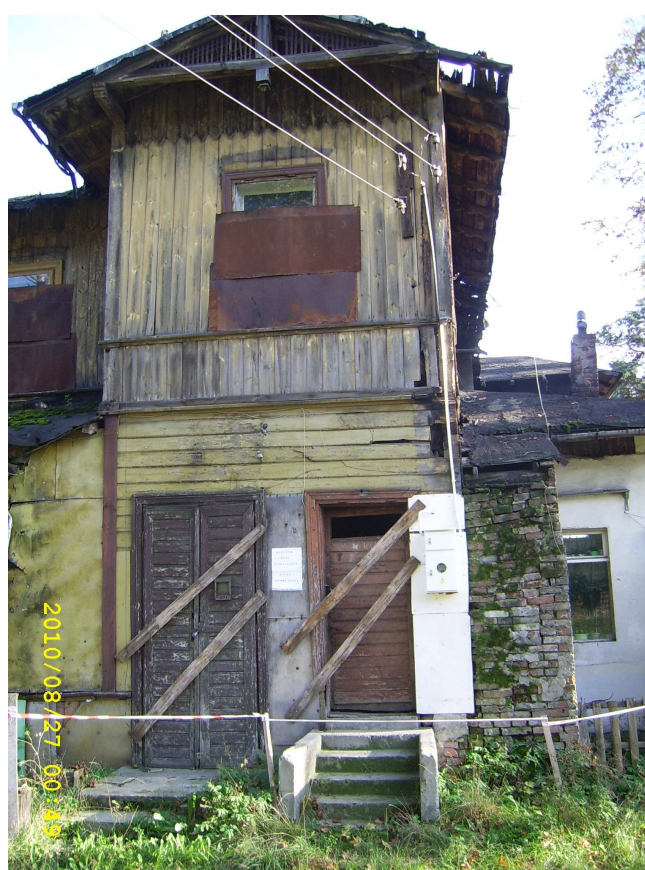
**Fot. 3. i 4.** Przykłady zdewastowanych drewniaków, stan tzw. „śmierci technicznej obiektu

Często już po wyglądzie zewnętrznym budynku można ocenić czy jest on prywatną własnością czy też jest to budynek komunalny. W najgorszym stanie technicznym są budynki niezamieszkałe tzw. pustostany. Polityka gospodarcza państwa, na mocy której większość z tych domów znalazła się pod zarządem kwaterunkowym z powodu problemów mieszkaniowych, w znacznym stopniu przyczyniła się do obecnej sytuacji. Budynki Zarządu Gospodarki Miejskiej popadają w ruinę, na co wpływ mają również sami mieszkańcy, którzy często dewastują domy, w których mieszkają, co jest spowodowane niskim poziomem świadomości społecznej. Innymi przyczynami są brak pieniędzy oraz brak zainteresowania w utrzymaniu drewnianych budynków w dobrym stanie technicznym. Niewiele zmienia również fakt, że niektóre budynki są objęte ochroną konserwatorską lub znajdują się w gminnej ewidencji zabytków.

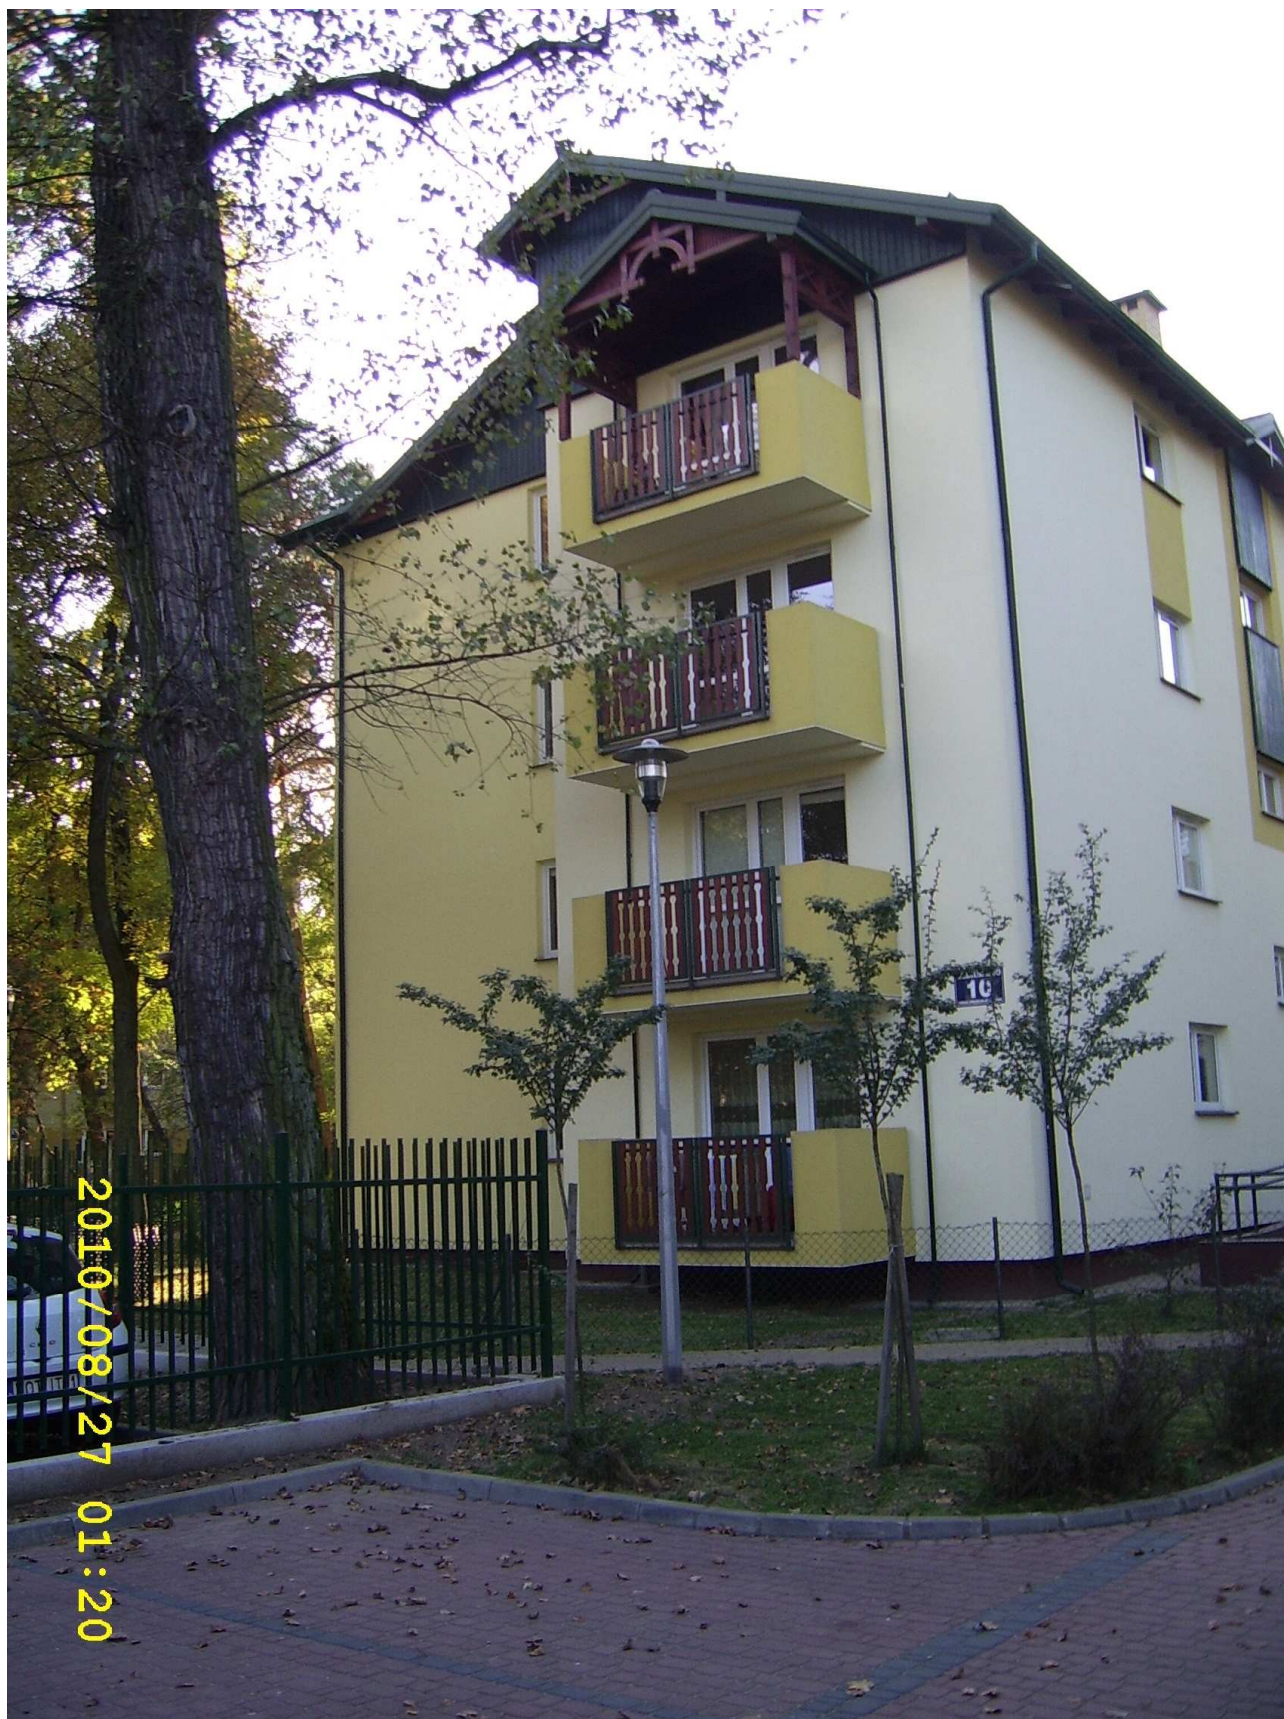
**Fot. 5.** Współczesny budynek z widocznymi elementami typowymi dla „Świdermajerów”

W ostatnich latach w krajobrazie otwockim pojawiły się nowe budynki, które swym wyglądem wyraźnie nawiązują do starej zabudowy Otwocka w stylu „Świdermajer”. Zaobserwowane zjawisko jest pozytywne, bo udowadnia, że stare z nowym może współistnieć tworząc spójną całość o estetyczny wyglądzie.

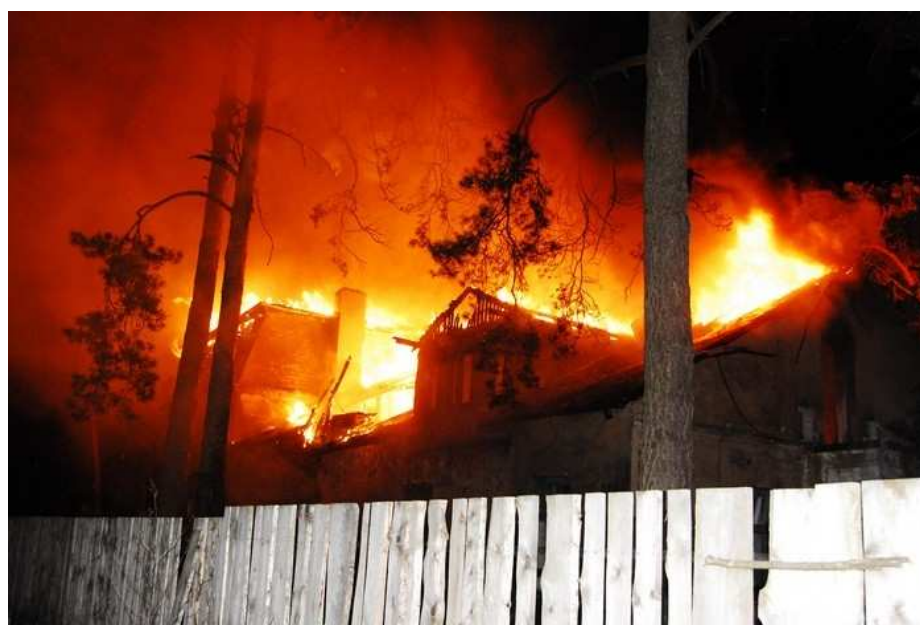
**Fot. 6. i 7.** Pożar drewnianych budynków

Akcje ratowniczo-gaśnicze w tego typu obiektach są wyjątkowo trudne i niebezpieczne ze względu na materiał, z którego budynki zostały wzniesione. Jedynie natychmiastowe działania mają szansę zakończyć się sukcesem. Liczy się dosłownie każda minuta, dlatego tak ważne jest szybkie zauważenie pożaru, natychmiastowe powiadomienie o zdarzeniu PSP, a także szybki dojazd na miejsce oraz podjęcie działań.

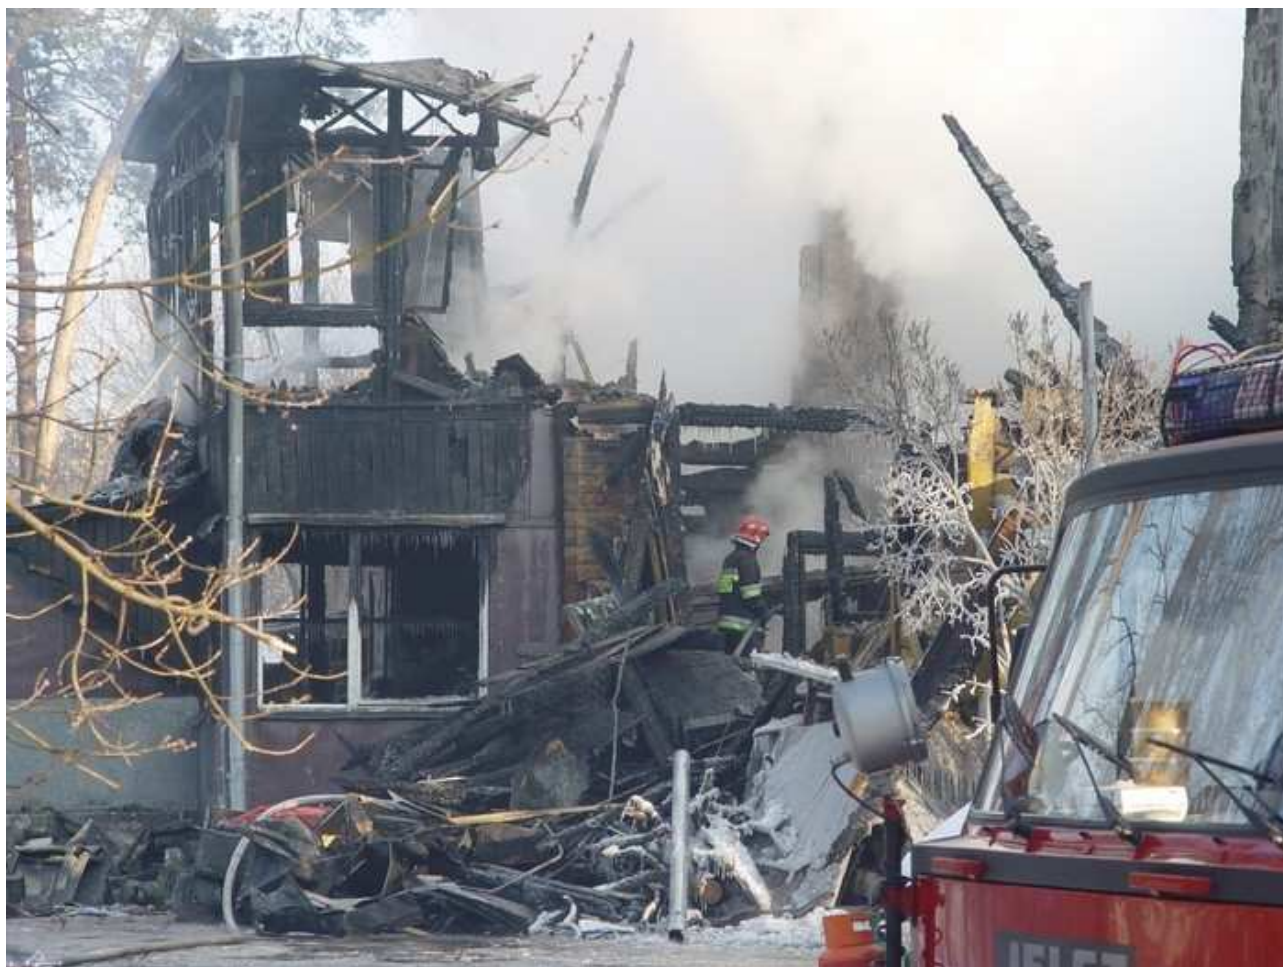
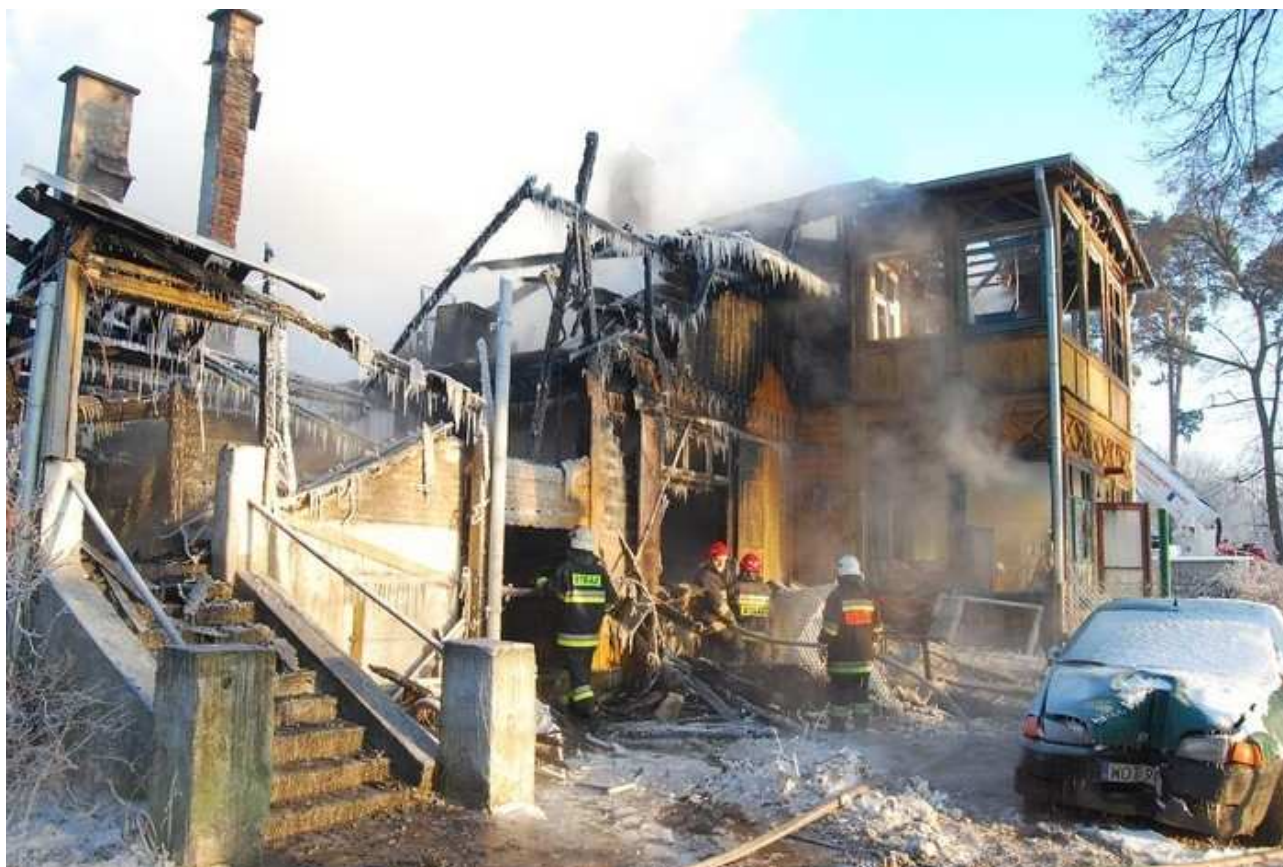
**Fot. 8. i 9.** Budynki po pożarze

Osobnym problemem są pokrycia dachowe tych obiektów. Pokrycie ze słomy spotykane jest marginalnie. Najczęściej występującym pokryciem jest papa. Dachy takich domów były wielokrotnie naprawiane poprzez smołowanie i nanoszenie kolejnych warstw nowej papy bez usuwania starej warstwy. W ten sposób powstały kilkunastowarstwowe pokrycia dachów. W warunkach pożarowych smoła roztopia się, płonie i gotując się ścieka z dachu. Przy dużej powierzchni dachu i grubej warstwie papy gaszenie jej jest bardzo trudne i należy zachować przy tym szczególną ostrożność ze względu na możliwość wystąpienia zjawiska przypominającego „ogień greckie”. Strumień wody gaśniczej nie może być podawany pod zbyt dużym ciśnieniem, stosować należy prądy rozproszone lub mgliste. Działania bywają znacząco utrudnione jeśli w najbliższej okolicy nie ma sieci wodociągowej lub hydranty są niesprawne. Gdy w takim obiekcie dojdzie do pożaru najczęściej po ugaszeniu nie nadaje się on już nawet do remontu. Straty są ogromne, a mieszkańcy z reguły potrzebują lokali zastępczych.
