*Instytut Nafty i Gazu, Oddział Krosno*

## Badania procesów korozji w odwiertach o dużej zawartości rtęci

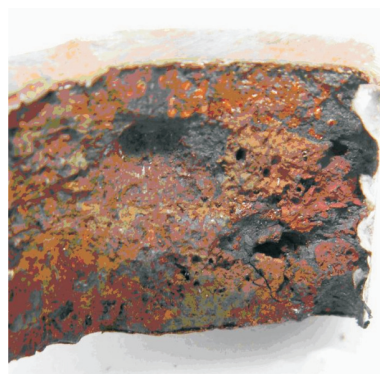
Fot. 1. Widok wewnętrznej powierzchni wycinka, z wżerami korozyjnymi

Badania przeprowadzono w dwóch aspektach: na próbkach kopalnianych i na próbkach laboratoryjnych. Na fotografii 1 przedstawiono zdjęcie próbek rzeczywistych (kopalnianych), pozyskanych z odwiertów zawierających w gazie ziemnym rtęć – widoczny jest wpływ jej obecności

w gazie na korozję materiału rur. Powierzchnia ubytku korozyjnego jest nierównomierna, pokryta nalotem o zabarwieniu rdzawym i ciemnopopielatym.

Wycinek stanowi złącze spawane rur. Od strony wewnętrznej powierzchnia wycinka – zarówno na spawie jak i na materiale rodzimym – pokryta jest wżerami korozyjnymi, o zabarwieniu ciemnopopielatym i rdzawym.

Analiza chemiczna wycinka na grubości 0,3 mm wykazała, że największy udział pierwiastkowy w ma w nim rtęć, której zawartość wynosi aż 57,2%. Wnioskować można zatem, że rtęć została zaadsorbowana przez rdzę oraz że w strudze cieczy przepływającej po dnie rury zawarte były związki tego pierwiastka, które w dużej części uległy redukcji i wbudowały się w strukturę zgorzeliny. Głębokość penetracji stali przez produkty korozji jest wysoka, sięgająca nawet 1/3 grubości ścianki rury, co prowadzi do wniosku, że na trasie głowica-separator przyodwiertowy na poziomych odcinkach rur (w przypadku używania stali L360NB) należy stosować grubsze ścianki.

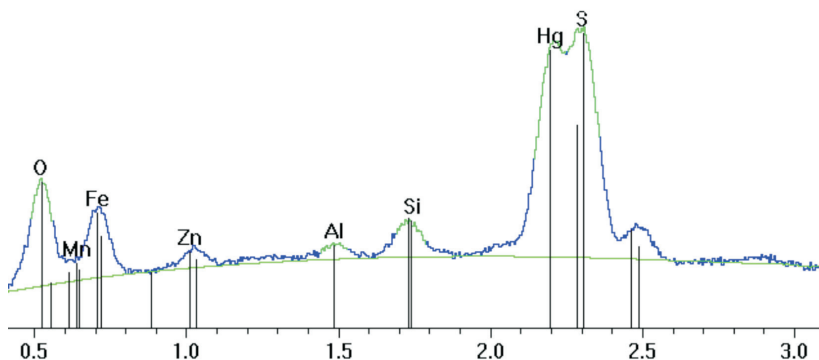
Rys. 1. Wyniki analizy spektralnej powierzchni zgorzeliny na wycinku w obrębie spoin (Si – 0,14%, O<sub>2</sub> – 9,08%, Fe – 17,09%, Al – 0,49%, Hg – 57,21%, S – 13,73%, Zn – 0,79%, Ca – 0,19%, Ba – 1,20%, Mn – 0,07%)

Na rysunku 1 przedstawiono wyniki analizy spektralnej powierzchni zgorzeliny na wycinku w obrębie spoin, zaś w tablicy 4 – zawartość głównych składników w zgorzelinie badanych próbek.

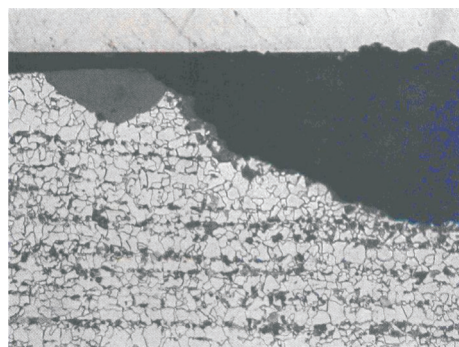
Fot. 5. Mikrostruktura podłoża stalowego i zgorzeliny (powiększenie 250:1)

Na fotografii 5 przedstawiono przekrój mikrostruktury

warstwy podłoża stalowego kuponów na grubości od 0 do około 0,3 mm od powierzchni. Podane pod zdjęciami zawartości rtęci dotyczą roztworów, w których kupony były zanurzone.

Fotografia 5 uwidacznia drobnoziarniste struktury perlityczno-ferrytyczne w podłożu oraz liczne objawy głębokiej korozji wżerowej. Wraz ze wzrostem zawartości rtęci w roztworze zauważa się również wzrost obszaru zgorzeliny korozyjnej. Z fotografii 5 wynika, że przy pewnym stężeniu rtęci następuje wysycenie wolnych miejsc adsorpcyjnych na jej powierzchni, lub też rtęć penetruje głębsze – niż tylko powierzchniowe – struktury stali, które nie były analizowane.
