Prof. dr hab. inż. Henryk Bałuch,
Dr hab. inż. Maria Bałuch, prof. IK
Instytut Kolejnictwa

TYPOLOGIA BŁĘDÓW W KSZTAŁTOWANIU UKŁADÓW TOROWYCH

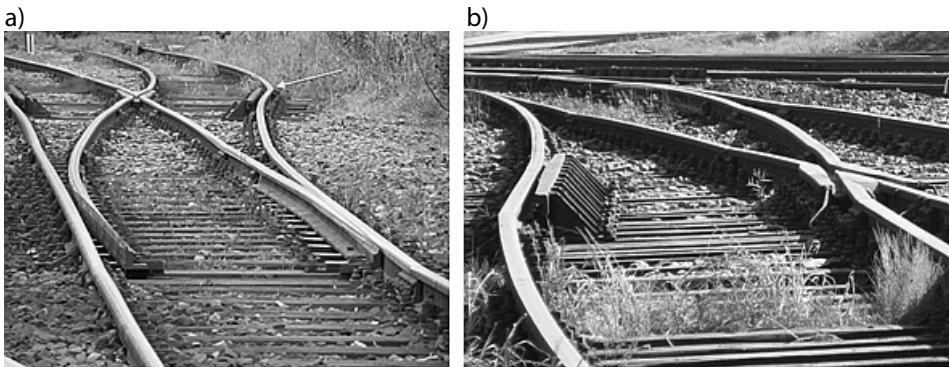
Przedstawiony na rysunku 1 rozjazd S49-300-1:9 z torem odgałęźnym prowadzącym na tor boczny (dowód – widoczna wykolejnica w tym torze) został ułożony w miejsce poprzednio znajdującego się tu rozjazdu S49-190-1:9.

Rys. 1. Rozjazd zwyczajny S49-300-1:9 prowadzący na tor boczny bez wstawki prostej:
a) widok całości, b) załom za krzyżownicą [fot. R. Piątek]

Łuk zaokrąglający tworzy z torem odgałęźnym łuk odwrotny bez wstawki prostej. Dodatkowo, wskutek niewłaściwego ukształtowania tego łuku, w styku krzyżownicy powstał wyraźny załom. Promień łuku zaokrąglającego R wynosi w tym miejscu około 120 m. Niezrównoważone przyspieszenie a oraz przyrost przyspieszenia ψ oblicza się odpowiednio ze wzorów:

Obliczone przyśpieszenie jest znacznie większe od dopuszczalnego $0,65 \text{ m/s}^2$. Przyrost przyśpieszenia jest również znaczny, duża nadwyżka dynamiczna wystąpi jednak z powodu widocznego dużego kąta nabiegania w miejscu załomu.

Przypadek ten jest typowym przykładem nieuzasadnionej wymiany rozjazdów o promieniu toru zwrotnego 190 m na rozjazd o promieniu 300 m w warunkach, które tego nie wymagają i w których nastąpi pogorszenie eksploatacji układu nowego w stosunku do istniejącego. Ze względu na nadmierne przyśpieszenie, na układzie tym należy ograniczyć prędkość do 30 km/h. Rozjazd o promieniu 300 m pozwala na uzyskanie prędkości 50 km/h, której jednak nie wykorzystuje się ze względu na brak takiej sygnalizacji (prędkość ogranicza się do 40 km/h). Wadliwość tego układu wynosi więc

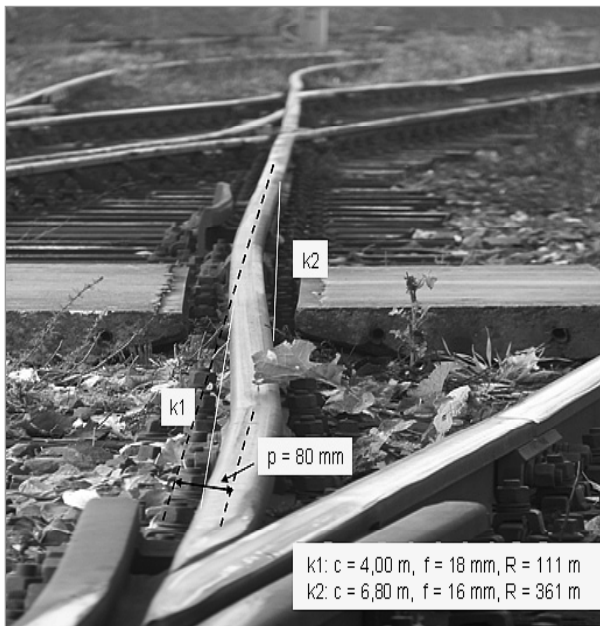
Przykład błędu pierwszej grupy pokazano na rysunku 2, przedstawiającym fragment połączenia rozjazdu zwyczajnego z rozjazdem krzyżowym pojedynczym. Oba rozjazdy mają ten sam skos 1:9. Przesunięcie osi szyny skrzydłowej w stosunku do szyny stanowiącej przedłużenie opornicy rozjazdu krzyżowego wynosi 80 mm. Na tej podstawie można wyznaczyć błąd m w położeniu punktu matematycznego rozjazdu zwyczajnego

Rys. 2. Błąd spowodowany niewłaściwym położeniem punktu matematycznego [fot. A. Stachowiak]

W konkretnym przypadku użycie znaku równości w przybliżeniu jest uzasadnione dodatkowo tym, że szyna stanowiąca przedłużenie opornicy rozjazdu krzyżowego jest odchylona w lewo o pewien kąt od opornicy. Błąd w położeniu punktu matematycznego wynosi więc $m \approx 80 \cdot 9 = 720$ mm. Ten stosunkowo niewielki błąd spowodował jednak duże krzywizny pokazane na rysunku.

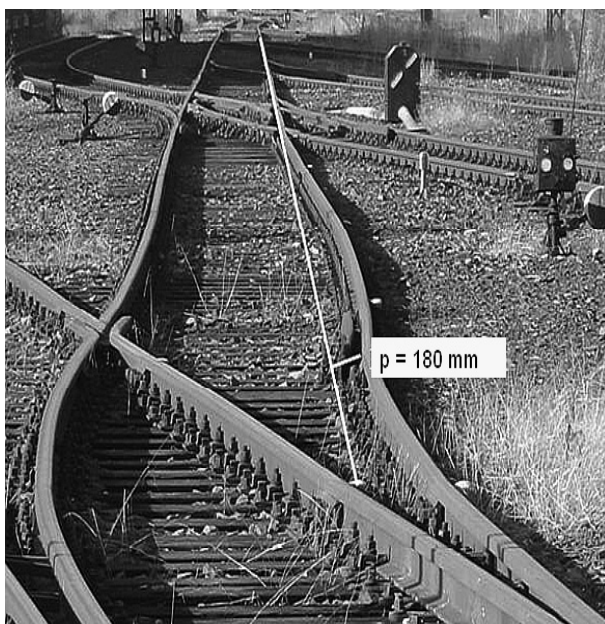
Drugi przykład tego błędu przedstawiono na rysunku 3. Na styku krzyżownicy rozjazdu zwyczajnego prawego z wyłukowaną szyną przesunięcie wynosi 180 mm.

Rys. 3. Łuk odwrrotny za rozjazdem zwyczajnym spowodowany przesunięciem punktu matematycznego [fot. W. Jankowski]

W tym przypadku analogicznie obliczone przesunięcie punktu matematycznego wyniosło $180 \cdot 9 = 1620$ mm.

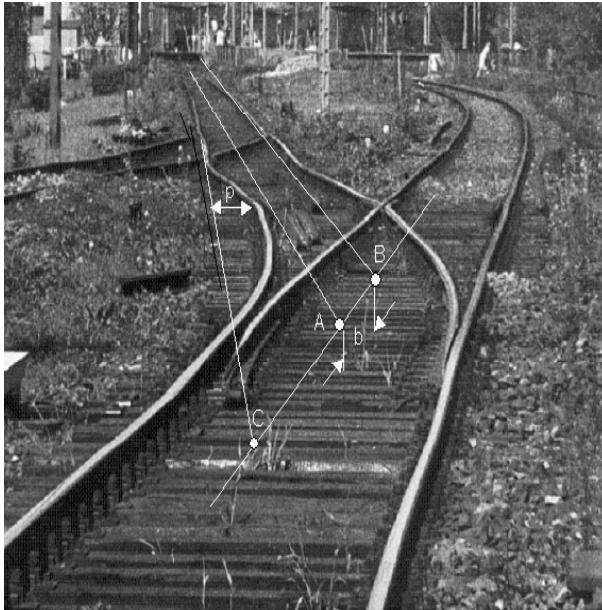
Dużo gorsze skutki powodują przypadki drugiej grupy, tj. pozostawienie punktu matematycznego rozjazdu o innym promieniu. Przypadek taki jest przedstawiony na rysunku 4. Poza usytuowaniem napędu zwrotnicowego, który dawał się łatwo przenieść, nie było tu żadnej przeszkody, by przemieścić punkt matematyczny o różnicę długości od styku przediglicowego do punktu matematycznego rozjazdów o promieniu 300 i 190 m, która wynosi $16615 - 10523 = 6092$ mm. Błąd taki powoduje deformację układu, mającą strzałkę 0,68 m oraz szybki postęp degradacji nawierzchni.

Rys. 4. Zniekształcenie układu spowodowane brakiem przesunięcia styku przedglicowego rozjazdu 300-1:9 w stosunku do poprzedniego rozjazdu 190-1:9 [fot. H. Bałuch]

W omawianym przypadku, ze względu na bardzo duże zniekształcenia układu, natomiast po wymianie rozjazdu wprowadzono ograniczenie prędkości pociągów do 20 km/h. Nie zapobiegło to jednak szybkiemu zużyciu szyn i po stosunkowo niedługim czasie rozjazd ułożony w torze głównym, tj. prawym trzeba było wymienić. Wadliwość tego układu bezpośrednio po jego wbudowaniu wyniosła więc

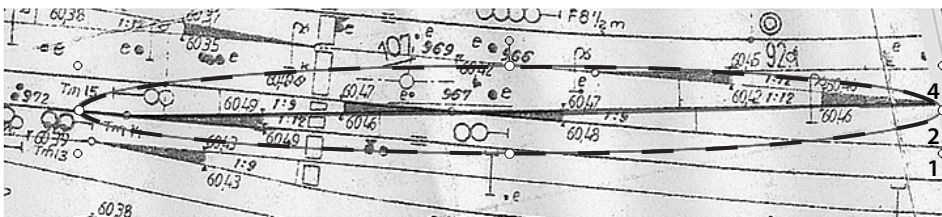
Pierwszym przykładem jest układ obejmujący trzy tory (rys. 5). W torze 2. jest ułożony rozjazd krzyżowy pojedynczy, łączący tory 2. i 4. (rys. 6). Połączenie to jest typowe dla rozjazdów o różnych skosach.

Rys. 5. Fragment planu sytuacyjnego stacji z zaznaczonym układem

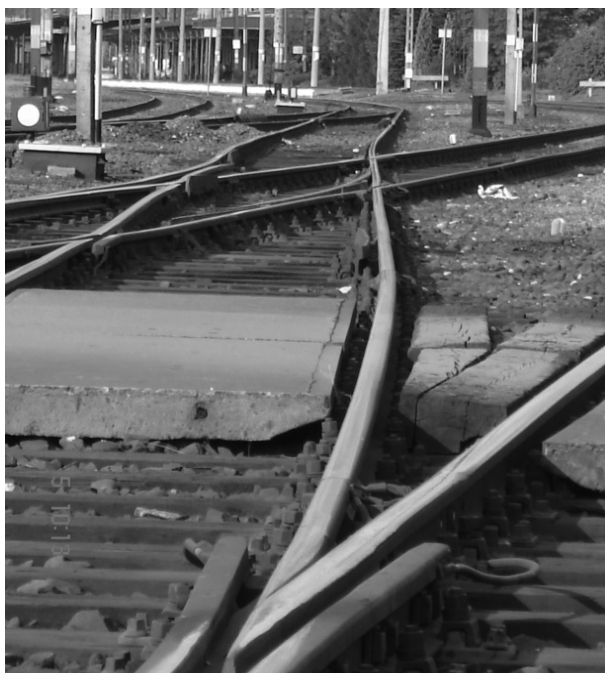
Rys. 6. Widok połączenia: na pierwszym planie krzyżownica rozjazdu S49-500-1:12 [fot. A. Krzyżański]

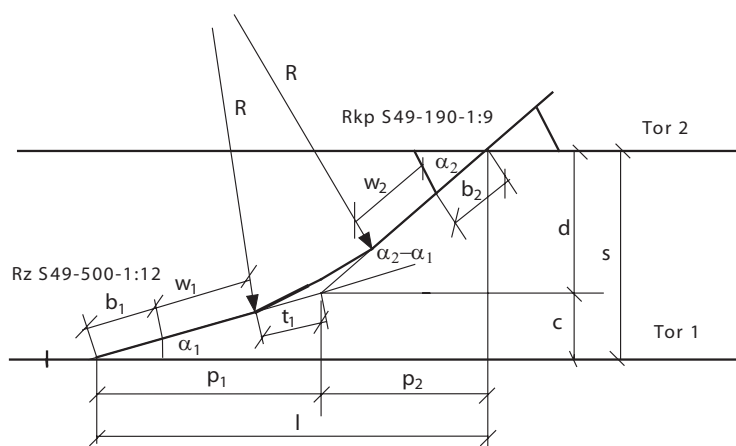
Przeanalizujemy połączenie torów o mniejszym rozstawie, tj. torów 1 i 2, którego schemat przedstawia rysunek 7. Przed rozjazdem krzyżowym powinna być wstawka prosta w_2 o wymaganej długości 6,00 m, natomiast wstawkę za krzyżownicą rozjazdu zwyczajnego, przez którą przechodzi łuk kołowy, ze względu na stosunkowo mały roz-

staw torów można pominąć, tj. przyjąć $w_1 = 0$. Wartościami stałymi w tym połączeniu torów są: rozstaw $s = 4,75$ m, $\alpha_1 = 4,76364^\circ$ (odpowiednik skosu 1:12), $\alpha_2 = 6,34019^\circ$ (odpowiednik skosu 1:9), $b_1 = 20,797$ m, oraz $b_2 = 16,615$ m.

Rys. 7. Schemat układu przedstawionego na rysunku 5

Układ taki jest nie do przyjęcia ze względu na bardzo krótki łuk (l_k) o małym promieniu, powodującym częste wymiany szyn, których trwałość wyniesie zaledwie około 15% trwałości nominalnej. Łączący rozjazdy łuk o promieniu rzędu 200 m, przylegający do łuku toru zwrotnego rozjazdu o skosie 1:12, też będzie powodował szybkie narastanie zużycia jego krzyżownicy.

Lepszym rozwiązaniem w tych warunkach, chociaż dalekim od dobrego, jest rezygnacja ze wstawki przed rozjazdem krzyżowym ($w_2 = 0$). Należy się jednak liczyć z tym, że doprowadzenie łuku łączącego do jego styku, wpłynie na przyśpieszenie zużycia przyległych szyn. W tym wariantcie promień łuku łączącego te rozjazdy wyniesie 446,383 m, jego długość wzrośnie do 12,281 m, a $\lambda = 0,459$.

Z tego porównania wynika, że ułożenie w torze 1. rozjazdu o promieniu 500 m nie było uzasadnione. Zastosowanie rozjazdu o promieniu 300 m wyeliminowałoby całkowicie łuk łączący, a długość wstawki prostej wyniosłaby 9,873 m, przyrost przyśpieszenia zaś $\psi = 0,229 \text{ m/s}^3$. Wartość przyrostu przyśpieszenia ψ obliczono, biorąc pod uwagę, że wjazd z rozjazdu krzyżowego pojedynczego na łuk łączący oba rozjazdy może się odbywać tylko z toru prostego, stąd $R_2 = \infty$. Stopień wykorzystania tego układu wynosi

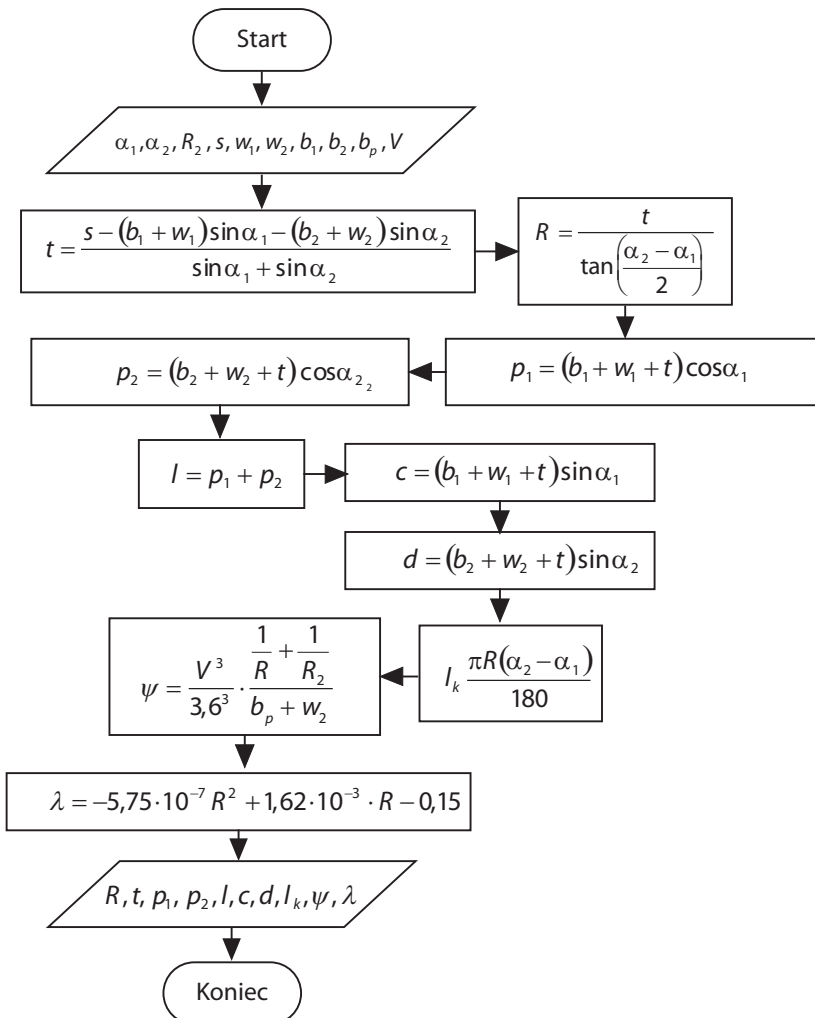
Do pełnych obliczeń tego układu opracowano algorytm przedstawiony na rysunku 8. Zawiera on m.in. wyznaczenie wartości λ , określającej zmniejszenie trwałości szyn w łukach [4]. Przy podanych parametrach otrzymano następujące wartości:

Rys. 8. Schemat blokowy obliczeń połączenia torów równoległych rozjazdami o różnych skosach

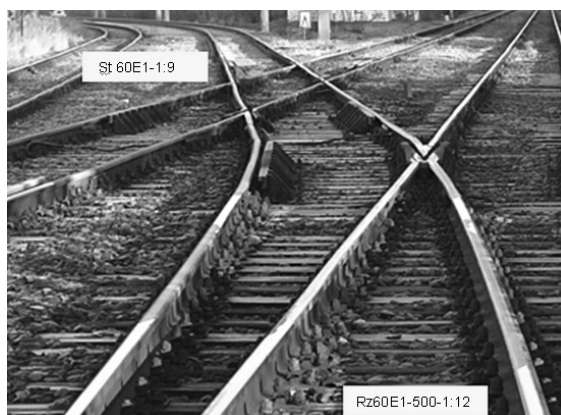
Do tej samej grupy przypadków należy układ przedstawiony na rysunku 9. Przy rozstawie torów równym 4,00 m ułożono na posterunku odgałęźnym rozjazd zwyczajny o promieniu 500 m i skosie 1:12, prowadzący na skrzyżowanie torów o skosie 1:9. Za krzyżownicą rozjazdu zwyczajnego widoczny jest wyraźny załom. Teoretyczny promień łuku łączącego ten rozjazd ze skrzyżowaniem torów wynosi 164 m (bez wstawek prostych). Wskutek tak małego promienia i szybkiego zużycia szyn, na układzie tym wprowadzono stałe ograniczenie prędkości do 10 km/h. Ułożenie rozjazdu zwyczajnego o promieniu 500 m było w tych warunkach kardynalnym błędem.

Rys. 9. Układ torów na posterunku odgałęźnym [fot. A. Kaliściak]

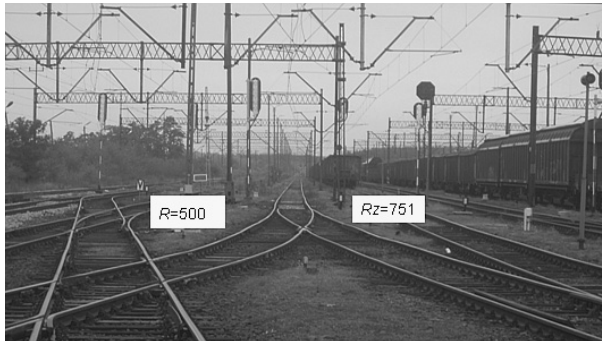
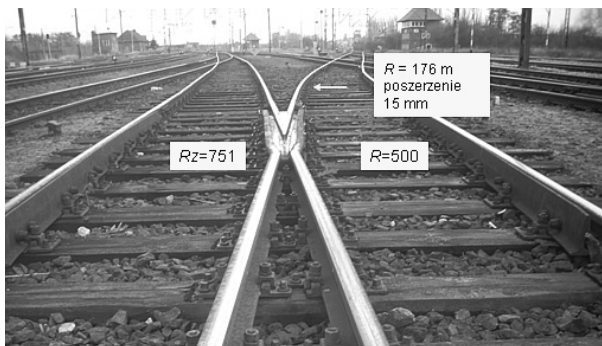
Rys. 10. Rozjazd łukowy dwustronny [fot. P. Fleiszerowicz]

Rys. 11. Rozjazd łukowy przedstawiiony na rysunku 10, widziany od strony krzyżownicy [fot. P. Fleiszerowicz]

Rozjazd łukowy dwustronny (rys. 10), utworzony na podstawie układu rozjazdu zwyczajnego 300-1:9, ma tory o promieniach 500 i 751 m, przy czym tor o promieniu 500 m prowadzi do skrzyżowania torów. Za krzyżownicą tego rozjazdu jest widoczny łuk o promieniu 176 m w torze prowadzącym do skrzyżowania. Tak duża różnica promieni powstała wskutek niewłaściwego usytuowania rozjazdu łukowego. Jego położenie,

oddalające go od skrzyżowania (tj. cofnięcie na rysunku 10), spowodowałyby zmniejszenie kątów zwrotów za krzyżownicą, a zatem zwiększenie promienia łuku w torze prowadzącym do skrzyżowania.

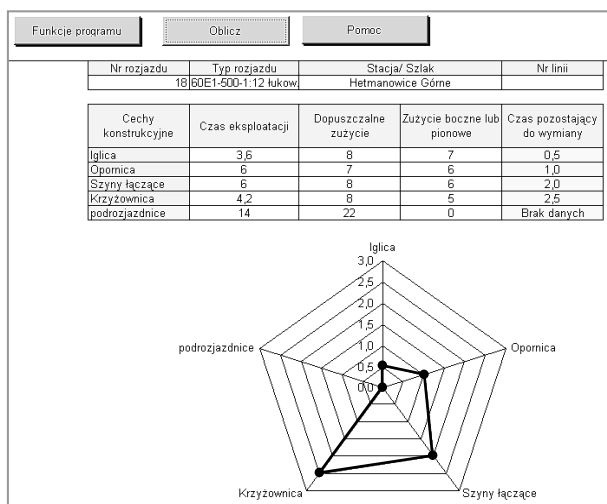
Do obliczeń trwałości całych rozjazdów i ich elementów opracowano program pod nazwą OTROZ [4]. Wyniki obliczeń są w nim przedstawione w postaci graficznej i cyfrowej (rys. 12).

Rys. 12. Jeden z modułów programu OTROZ przedstawiający czas do wymiany części rozjazdu łukowego

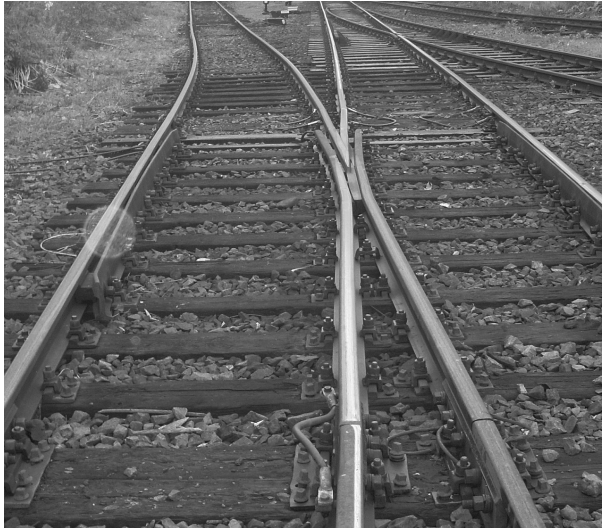
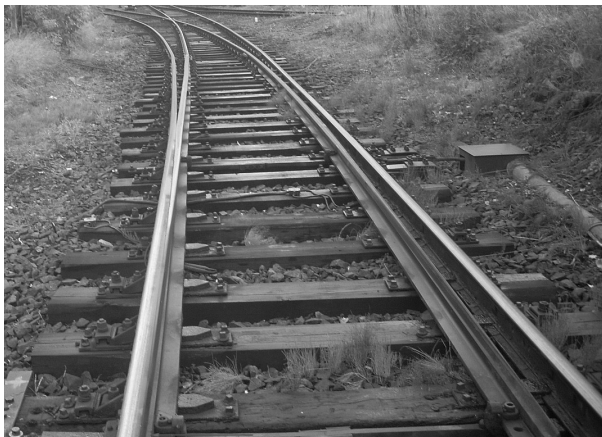
Brak rezerwy awaryjnej rozjazdów łukowych prowadzi do anomalii, która polega na zamianie wyłukowanych, zużytych zwrotnic lub krzyżownic, zwrotnicami i krzyżownicami prostymi (rys. 13 i 14). W tych przypadkach występują zwiększone kąty nabiegania kół w miejscach styczności prostych elementów z częściami wyłukowanymi, co powoduje zakłócenia spokojności jazdy i szybsze zużycie szyn.

Rys. 13. Rozjazd łukowy dwustronny z wymienioną prostą krzyżownicą; zauważalny załom za prawą szyną dzioba krzyżownicy [fot. D. Drozd]

Rys. 14. Ten sam rozjazd jak na rysunku 13 z prostą zwrotnicą [fot. D. Drozd]

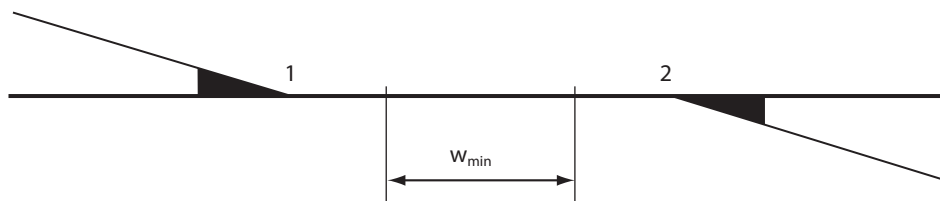
W przypadku układu przedstawionego na rysunku 15, długość wstawki prostej w_{min} w torach głównych zasadniczych, powinna wynosić nie mniej niż 15 m, w torach bocznych zaś nie mniej niż 6 m. Znany jest również wzór

Rys. 15. Wstawka między rozjazdami o jednakowych kierunkach torów zwrotnych zwróconymi ku sobie stykami przediglicowymi

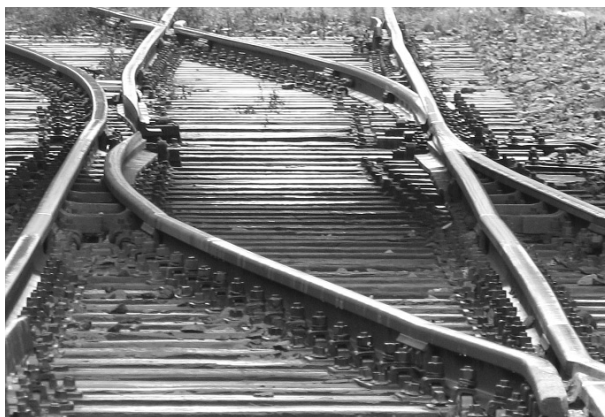
Tego warunku nie spełnia układ dwóch rozjazdów 49E1-190-1:9, w którym nie zastosowano żadnej wstawki prostej (rys. 16). Na układzie tym doszło już dwukrotnie do wykolejenia taboru.

Rys. 16. Rozjazdy 49E1-190-1:9 ułożone bez wstawki prostej

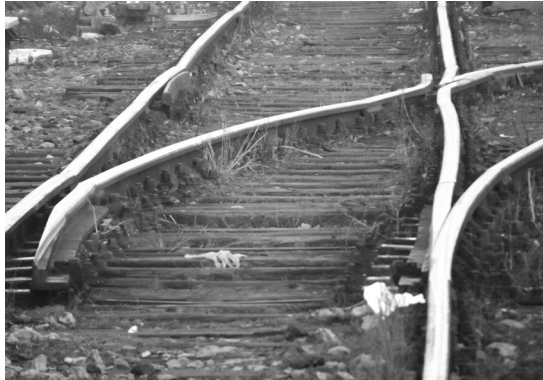
Deformacje rozjazdu typu 8a-190-1:9,51, przedstawionego na rysunku 17, nie powstały w wyniku obciążenia, lecz z powodu jego skrócenia (obcięcia) o około 4 m, po to aby zmniejszyć promień toru zwrotnego do około 130 m. Zabieg ten miał umożliwić wprowadzenie toru do bramy zakładu. Nie było przy tym żadnych przeszkód, uniemożliwiających ułożenie tego rozjazdu we właściwym miejscu z zachowaniem jego prawidłowego układu.

Rys. 17. Błędy w montażu rozjazdu; wygięta szyna łącząca i załom za krzyżownicą [fot. J. Płusa]
