dr inż. Henryk Woźniak<sup>1)</sup>, dr inż. Jacek Borowski<sup>2)</sup>, dr inż. Karol Józwiak<sup>1)</sup>,  
dr inż. Jarosław Samolczyk<sup>2)</sup>

<sup>1)</sup> Politechnika Poznańska, Poznań, <sup>2)</sup> Instytut Obróbki Plastycznej, Poznań

## WPŁYW TEMPERATURY NA WYTRZYMAŁOŚĆ DOCZOŁOWEGO ZŁĄCZA Al-Cu UZYSKANEGO METODĄ OBRÓBKI PLASTYCZNEJ NA ZIMNO

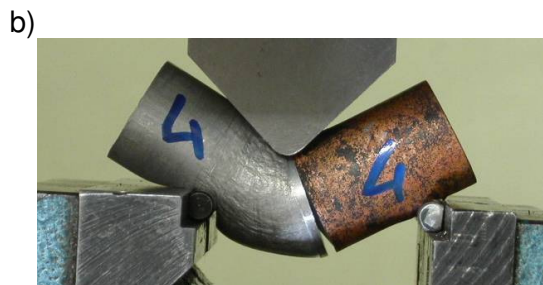
Rys. 5. Przykłady końcowego etapu gięcia próbek wyżarzonych: a) brak pęknięć, b) pęknięcie w złączu

Nr próby	Parametry wyżarzania temperatura / czas wygrzewania/ sposób chłodzenia	Wyniki próby gięcia
Próba nr 1	300 °C / 1h / woda	brak pęknięć - rys. 5a siła gięcia $P = 36 \pm 0,5$ kN
Próba nr 2	300 °C / 10h / z piecem	brak pęknięć - rys. 5a siła gięcia $P = 36 \pm 0,5$ kN
Próba nr 3	400 °C / 1h / woda	pękanie w złączu, przy sile gięcia $P = 26,5 \pm 0,5$ kN, – rys. 5b
Próba nr 4	530 °C / 1h / woda	pękanie w złączu, przy sile gięcia $P = 11 \pm 0,8$ kN, – rys. 5b
Próba nr 5	530 °C / 2h / z piecem	pękanie w złączu, przy sile gięcia $P = 7,3 \pm 0,7$ kN – rys. 5b

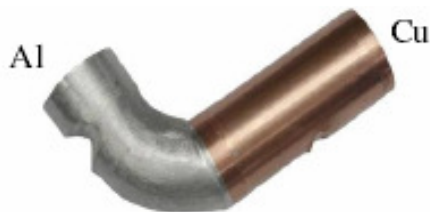
Rys. 18. Próbka Al-Cu użyta do badań strukturalnych złącza niepełniętego; próbka niewyżarzona przed próbą gięcia

Badania strukturalne złącza Al-Cu, nie poddanego niszczącej próbie gięcia przeprowadzono na zglądach wyciętych z próbki pokazanej na rys. 18.

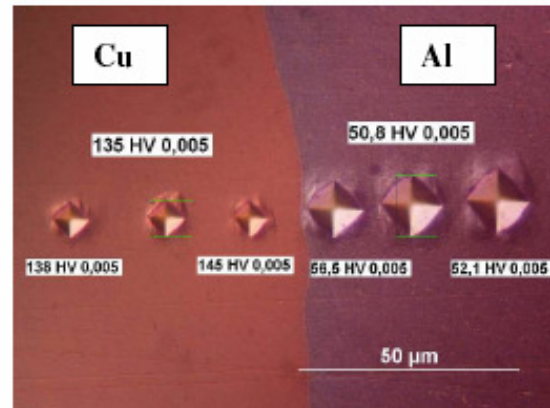
Rys. 19. Wyniki pomiarów mikrotwardości HV<sub>0,005</sub> na zglądzie złącza Al-Cu po plastycznym łączeniu na zimno (bez wyżarzania)

- na zglądzie nietrawionym, widoczna jest wyraźna granica pomiędzy obu spojonymi metalami, co potwierdzają wyniki pomiarów mikrotwardości HV<sub>0,005</sub> na zglądzie złącza Al-Cu - rys. 19,
- twardość HV, mierzona z obu stron w kierunku spoiny, wzrasta niewiele po stronie Al i Cu,
- strumień dyfuzji aluminium w miedzi jest wyraźnie większy niż miedzi w aluminium, o czym świadczą zawartości Al w Cu i Cu w Al po odpowiednich stronach spoiny - rys. 20, np. w odległości ok. 20 μm od spoiny, zawartość Al w Cu wynosi ok. 0,67%, a Cu w Al tylko ok. 0,34%.

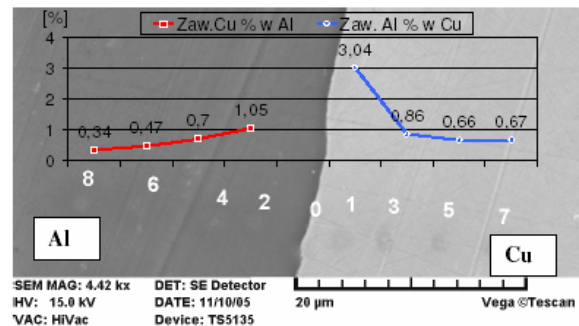
Miejsce nr	8	6	4	2	0
Zaw. Al %	99,22	99,22	99,02	98,49	52,98
Zaw. Cu %	0,34	0,47	0,70	1,05	46,53
Zaw. O %	0,44	0,30	0,28	0,46	0,49

Miejsce nr	1	3	5	7
Zaw. Al. %	3,04	0,86	0,66	0,67
Zaw. Cu %	96,51	98,25	98,73	98,89
Zaw. O %	0,45	0,89	0,61	0,44

Rys. 20. Wyniki punktowej bezwzorcowej mikroanalizy rentgenowskiej zglądu niewyżarzonego złącza Al-Cu; miejsca mikroanalizy (0-8) zaznaczono na obrazie SEM w kontraście topograficznym (SE)

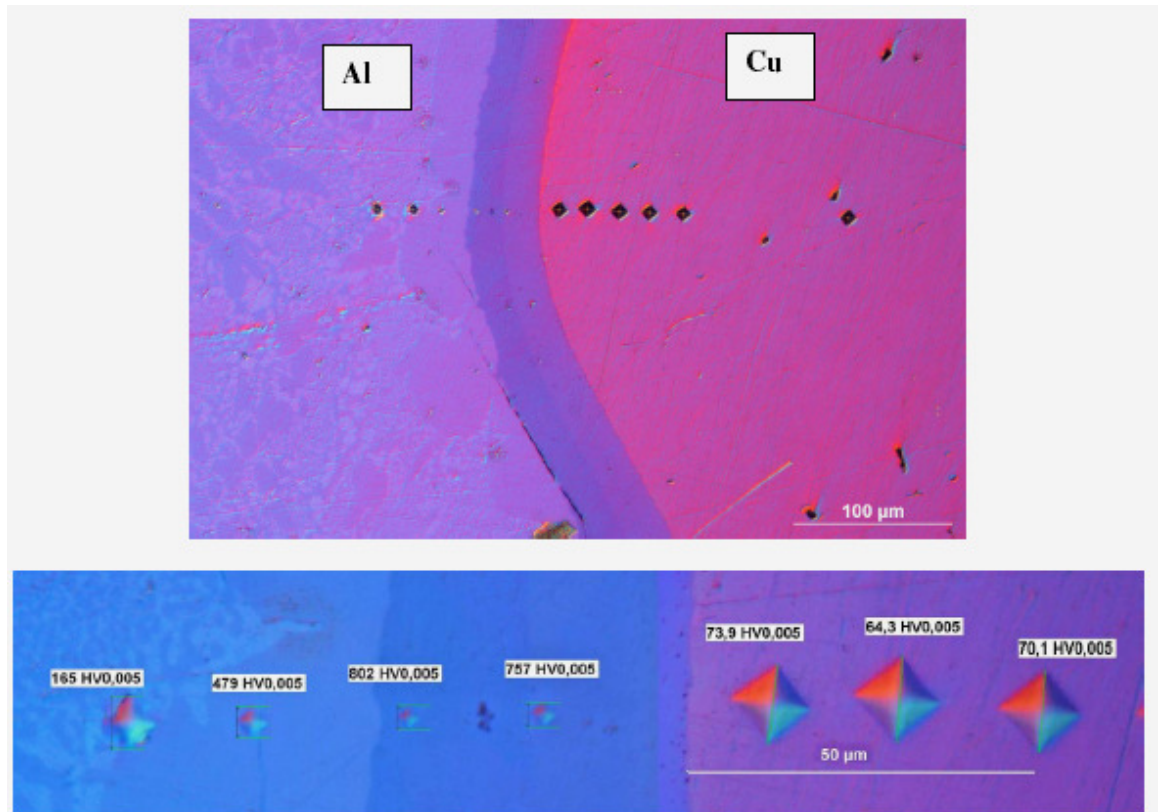
Rys. 22. Zgląd metalograficzny nietrawiony, z widocznymi w świetle spolaryzowanym warstwami kruchych i twardych związków międzymetalicznych oraz eutektyką; złącze Al-Cu wyżarzone 570 °C/2h/powietrze

- złącze wyżarzone w temperaturze 570 °C uległo nadtopieniu po stronie Al, a granica pomiędzy Al i Cu, w postaci warstwy związków międzymetalicznych o wyraźnie falistym kształcie (rys. 22) migrowała w kierunku miedzi.

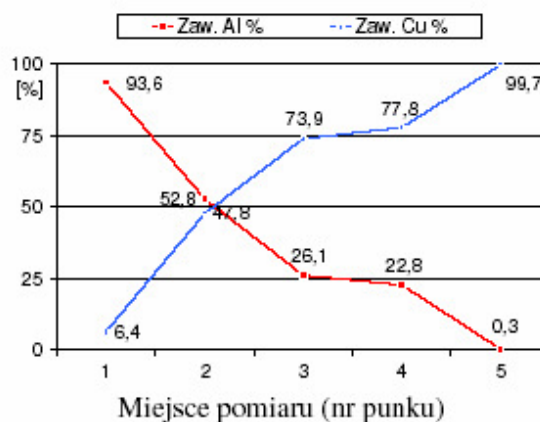
Rys. 23. Wyniki punktowej bezwzorcowej mikroanalizy rentgenowskiej, wykonanej za pomocą detektora EDS na złączu wyżarzonym złącza Al-Cu; miejsca mikroanalizy zaznaczono na obrazie SEM w kontraście chemicznym (BSE)

- obecność eutektyki Al-Cu po stronie Al - rys. 21, 22, 23,
- twardości i składy chemiczne w złączach wyżarzanych w temperaturze
