Dr inż. Stanisław ZIÓŁKIEWICZ, mgr inż. Izabela CZARTORYSKA, Waldemar GRONOWSKI
mgr inż. Bogusław CZARTORYSKI, mgr inż. Maria GAŚIORKIEWICZ
Instytut Obróbki Plastycznej, Poznań

Badania żywotności narzędzi do obciskania końcówek rur gorąco walcowanych

Investigation of tool life in reducing hot rolled tube ends

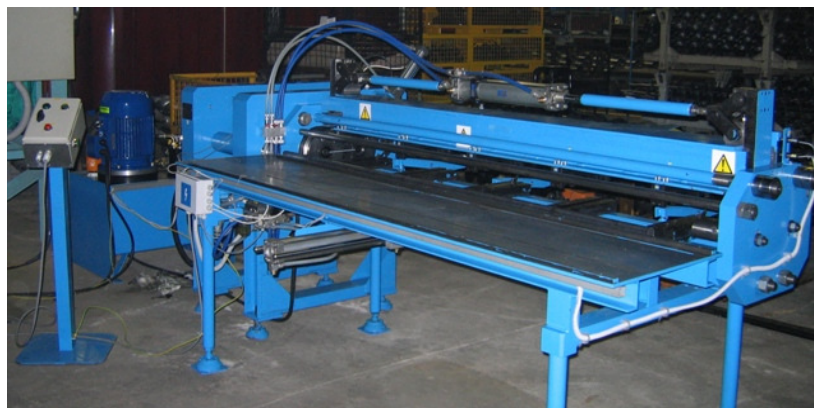
Rys. 1. Gniazdo typu UG 002/THC17 do obciskania końcówek rur

Fig. 1. Work centre type UG 002/THC17 for reducing tube ends

W Instytucie Obróbki Plastycznej w Poznaniu zaprojektowano i wykonano dwa urządzenia typu UG002/THC17, umożliwiające obciskanie końcówek rur o średnicach $\phi 38,1$ mm i $\phi 48,3$ mm (rys. 1) oraz typu UR285/THC19 do obciskania końca rury o średnicy $\phi 76$ mm [1].

The Metal Forming Institute in Poznan has designed and executed two devices type UG002/THC17 enabling tube ends with diameters of $\Phi 38.1$ mm and $\Phi 48.3$ mm to be reduced (fig. 1) and type UR285/THC19 enabling tube ends of diameter $\Phi 76$ mm to be reduced [1].

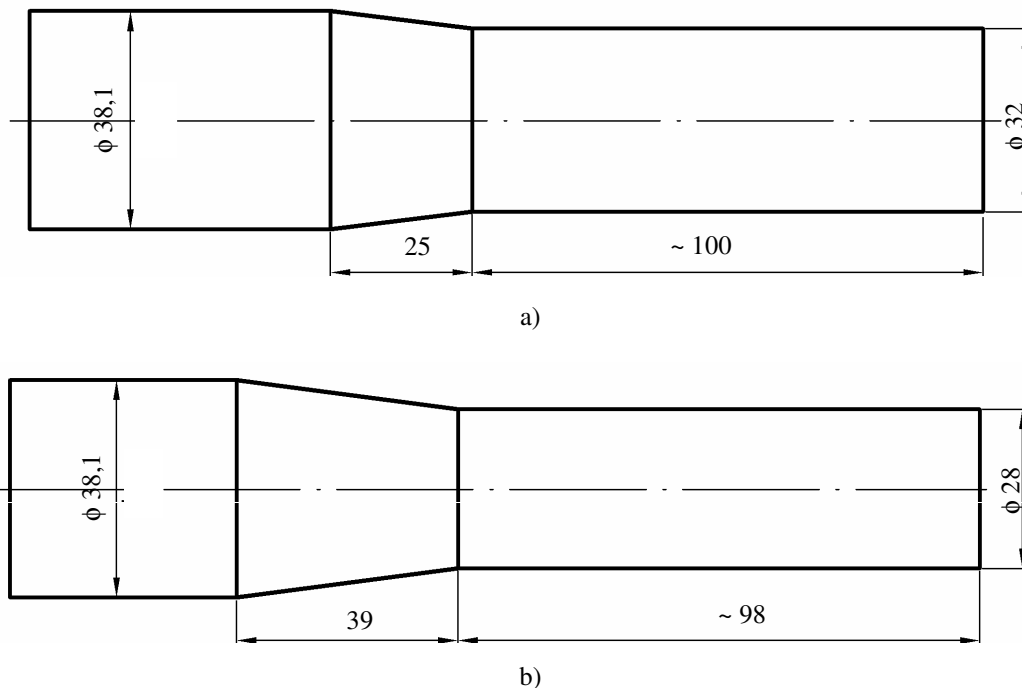
Rys. 2. Kształt końcówek rur po kształtowaniu w operacji I: a) końcówka rury po operacji I zabiegu nr 1, b) końcówka rury po operacji I zabiegu nr 2

Fig. 2. The shape of the tube ends after reducing in operation I: a) tube end after operation I step no. 1, b) tube end after operation I step no. 2

- a) **zabieg nr 1** – redukcja średnicy z $\Phi 38$ mm na średnicę $\Phi 32$ mm (rys. 2a),
 b) **zabieg nr 2** – redukcja średnicy z $\Phi 32$ mm na średnicę $\Phi 28$ mm (rys. 2b).

- a) **step no.1** – reducing the diameter from $\Phi 38$ mm to $\Phi 32$ mm (fig. 2a),
 b) **step no. 2** – reducing the diameter from $\Phi 32$ mm to $\Phi 28$ mm (fig. 2b).

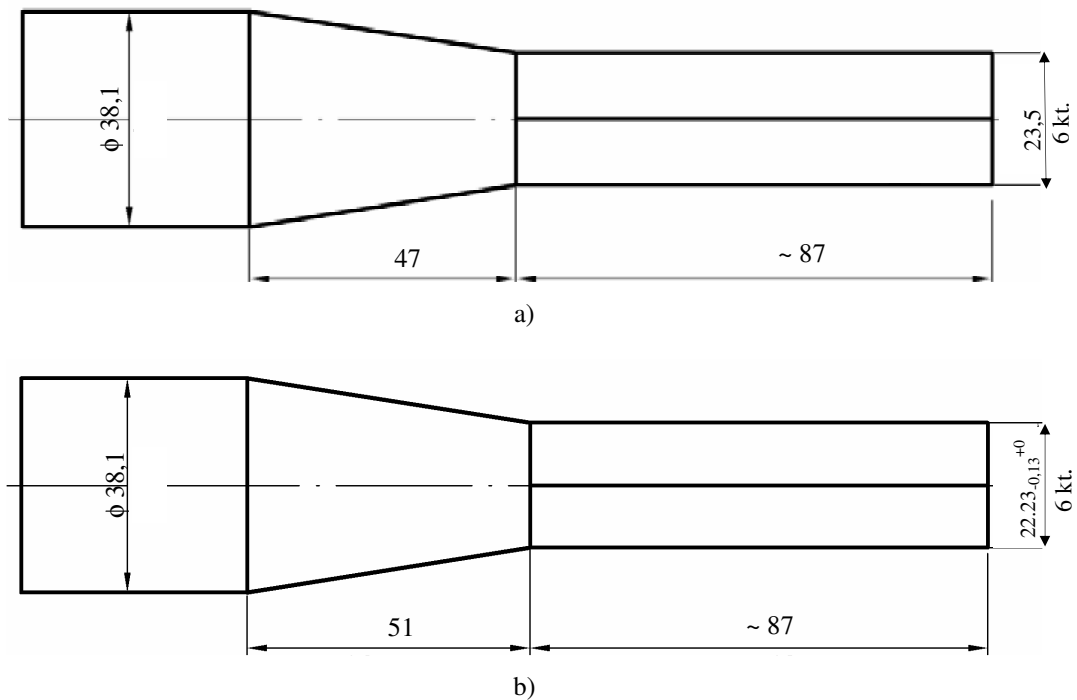
Rys. 3. Kształt końcówek rur po kształtowaniu w operacji II: a) końcówka rury po operacji II zabiegu nr 3, b) końcówka rury w operacji II zabiegu nr 4

Fig. 3. The shape of tube ends after forming in operation II: a) tube end after operation II, step no. 3, b) tube end after operation II, step no. 4

- a) **zabieg nr 3** – redukcja średnicy z $\Phi 28$ mm na sześciokąt 23,5 mm (rys. 3a),
 b) **zabieg nr 4** – redukcja sześciokąta 23,5 mm na sześciokąt $22,23_{-0,13}$ mm, (rys. 3b).

- a) **step no. 3** – reducing the diameter from $\Phi 28$ mm to hexagon 23.5 mm (fig. 3a),
 b) **step no. 4** – reducing the hexagon 23.5 mm to hexagon $22.23_{-0.13}$ mm (fig. 3b).

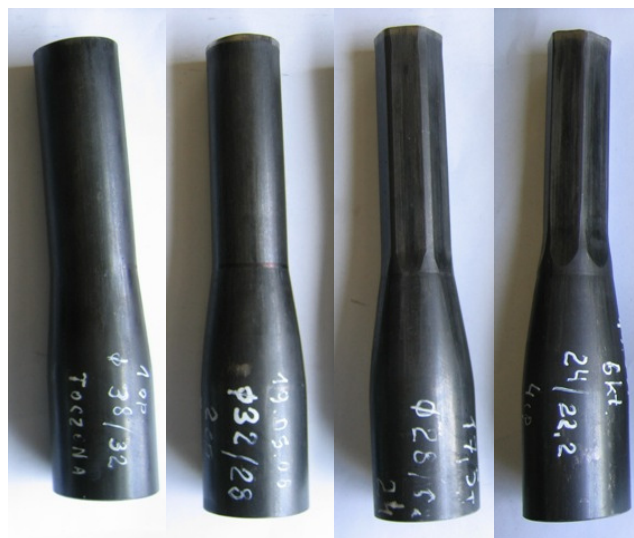
Na rys. 4 pokazano końcówki rur ukształtowane w poszczególnych zabiegach.

In Fig. 4 one can see tube ends formed in the specific steps.

Rys. 4. Końcówki rury po kolejnych czterech zabiegach redukcji

Fig. 4. Tube ends after four subsequent reduction steps

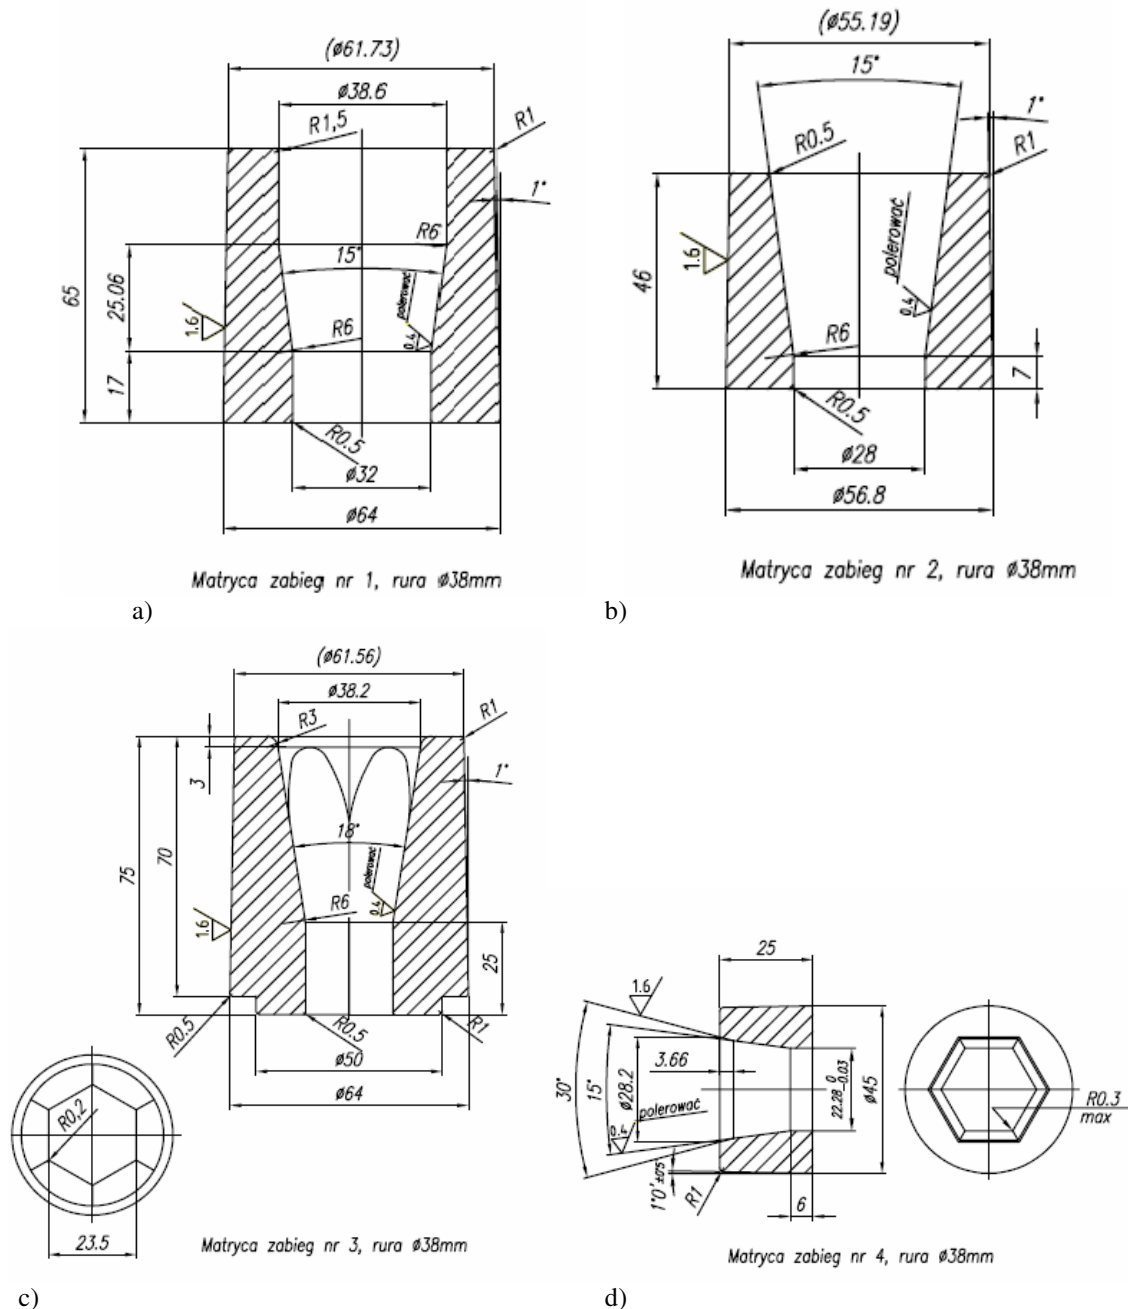
Matryce do kształtowania końcówek rur o średnicy $\phi 38,1$ mm do poszczególnych zabiegów kształtowania pokazano na rys. 5.

The dies for forming tube ends with $\Phi 38.1$ mm are shown in fig. 5.

Rys. 5. Narzędzia dla kształtowania rur o średnicy $\phi 38$ mm: a) zabieg nr 1, b) zabieg nr 2, c) zabieg nr 3, d) zabieg nr 4
 Fig. 5. Tools for forming tubes with $\Phi 38.1$ mm: a) step no. 1, b) step no. 2, c) step no. 3, d) step no. 4

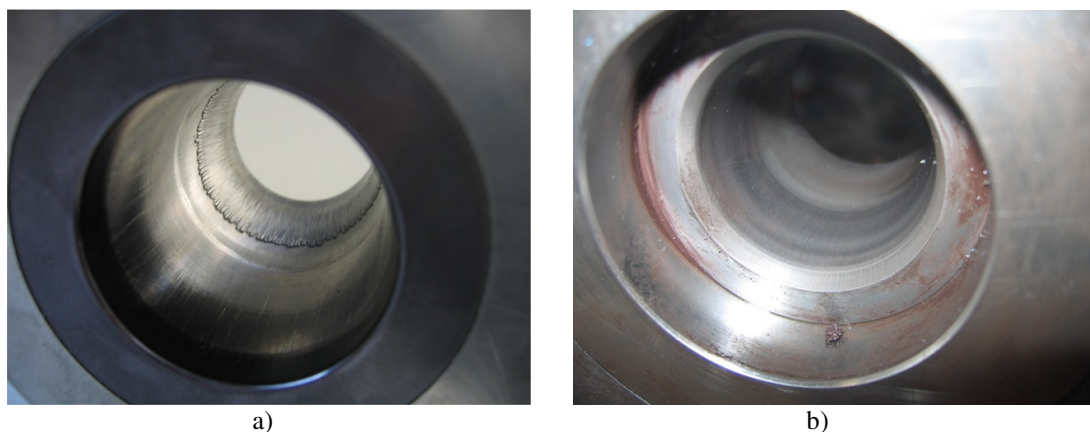
Rys. 6. Matryce do zabiegu nr 1: a) matryca ze stali SW7M po ok. 10 000 cykli, b) matryca z węglika G40 po ok. 30 000 cykli

Fig. 6. Dies for step no. 1: a) SW7M steel die after about 10 000 cycle, b) G40 carbide die after about 30 000 cycles

Na rysunku 6 pokazano narzędzia po zabiegu nr 1. Matryca (rys. 6a) wykonana została ze stali narzędziowej SW7M o twardości 65 HRC, pokryta powłoką BALINIT FUTURA NANO TOP firmy OERLIKON BALZERS COATING. Wysokie obciążenie matrycy w procesie obciskania oraz brak odpowiedniego smarowania spowodowało powstanie rys wzdłużnych o głębokości ok. 0,7 mm. Dalsza eksploatacja matrycy powodowała adhezyjne łączenie materiału obrabianego z materiałem narzędzia i gwałtowny wzrost sił obciskania, co było bezpośrednią przyczyną wycofania matrycy z cyklu produkcyjnego już po wykonaniu ok. 10 000 cykli roboczych.

Nowa matryca wykonana została z węglika gat. G40. Na rys. 6b pokazano stan powierzchni roboczych po wykonaniu 30 000 cykli roboczych. Nie stwierdzono wyraźnych uszkodzeń z wyjątkiem drobnych rys wzdłużnych, które usunięto w procesie polerowania.

Figure 6 shows the tools after step no. 1. The die (fig. 6a) has been made of tool steel grade SW7M with the hardness of 65 HRC covered with a BALINIT FUTURA NANO TOP coating made by OERLIKON BALZERS COATING. The high load of the die in the process of reducing and the lack of adequate lubrication has caused the formation of longitudinal scratches with a depth of about 0.7 mm. Further usage of the die caused adhesion bonding of the material being processed with to that of the tool and rapid increase of the reducing forces, due to which the die had to be discarded after about 10 000 working cycles.

The new die has been made of carbide grade G40. Fig. 6b shows the condition of the working surfaces after 30 000 working cycles. No apparent damages have been found except some minor longitudinal scratches which have been removed in a process of polishing.

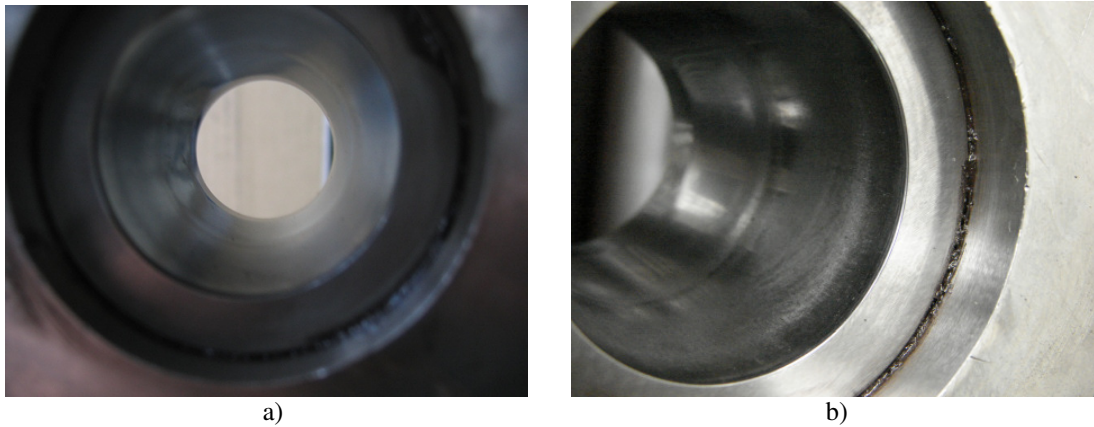
Na rysunku 7 pokazano matryce do zabiegu nr 2. Matryca na rys. 7a została wykonana ze stali narzędziowej SW7M i pokryta powłoką BALINIT FUTURA NANO TOP firmy OERLIKON BALZERS COATING. Na skutek zatarcia powierzchni roboczej, matryca została zregenerowana poprzez szlifowanie powierzchni roboczej. Spowodowało to powiększenie średnicy redukcyjnej matrycy powyżej górnej granicy tolerancji i jej wycofanie z produkcji po wykonaniu ok. 10 000 cykli roboczych. Nową matrycę wykonano z węglika gat. G40. Matryca po 30 000 cykli roboczych (rys. 7b) nie wykazała oznak zużycia, a powstałe drobne rysy usuwano podczas polerowania.

Fig. 7 shows dies for step no. 2. The die in fig. 7a has been made of SW7M tool steel and covered with BALINIT FUTURA NANO TOP of OERLIKON BALZERS COATING. Due to a seizure of the working surface, the die has been regenerated by grinding of the working surface. This has resulted in an enlargement of the die reduction diameter beyond the upper tolerance limit and its discarding after about 10 000 working cycles. A new die has been made of carbide grade G40. The die has not shown symptoms of wear after 30 000 cycles (fig. 7b); the small scratches have been removed by polishing.

Rys. 7. Matryce do zabiegu nr 2: a) matryca ze stali SW7M po ok. 10 000 cyklach; b) matryca z węglika G40 po ok. 30 000 cyklach

Fig. 7. Dies for step no. 2: a) SW7M steel die after about 10 000 cycles; b) G40 carbide die after about 30 000 cycles

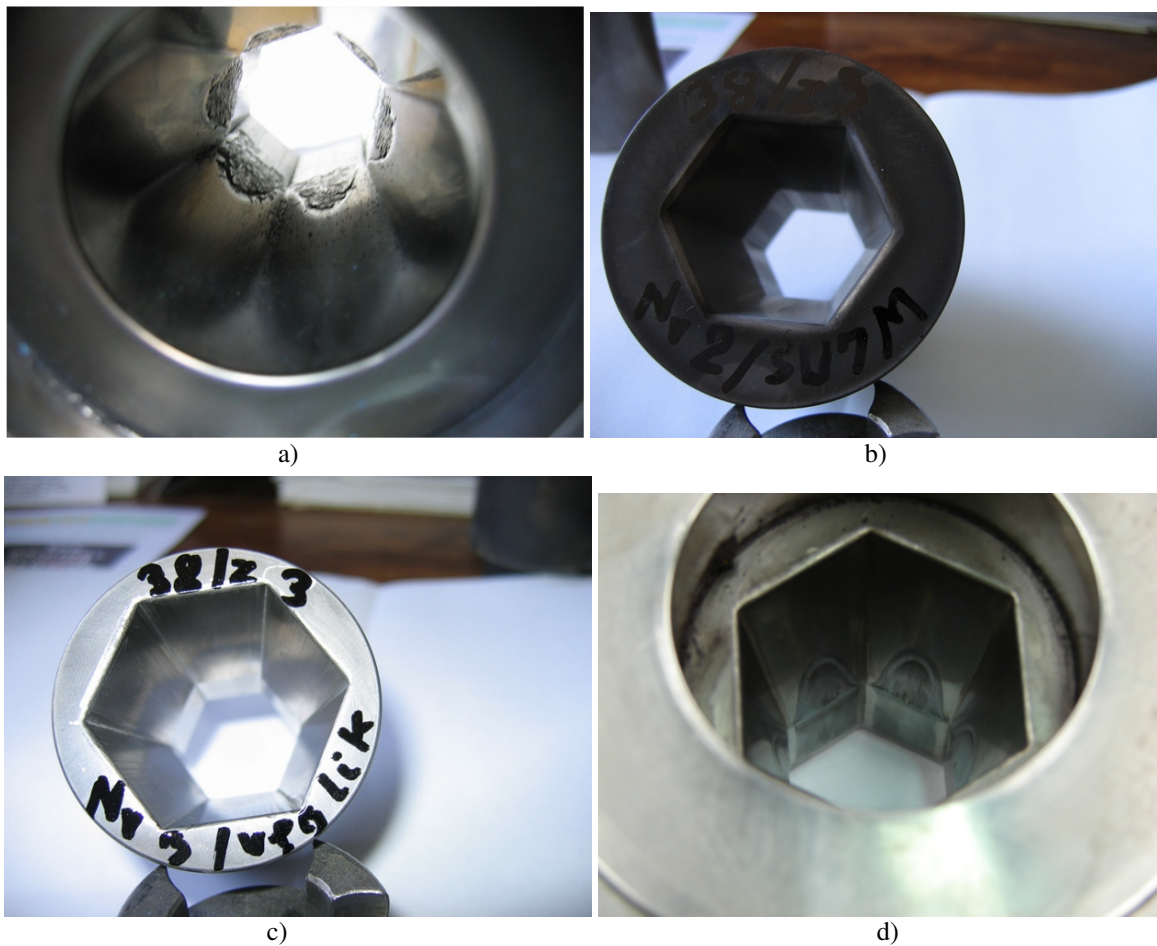
Rys. 8. Matryce do zabiegu nr 3: a) matryca ze stali SW7M po ok. 12 000 cyklach, b) matryca ze stali SW7M po regeneracji, c) matryca z węglika G50 przed produkcją, d) matryca z węglika G50 po ok. 20 000 cyklach

Fig. 8. Dies for step no. 3: a) SW7M steel die after about 12 000 cycle, b) SW7M steel die after regeneration, c) G50 carbide die prior to production, d) G50 carbide die after about 20 000 cycles

Matryca do zabiegu nr 3 przenosi znaczne obciążenie wynikające z przeformowywania materiału z przekroju okrągłego na sześciokąt. Pierwsza matryca wykonana została ze stali szybko tnącej SW7M i azotowana jonowo na powierzchni roboczej. Na rys. 8a pokazano matrycę po wykonaniu 12 000 cykli roboczych. Widoczne uszkodzenia w postaci wykruszeń i plastycznego odkształcenia powierzchni roboczej były przyczyną tworzenia narostów z materiału rury na powierzchni matrycy oraz gwałtownego wzrostu siły procesu. Regeneracja tej matrycy spowodowała obniżenie sześciokątnego wykroju matrycy o 10 mm (rys. 8b) i powiększenie wielkości sześciokąta na wyrobie. Spowodowało to wzrost siły kształtowania przy zabiegu czwartym do granicy bezpieczeństwa technologicznego, co było bezpośrednią przyczyną wycofania matrycy z cyklu produkcyjnego. Nowa matryca wykonana została z węgla gat. G50 (rys. 8c). Po przepracowaniu 20 000 cykli zauważono początki trwałego odkształcenia powierzchni roboczej (rys. 8d).

The die for step 3 transfers significant load resulting from deforming a round section into a hexagonal one. The first die has been made of SW7M high-speed steel and ion nitrided on its working surface. In fig. 8 one can see the die after 12 000 working cycles. The damages in the form of spalling and plastic deformation of the working surface have caused build-ups of the tube material on the die surface and drastic increase of the process force. Regeneration of the die has resulted in reduction of its impression by 10 mm (fig. 8b) and an increase of the size of the hexagon on the product. This has caused an increase of the forming force in step 4 up to the limit of technological safety, due to which the die had to be discarded. A new die has been made of carbide grade G50 (fig. 8c). After 20 000 cycles, beginning of permanent deformation of the working surface has been observed (fig. 8d).

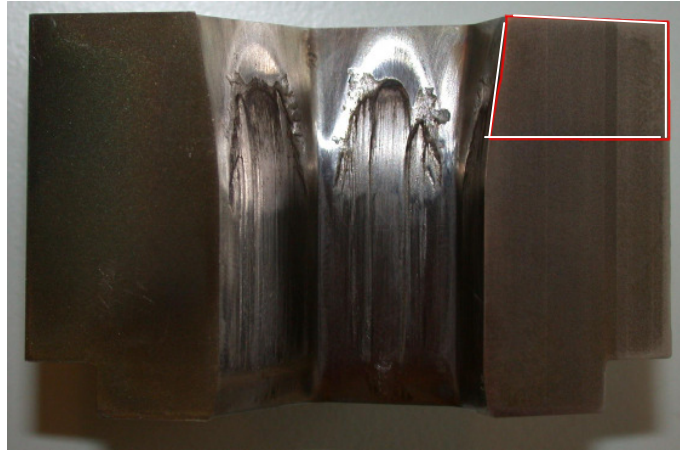
W Zakładzie Badania Metali Instytutu wykonano badania mikroskopowe matrycy. Na rys. 9 pokazano miejsce obserwacji. Widoczna jest zmiana geometrii powierzchni roboczej matrycy wynikająca z mechanizmu wycierania materiału narzędziowego przez umocnioną krawędź odkształcanej rury.

The Metal Investigation Department of the Institute has performed microscopic examination of the die. In fig. 9, the place of examination has been indicated. One can see a change of the die working surface geometry resulting from the mechanism of the tool material abrasion by the consolidated edge of the tube being deformed

Rys. 9. Oznaczone miejsce wykonania zglądu
 Fig. 9. Indicated place where the metallographic section has been made

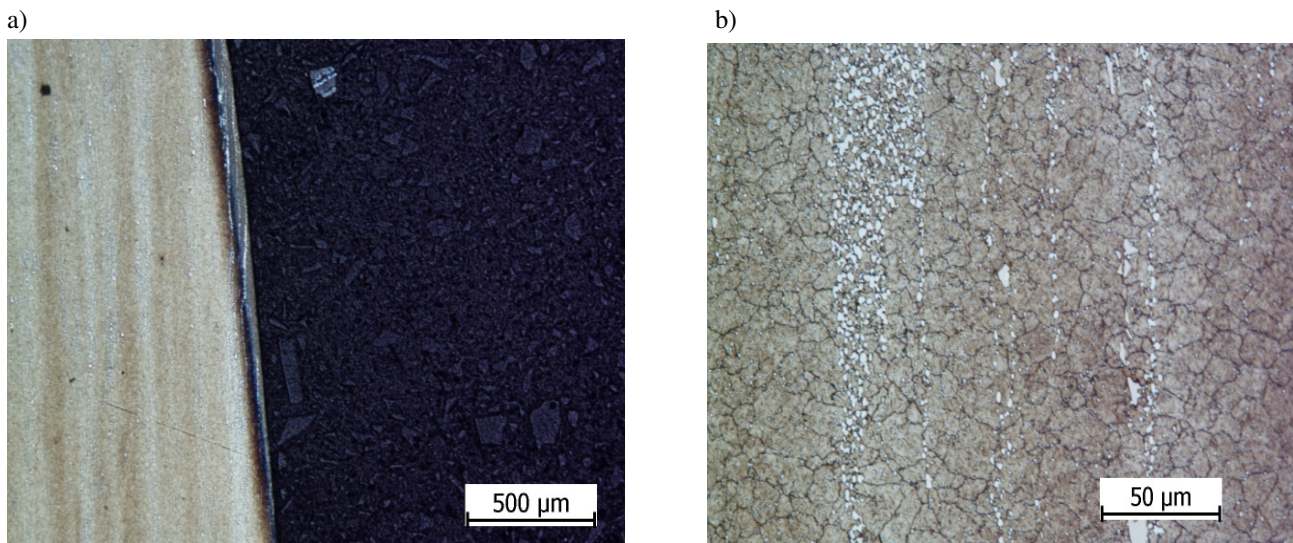
Na rys. 10b pokazano strukturę stali szybko tnącej po hartowaniu i odpuszczaniu. Struktura o pasmowym ułożeniu węglików wykazuje martenzyt stopowy skrytoiglasty z niewielką ilością austenitu szczątkowego. Jest to przyczyna obniżonych własności wytrzymałościowych. Przy powierzchni roboczej wewnętrznej (rys. 10a) widoczna jest warstwa azotowana o zmniejszającej się grubości w kierunku otworu matrycy. Zmniejszająca się grubość warstwy związana jest zarówno ze zużyciem ściernym warstwy wierzchniej podczas eksploatacji jak również nierównomierną grubością wynikającą z utrudnionego tworzenia warstwy azotku w otworze matrycy podczas azotowania jonowego.

Fig. 10b shows the structure of high-speed steel after hardening and tempering. The structure with band-like arrangement of carbides reveals alloy crypto acicular martensite with a slight amount of retained austenite. This is the reason of deteriorated strength properties. At the inner working surface (fig. 10a), a nitrided layer with thickness decreasing towards the die opening can be seen. The decreasing thickness of the layer is related both to abrasion wear of the surface layer in service and to the uneven thickness due to the difficult formation of the nitride layer in the opening during ion nitriding.

Rys. 10. Mikrostruktura matrycy do zabiegu nr 3: a) warstwa azotowana na powierzchni roboczej matrycy,
 b) pasmowość węglików i struktura martenzytu skrytoiglastego
 Fig. 10. Microstructure of the die for step no. 3: a) nitrided layer on the die working surface;
 b) carbide banding and the structure of the crypto acicular martensite

Twardość na powierzchni matrycy wynosi 1050 HV 0,5 i odpowiada warstwie azotowanej, natomiast twardość podłoża wynosi 744 HV 0,5 i odpowiada twardości stali hartowanej i odpuszczanej.

The hardness on the die surface is 1050 HV 0.5 and corresponds to that of the nitrided layer, the hardness of the substrate is 744 HV 0.5 and corresponds to that of the hardness of hardened and tempered steel.

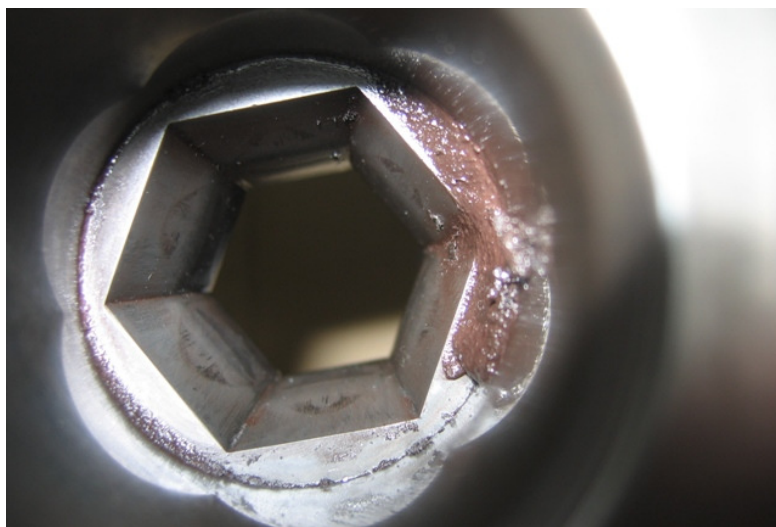
Rys. 11. Matryca do zabiegu nr 4 z węglika G40 po przetworzeniu ok. 45 000 cykli roboczych
 Fig. 11. Die for step no. 4 made of carbide G40 after about 45 000 working cycles

Na rys. 11 pokazano matrycę do zabiegu nr 4. Matryca wykonana została z węgla spiekanego G40 i pracuje od początku wykonania urządzenia. Po przepracowaniu 45 000 cykli roboczych widoczne są nieznaczne ślady wytarcia promieni roboczych. Nie stwierdzono uszkodzeń mechanicznych ani powiększenia wymiarów matrycy.

In fig. 11, one can see the die for step no. 4. The die has been made of sintered carbide G40 and it has been working since the beginning of the device. After 45 000 working cycles, slight traces of abrasion of the working radii can be observed. No mechanical damages or die dimension increase have been found.

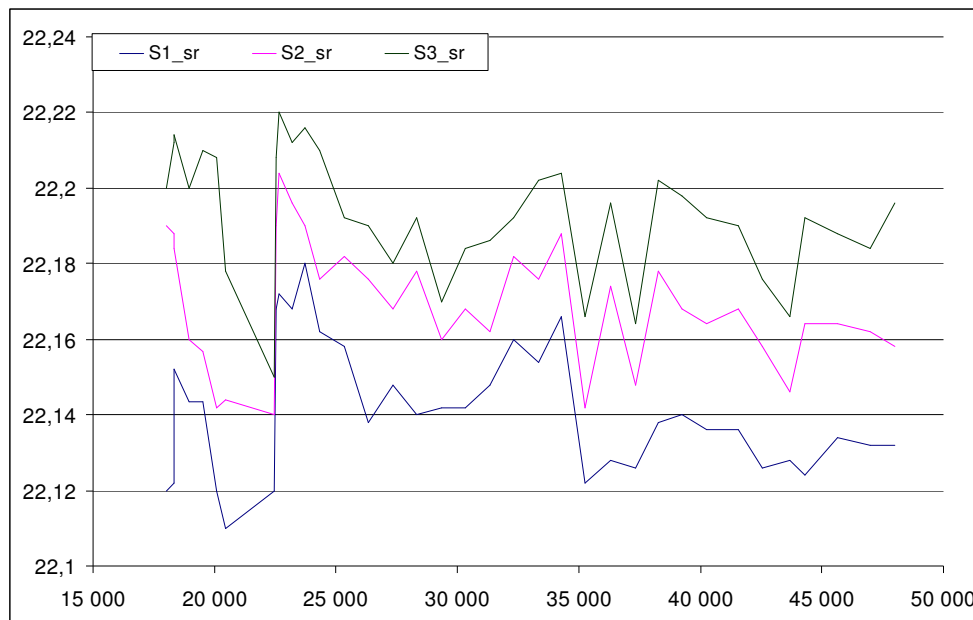
Na podstawie kart kontroli produkcji w Instytucie analizowano zmiany wielkości sześciokąta S22,23. Wykres przebiegu zmian wymiaru 22,23 dla poszczególnych par boków sześciokąta S1, S2 i S3 pokazano na rys. 12.

Gwałtowne zmiany wymiarowe po 23 000 cyklach i po 35 000 cyklach związane są z polerowaniem matryc dla zabiegu nr 3 i zabiegu nr 4. Równomierny przebieg zmian wymiarowych płaszczyzn sześciokąta świadczy o stabilności procesu oraz o równomiernym zużywaniu się powierzchni roboczych narzędzi.

Basing on the production control sheets, the Institute has analysed the changes of the size of the hexagon S22,23. The curve of the changes of dimension 22,23 for the individual pairs of the sides of hexagon S2 and S3 are shown in fig. 12.

The rapid dimension changes after 23 000 cycles and after 35 000 cycles are related to polishing of the dies during step no. 3 and step no. 4. The uniform dimension changes of the hexagon planes prove the stability of the process and uniform wear of the tool working surfaces.

Rys. 12. Przebieg zmienności wielkości poszczególnych par boków sześciokąta 22,23 mm w okresie produkcji doświadczalnej w Instytucie

Fig. 12. The changes of the size of the individual sides of hexagon 22,23 mm in the period of experimental production in the Institute
