## ZJAWISKA KOROZYJNE I TERMICZNE WYSTĘPUJĄCE PODCZAS TESTÓW TRWAŁOŚCIOWYCH KÓŁ POJAZDÓW WOLNOBIEŻNYCH

**Streszczenie:** Praca dotyczy badania zjawisk korozyjnych i termicznych występujących w czasie prowadzenia stanowiskowych testów trwałościowych kół pojazdów wolnobieżnych oraz określenia ich wpływu na wytrzymałość zmęczeniową konstrukcji. Omówiono zjawisko przyspieszonego, intensywnego korodowania obręczy kół, wyjaśniono przyczyny pojawiania się korozji w charakterystycznych miejscach konstrukcji oraz podano sposoby zapobiegania jej występowaniu. Efekty termiczne, w postaci pól temperatury powstających w kole w czasie badań, rejestrowano za pomocą kamery termowizyjnej. Technika ta umożliwiła przeprowadzenie dokładnej analizy pól temperatury w stanie ustalonym i niestabilnym oraz pomogła wyjaśnić przyczyny powstawania procesów korozyjnych ujawniających się podczas prowadzenia stanowiskowych badań trwałościowych kół.

### **CORROSIVE AND THERMAL PHENOMENA APPEARING IN FULL SCALE TESTING OF WHEELS OF LOW SPEED VEHICLES**

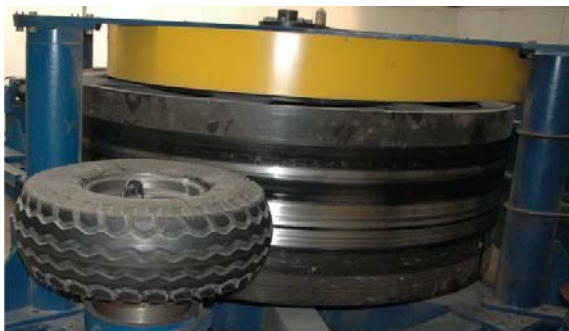
Na stanowisku badawczym, przedstawionym na rysunku 1, przeprowadzono badania trwałościowe kół 9x15,3 o ulepszonej konstrukcji tarczy (zmienionej sztywności). Przed przystąpieniem do badań trwałościowych koło zostało napompowane do ciśnienia nominalnego powietrzem

pochodzącym z ogólnozakładowej sieci pneumatycznej firmy Pronar, a następnie zamocowane poziomo w głowicy badawczej, za pośrednictwem której zadawana jest odpowiednia siła dociskająca je do obrotowej bieżni o średnicy 2400 mm. Prędkość obwodowa bieżni w czasie badań wynosiła 40 km/godz.

Rys. 1. Maszyna bieżniowa z badanym kołem zamocowanym w pozycji horyzontalnej

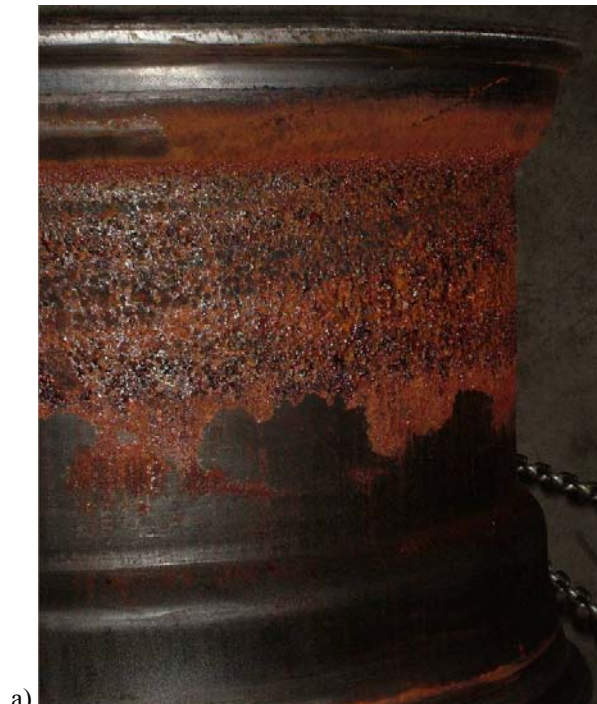
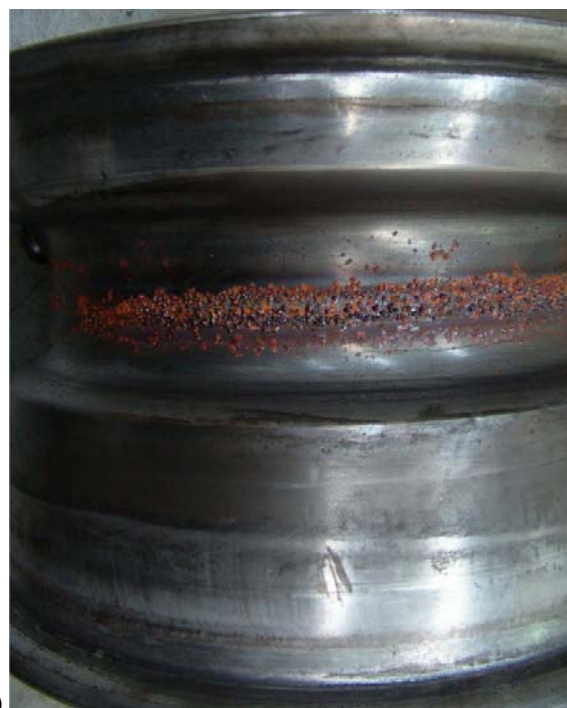
Badania przerwano po osiągnięciu 3200 tysięcy cykli obciążenia. Po zdjęciu opony stwierdzono na wewnętrznej powierzchni koła obecność szerokiego pasma korozji położonego obwodowo wzdłuż środkowej i górnej części obręczy (rysunek 2a). Podobne zjawisko nie występowało wcześniej przy badaniach takiego samego typu kół różniących się od obecnych jedynie konstrukcją tarczy.

W poszukiwaniu przyczyn i warunków powstawania zjawisk korozyjnych wewnątrz koła, przeprowadzono badania stanowiskowe kolejnego egzemplarza. Po okresie 9 – 10 dni badań, w czasie których obciążone koło wykonało ponad 1600 tysięcy obrotów, stwierdzono, po zdjęciu opony, wąskie pasmo korozji zlokalizowane w środkowej części przetłoczenia obręczy (rysunek 2b)) w miejscu płózenia strefy wpływu ciepła powstałej w procesie spawania obu metalowych części koła, wyraźnie widocznej na wewnętrznej powierzchni obręczy po przeciwnej stronie spoiny. Ze względu na wcześniejszą obecność czynników chemicznych na powierzchni tłoczony blachy oraz występowanie silnego źródła ciepła w czasie spawania, założono hipotetyczne istnienie zmian w strukturze materiału w strefie wpływu ciepła, będących potencjalną przyczyną zwiększonej podatności korozyjnej materiału.

Rys. 2. Pasma korozji w górnej a) oraz środkowej b) części obręczy, zauważone po zdjęciu opony z badanego koła

konstrukcji tarczy miały wielokrotnie niższą trwałość i pękały znacznie wcześniej, dlatego omawiane zjawiska korozyjne nie mogły się w nich ujawnić z powodu zbyt małej liczby cykli termicznych. Pokrywanie się obszaru powstawania korozji ze strefą wpływu ciepła, utworzoną podczas spawania tarczy z obręczą, wynika z korzystniejszych warunków stygnięcia tego miejsca po zatrzymaniu maszyny bieżnej, a nie ze zmian strukturalnych czy chemicznych materiału spowodowanych spawaniem, ułatwiających korozję.

Stwierdzone występowanie większej strefy korozji w górnej części obręczy niż w dolnej, spowodowane jest poziomym ułożeniem koła w czasie badań. Górna część koła ma wtedy korzystniejsze warunki przekazywania cie-

pła do otoczenia niż część dolna, ograniczona od góry poziomą tarczą, dlatego w dolnej części obręczy proces kondensacji wilgoci w czasie stygnięcia koła oraz utlenianie materiału zachodzą wolniej.

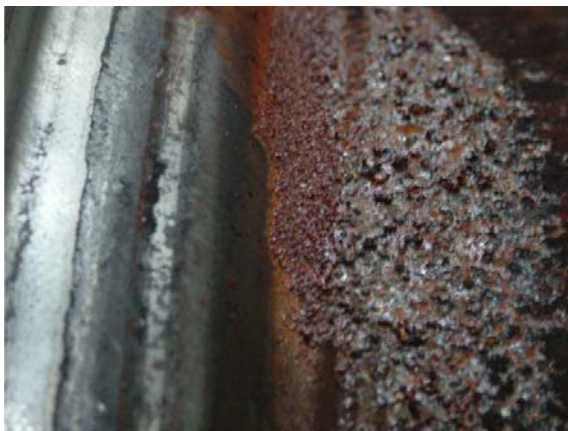
**Rys. 4.** Ogniska korozyjne w przetłoczeniu obręczy. Na podstawie cech charakterystycznych zakwalifikowano ją jako korozję tlenkową

Analiza wizualna powstałych ognisk korozyjnych, przedstawionych na rysunku 4, pozwoliła zakwalifikować korozję jako tlenkową, ze względu na charakterystyczną brunatną barwę, kształt i formę obszaru skorodowanego.

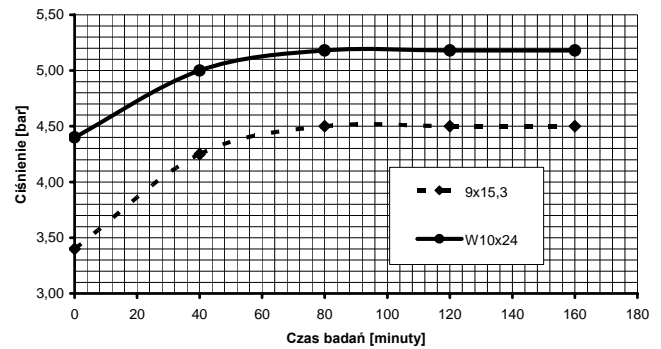
W czasie prowadzenia stanowiskowych badań trwałościowych różnych typów kół, niezależnie od konstrukcji i rodzaju opony, zawsze występuje wzrost ich temperatury. Pomiar ciśnienia powietrza w oponach, zarówno badanego obecnie koła 9x15,3 jak i badanego równoległe koła typu W10x24 o innej wielkości i zarysie obręczy, wykazały stopniowy wzrost spowodowany nagrzewaniem. Ciśnienie stabilizowało się po upływie około 80 minut od rozpoczęcia badań, po osiągnięciu wartości maksymalnej wyższej o 0.08MPa do 0.11MPa od ciśnienia nominalnego. Przyrost ciśnienia zależał od rodzaju koła, typu użytego ogumienia, temperatury otoczenia, wielkości obciążenia oraz prędkości obrotowej koła (Luchini, 2000). Zmierzone w czasie badań trwałościowych wartości ciśnienia powietrza w dwóch rodzajach kół typu 9x15,3 i W10x24, przedstawiono na rysunku 6.

Wyniki pomiarów ciśnienia wskazywały, że wzrost temperatury w czasie badań stanowiskowych powoduje zmianę ciśnienia wewnątrz koła, co wpływa nie tylko

na wartość obciążeń działających na obręcz, ale również na redystrybucję sił na brzegach obręczy w strefie styku ze stopką opony i spowodowane jest zmianą podatności samej opony (Tarasiuk i inni, 2008). W efekcie zmienia się w sposób ilościowy i jakościowy rozkład naprężeń w metalowej części koła.

Rys. 6. Przebiegi zmian ciśnienia powietrza w dwóch różnych typach kół, w funkcji czasu od rozpoczęcia badań stanowiskowych

Należy również mieć na uwadze fakt, że na skutek nagrzewania się koła w czasie badań może dojść do znaczącego wzrostu ciśnienia w ogumieniu ponad wartość nominalną, co wywoła dodatkowe obciążenie oraz zmieni rozkład naprężeń w metalowej części koła w wyniku zmiany podatności opony, wpływając tym samym na wyniki stanowiskowych badań trwałościowych.

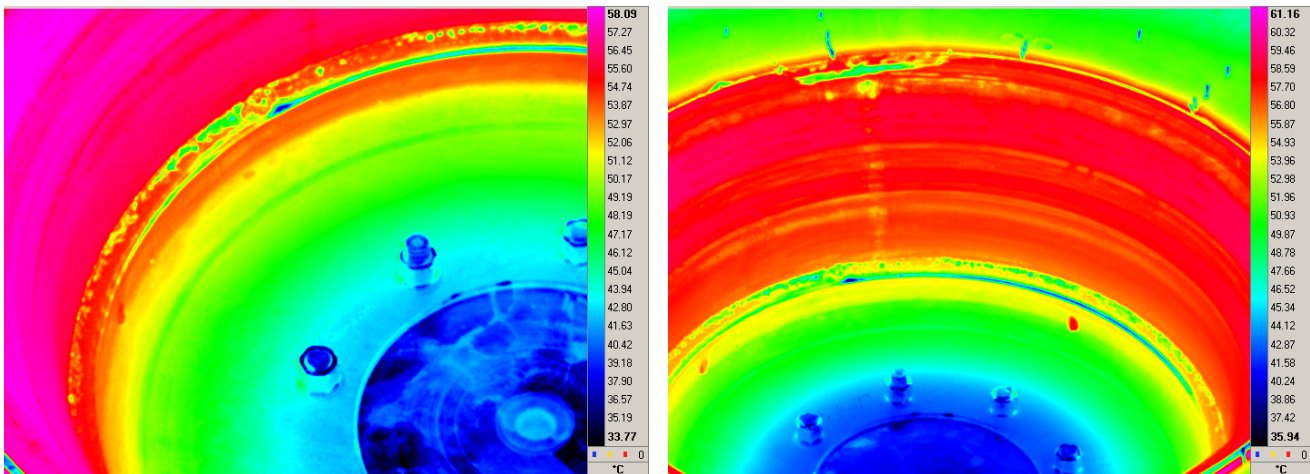
W celu dokładniejszego określenia zmian temperatury w kole podczas badań stanowiskowych oraz wyznaczenia jej wartości w poszczególnych miejscach koła, zastosowano metodę termowizyjną. Za pomocą kamery termowizyjnej typu Cedis Titanium 56<sup>0</sup>M rejestrowano obrazy emisji fal termicznych na powierzchni koła w różnych fazach badań trwałościowych. Stwierdzono znaczne nagrzewanie się poszczególnych elementów koła oraz występowanie różnych wartości temperatury maksymalnej odpowiadającej warunkom ustalonego przepływu ciepła w poszczególnych obszarach. Najwyższą temperaturę (około 62°C) zawsze osiągała opona, a najniższą (około 34°C) wewnętrzna część tarczy koła, w miejscach połączenia śrubowego z głowicą.

Przykładowe obrazy pól temperatury zarejestrowane w czasie badań, przedstawiono na rysunku 7.

Rys. 7. Obrazy izoterm badanego koła 9x15.3 po 90 minutach badań (stan ustalony) – widoczny jest promieniowy gradient temperatury wynikający z obwodowego kształtu izoterm, od najcieplejszej opony do najchłodniejszej tarczy w miejscu mocowania

Na rysunkach 7a i b widoczny jest gradient temperatury, występujący w okolicach połączenia tarczy z obręczą koła oraz przetłoczenia (wygięcia) obręczy. Z punktu widzenia termomechaniki, tarcza koła pełni rolę chłodzącego żebra i powoduje lokalne obniżenie temperatury obręczy w miejscu ich wzajemnego połączenia. W strefie tej, po zatrzymaniu maszyny bieżnej, panują najkorzystniejsze warunki do szybkiego obniżenia temperatury, co powinno powodować zlokalizowaną kondensację pary wodnej znajdującej się w powietrzu wewnątrz koła.

(0.0123kg wody/kg suchego powietrza). Następnie wyznaczono temperaturę punktu rosy, wynoszącą około 46°C, dla warunków panujących wewnątrz koła. Wartość ta jest bliska temperaturze tarczy koła w pobliżu miejsca jej połączenia z obręczą, zmierzonej w czasie badań stanowiskowych (rysunek 7). Oznacza to, że w krótkim czasie po zatrzymaniu maszyny bieżnej zachodzą wewnątrz koła, w miejscu mocowania tarczy, warunki umożliwiające zlokalizowaną kondensację wilgoci. Oznacza to, że skroplona na wąskim obszarze wilgoć, w obecności tlenu znajdującego się w napompowanym kole, sprzyja powstawaniu ognisk korozyjnych. W czasie ponownego nagrzewania się koła w kolejnym dniu badań, następuje odparowanie wilgoci ze ścianki obręczy, poprzedzające kolejną fazę kondensacji pary w czasie stygnięcia koła. Proces ten zachodzi w każdym cyklu termicznym odpowiadającym jednemu dniu badań i związany jest z okresowym nagrzewaniem i stygnięciem badanego elementu. Wysoka jakość zmienionego konstrukcyjnie koła i brak pęknięć zmęczeniowych sprawiły, że możliwe stało się zrealizowanie kilkudziesięciu cykli termicznych potęgujących efekty korozyjne w środkowej części obręczy. Badane wcześniej koła typu 9x15,3 o innej
