mgr inż. LIDIA ORŁOWSKA
mgr inż. SŁAWOMIR BIZOŃ
mgr inż. DANIEL ZEJMA
KAZIMIERZ ŚWIERK
Finnveden Metal Structures

Sposoby obniżenia poziomu drgań miejscowych w Finnveden Metal Structures

Rozwiązanie nagrodzone w XXXVII edycji Ogólnopolskiego Konkursu Poprawy Warunków Pracy

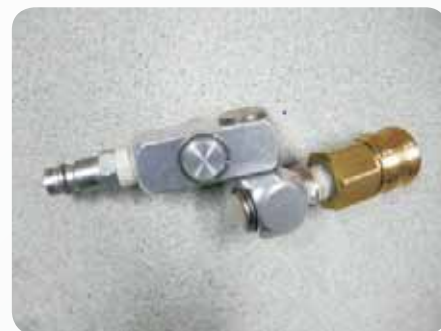
- zastosowanie zaworu dławiącego – rozwiązanie to miało umożliwić dobranie optymalnego zapotrzebowania ciśnienia powietrza dla konkretnego narzędzia pneumatycznego (fot. 3.). Wykonano pomiary drgań mechanicznych w zależności od zastosowanego zapotrzebowania powietrza. W trakcie tych testów

Fot. 3. Zawór dławiący
Photo 3. Choke valve

O ile stosunkowo łatwo i szybko udało się obniżyć do poziomu akceptowalnego drgania emitowane przez szlifierkę kątową, było to znacznie trudniejsze w przypadku pilnika pneumatycznego. Najpierw podjęto próbę zastosowania zaworu dławiącego. Wykonano dwa pomiary sprawdzające poziom drgań, przy ustawieniu reduktora na minimum i maximum. Niestety różnice w poziomie drgań mechanicznych działających na organizm człowieka przez kończyny górne były niewielkie. Kierując się wytycznymi przedstawionymi przez CIOP-PIB, zaczęto we własnym zakresie eksperymentalnie wykonywać osłony na korpus pilnika.

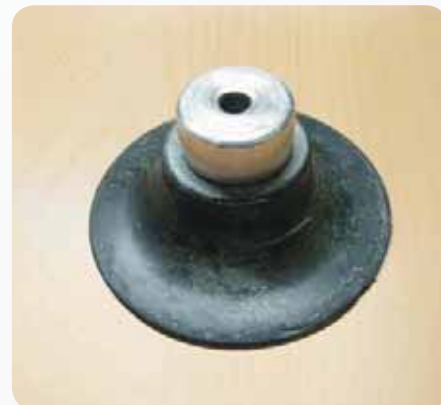
Fot. 4. Głowica mocująca
Photo 4. Fixing head

badano również wpływ różnych typów głowic mocujących papier ścierny (fot. 4.);

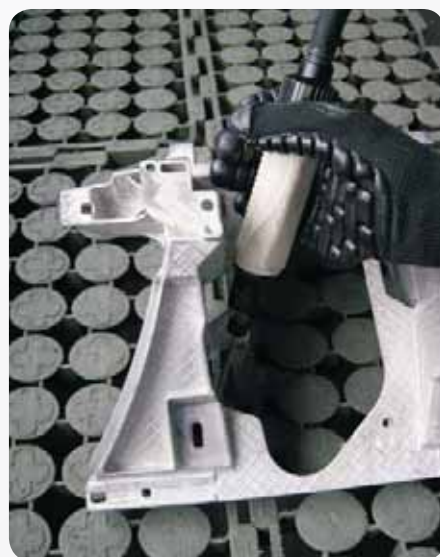
Fot. 2. Gradowanie w rękawicy antywibracyjnej
Photo 2. Deburring in anti-vibration glove

- kontynuowano dobór i testy narzędzi
- wyposażono pracowników w odpowiednio dobrane rękawice antywibracyjne (fot. 1 i 2.)

Okazało się, że praca w rękawicach antywibracyjnych była dla pracowników niewygodna i uciążliwa, załoga stawiała duży opór i nie chciała stosować tego środka ochrony indywidualnej. Jako powód podawano fakt, że używane przez pracowników urządzenia pneumatyczne są małych rozmiarów, a prace wymagają precyzji.

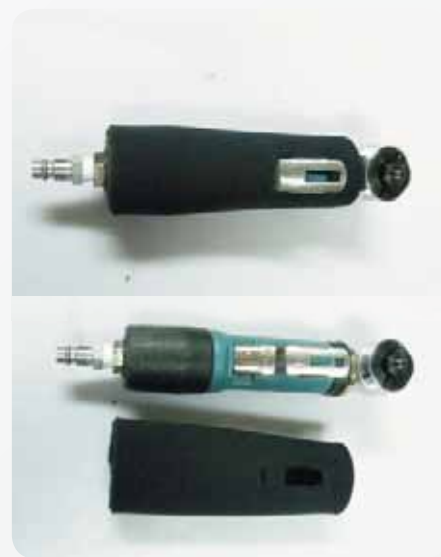
Po licznych próbach, w przypadku szlifierki kątownej najwłaściwszym rozwiązaniem okazały się osłony zakładane na korpus szlifierek, zaprojektowane i wykonane przez firmę Orpel (fot. 5.).

Fot. 5. Szlifierka kątowna z osłoną
Photo 5. Grinder with cover

Dzięki zastosowaniu osłony na korpus szlifierki, a także ograniczeniu czasu szlifowania (wprowadzenie dodatkowych funkcji okrojników na prasach) udało się zmniejszyć (do wartości poniżej NDN, tab. 2.) poziom drgań mechanicznych działających na organizm człowieka przez kończyny górne w trakcie procesu szlifowania odlewów.

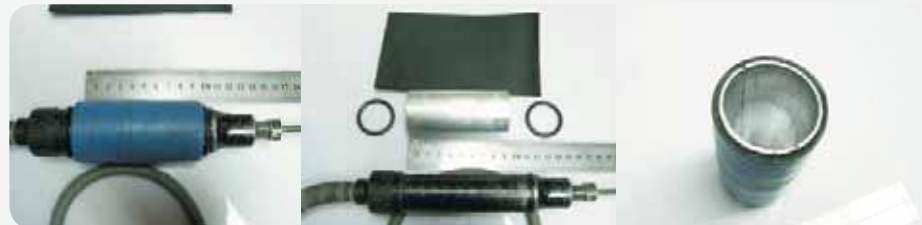
Kolejna osłona (fot. 6.) wykonana została z kawałka aluminiowej rurki, dwóch o-ringów*, kawałka gumy antywibracyjnej oraz taśmy klejącej (przemysłowej). Aluminiowa rurka została

Fot. 6. Pilnik z nową osłoną

Photo 6. Pneumatic file with cover

oklejona gumą antywibracyjną przy pomocy taśmy klejącej przemysłowej, następnie nasunięta na pilnik i umieszczona pomiędzy dwoma o-ringami w taki sposób, aby miała możliwość swobodnego przemieszczania się podczas pracy pilnika na długości ok. 10 mm.

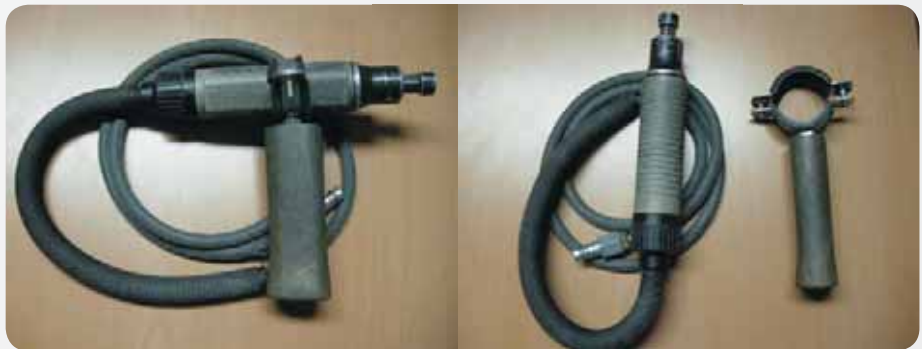
Fot. 7. Pilnik z uchwytem

Photo 7. Pneumatic file with handle

W tym wypadku inwencją wykazali się sami pracownicy. Brygadzieta jednej ze zmian zaproponował dodatkowy uchwyt. Początkowo był to zwykły kawałek drewna przyklejony do rękocyści (fot. 7.).

Sam uchwyt założony na rękocyść pilnika nie spełnił jednak naszych oczekiwań. Zamontowano go więc na udoskonaloną, testowaną wcześniej ruchomą osłonę i dopiero to rozwiązanie pozwoliło obniżyć poziom drgań mechanicznych poniżej NDN.

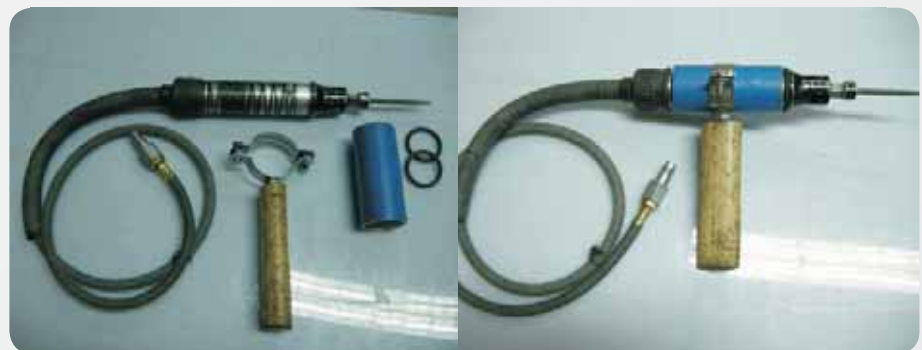
Fot. 8. Pilnik z nową osłoną i drewnianym uchwytem

Photo 8. Pneumatic file with new cover and wooden handle

W tym rozwiązaniu, do swobodnie poruszającej się aluminiowej rurki przymocowano drewniany uchwyt (trzonek z młotka warsztatowego), (fot. 8.).

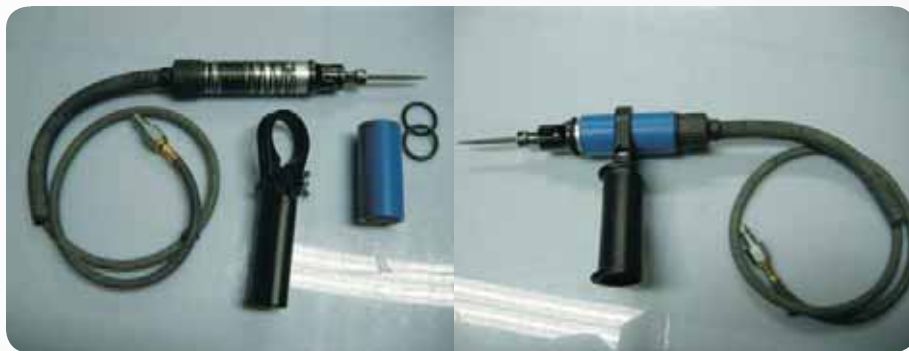
W ostatecznym rozwiązaniu zamieniono uchwyt drewniany na profesjonalną rączkę

(fot. 9.), co poprawiło również komfort pracy oczyszczacza odlewów, dzięki jej bardziej ergonomicznemu kształtowi.

Fot. 9. Pilnik z nową osłoną i profesjonalną rączką
Photo 9. Pneumatic file with new cover and professional handle

W celu uzyskania pewności, że proponowana rączka obniża poziom drgań mechanicznych, wykonano trzy serie pomiarów, wszystkie na tym samym pilniku, obsługiwanym przez tego samego pracownika gradującego ten sam odlew (wyniki pomiarów przedstawiono w tab. 3.). Do pomiarów celowo użyto pilnika testowego, tj. pilnika eksploatowanego długo i kwalifikującego się już do przeglądu oraz regeneracji w serwisie. Przy dużych wartościach przyspieszeń drgań emitowanych przez takie urządzenie sprawdzenie skuteczności zastosowanego rozwiązania było znacznie łatwiejsze. Normalnie pilniki w takim stanie nie są już wydawane pracownikom, lecz odsyłane do serwisu.

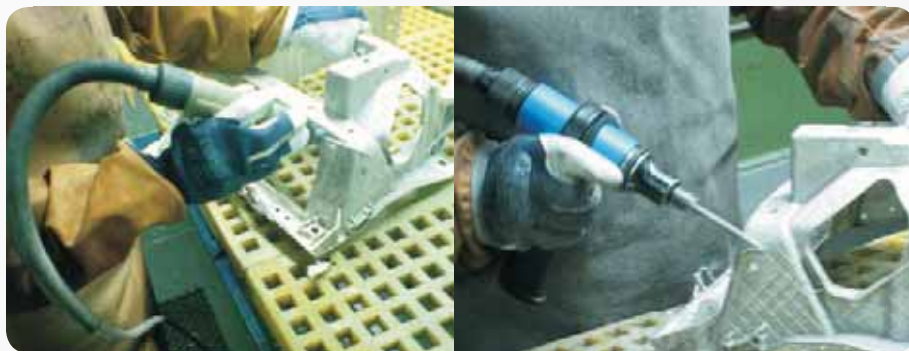
Fot. 10. Sposób gradowania przed i po modernizacji
Photo 10. Means of deburring before and after modernization

Przeważająca część załogi doceniła także dodatkowy uchwyt, a szczególnie jego bardziej ergonomiczny kształt. Duże znaczenie miało to dla kobiet, których dłoń jest mniejsza i trzymanie pilnika za korpus nie było dla nich zbyt komfortowe (fot. 10.).
