Zdzisław Jan Małecki, Julian Paluch,
Agata Szymańska-Pulikowska

STATECZNOŚĆ ZBOCZY W DOLINIE RZEKI KRĘPICY

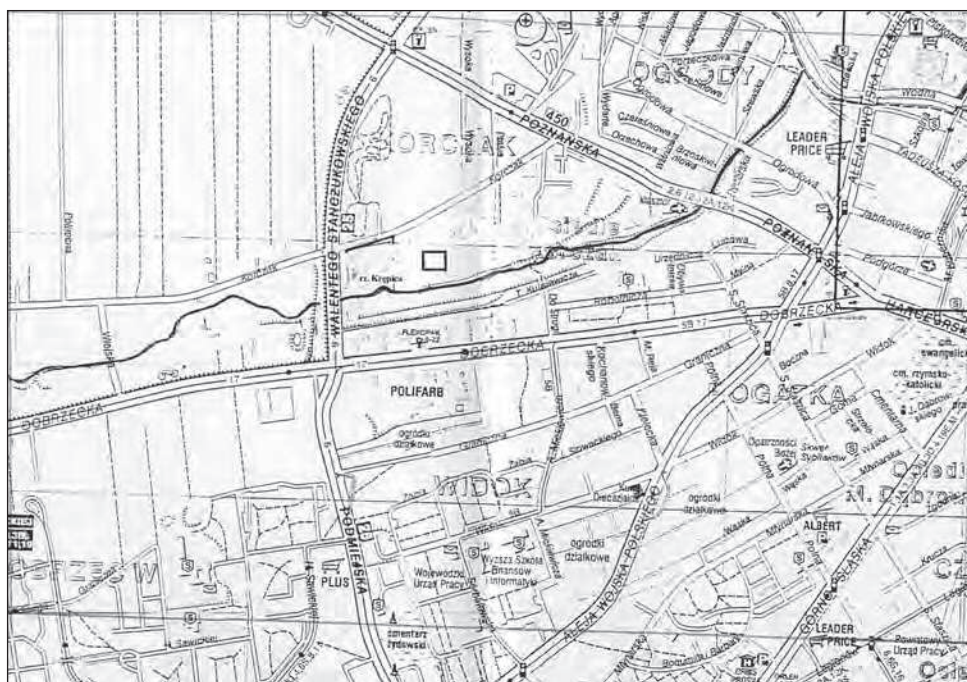
Mapa 4. Kalisz – dolina rz. Krępicy od ul. Stańczukowskiego do rz. Prosnicy (ujście)

□ – lokalizacja badań, ~ – rz. Krępica

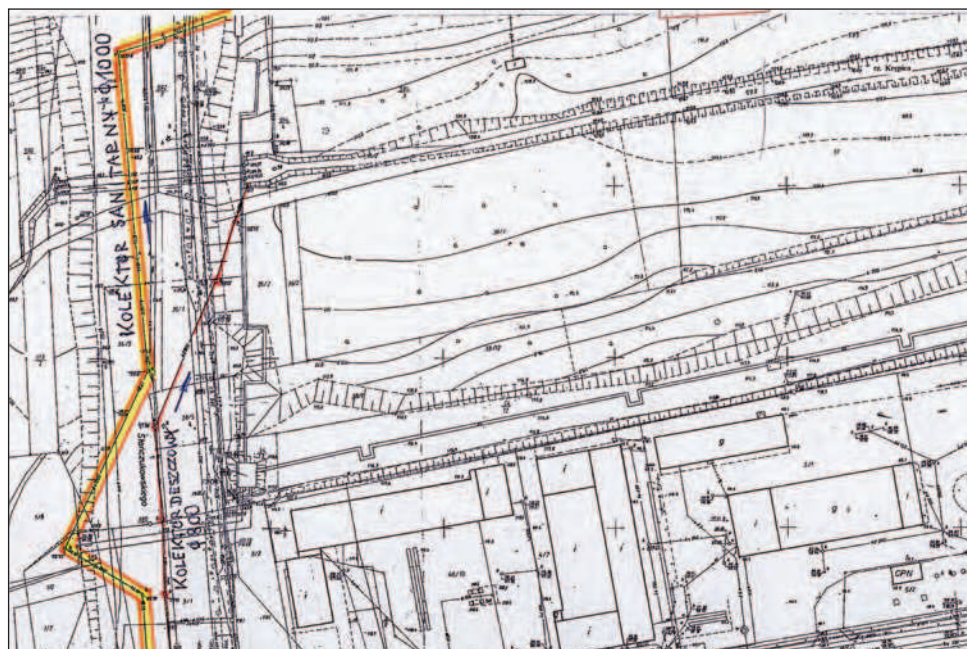
Mapa 5. Kalisz – dolina rz. Krępiczy, ul. Stańczukowskiego w kierunku budynków przy ul. Korczak 28-32

— – budynki 28-32
