Magdalena Skarżyńska-Wawrykiewicz, Leszek Wawrykiewicz

Rola badań architektonicznych prowadzonych w zabytkach na przykładzie adaptacji przedzamcza w Lidzbarku Warmińskim

The role of architectonic research carried out in historical buildings on the example of adaptation of the bailey in Lidzbark Warmiński

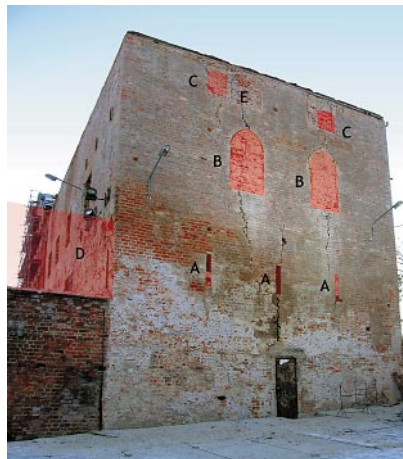
Ryc. 9. Elewacja północna skrzydła zachodniego (od strony suchej fosy), powstałego w fazie II (mury gotyckie zachowane niemal do korony – bez kilku ostatnich warstw), po skuciu tynków. A – strzelnice szczelinowe; B – ostrołukowe blendy piętra, w których znajdowały się otwory zamknięte odcinkiem łuku; C – otwory obronne poddasza; D – pierwotna wysokość kurtyny północnej przedzamcza (ustalona na podstawie analizy narożnika skrzydła zachodniego); E – wtórne otwory z fazy V. Fot. L. Wawrykiewicz, 2010

Fig. 9. North elevation of the west wing (from the side of the dry moat) built in phase II (Gothic walls preserved almost to the crown – without a few final layers), after hacking off plaster. A – embrasures; B – ogival blind windows of the storey, in which there were openings enclosed with an arch section; C – defensive openings in the attic; D – original height of the north curtain of the bailey (established on the basis of an analysis of the corner of the west wing); E – secondary openings from phase V. Photo by L. Wawrykiewicz, 2010

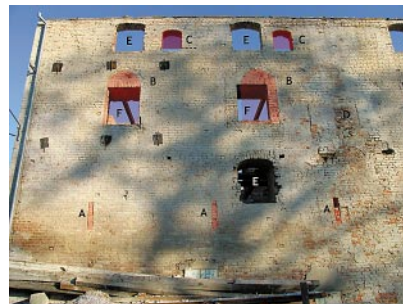
Ryc. 10. Północny odcinek elewacji zachodniej skrzydła zachodniego (faza II) po skuciu tynków. A – strzelnice szczelinowe; B – ostrołukowe blendy piętra, w których znajdowały się otwory zamknięte odcinkiem łuku; C – otwory obronne poddasza; D – otwór wyjściowy na ganek prowadzący do ustępu (wokół pobiała określająca zarys ganku, w tym dwuspadowego daszku); E – wtórne otwory z fazy V; F – wtórne otwory z etapu I fazy VI. Fot. L. Wawrykiewicz, 2010

Fig. 10. The north section of the west elevation of the west wing (phase II) after hacking off plaster. A – embrasures; B – ogival blind windows of the storey, in which there were openings enclosed with an arch section; C – defensive openings in the attic; D – entrance opening onto the porch leading to the privy (around it whitewash defining the outline of the porch, including a gable roof); E – secondary openings from phase V; F – secondary openings from stage I of phase VI. Photo by L. Wawrykiewicz, 2010

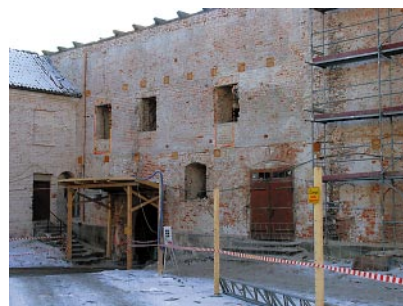
Ryc. 11. Południowy odcinek elewacji wschodniej (dziedzińcowej) skrzydła zachodniego (faza II) po skuciu tynków. Na piętrze ślady po otworach drzwiowych, poniżej i powyżej nich gniazda po belkach drewnianego krużganka lub ganku (niekiedy z pozostałościami belek). W zwieńczeniu elewacji mur pełny zakończony rolką (w ramach remontu zostały w nim wykute od podstaw otwory okienne). W dole ślady po pierwotnych otworach drzwiowych (zamkniętych ostrołukowo) oraz okiennych (zamkniętych odcinkiem łuku), a także otwór bramny z fazy IV. Fot. L. Wawrykiewicz, 2010

Fig. 11. South section of the east (courtyard) elevation of the west wing (phase II) after hacking off plaster. On the upper storey traces of door openings, below and above them sockets for beams of the wooden gallery or porch (sometimes with relics of the beams). In the elevation coping there is a full wall ending in a roll moulding (during the renovation new window openings were cut out in it). At the bottom traces of original door openings (ogive shaped) and window openings (enclosed with arch sections), as well as a gate opening from phase IV. Photo by L. Wawrykiewicz, 2010

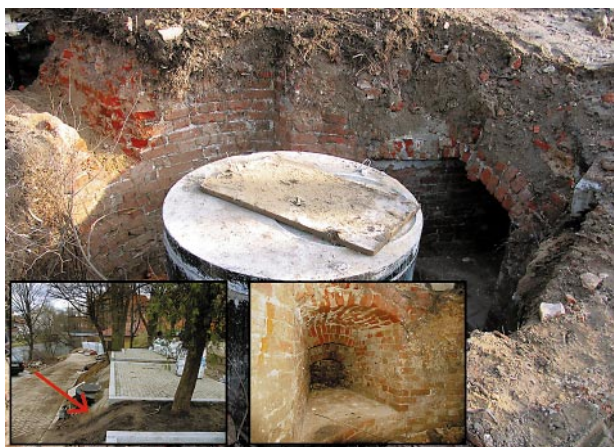
Ryc. 25. Relikty południowej baszty przedbramia zachodniego z fazy IV w trakcie prac ziemnych, związanych z wykonaniem instalacji. W dole od prawej: strzelnica baszty oraz widok miejsca, w którym odkryto relikty baszty, już po wykonaniu nawierzchni parkingów. Fot. L. Wawrykiewicz, 2011
Fig. 25. Relics of the south tower of the west foregate from phase IV during earthworks connected with putting in installations. Bottom right: tower embrasure and view of the site where relics of the tower were discovered, after the parking lot surface had been laid. Photo by L. Wawrykiewicz, 2011
