Czesław Hadamik

Kościół Wizytek w Lublinie w świetle ratowniczych badań archeologicznych w 2010 roku Część I

The church of the Visitationists in Lublin in the light of archaeological rescue excavations in 2010 Part I

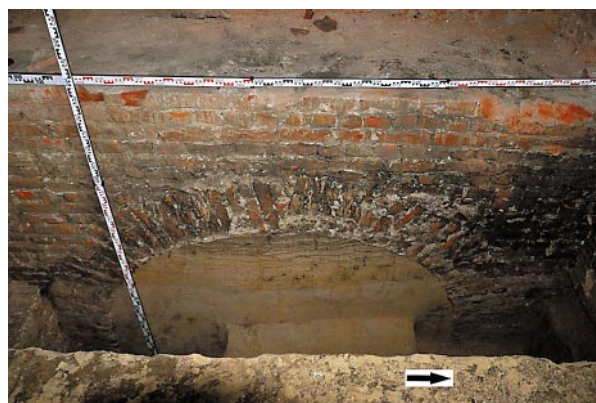
Ryc. 6. Lublin, klasztor powizytkowski, kościół. Wykop 1/10, część W, sonda przy murze W północnej części nawy. Lico muru fundamentowego z łukiem konstrukcyjnym, widok na W. Fot. R. Solski, 14.05.2010
 Fig. 6. Lublin, former Visitationist convent, the church. Dig 1/10, part W, test pit by the W wall in the north part of the nave. Face of the foundation wall with a construction arch, view towards W. Photo by R. Solski, 14.05.2010

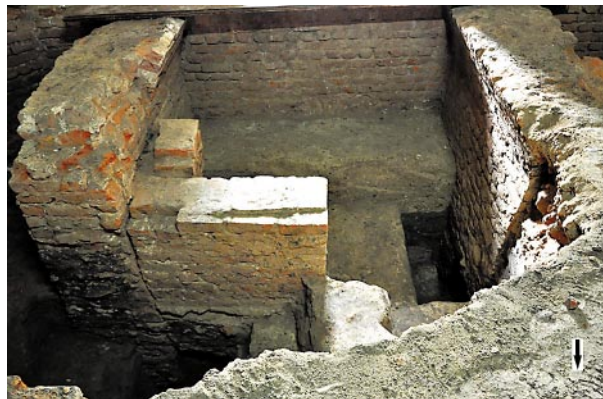
Ryc. 8. Lublin, klasztor powizytkowski, kościół. Wykop 2/10, część środkowa. Krypta podołtarzowa, widok ogólny na S. Fot. C. Hadamik, 19.05.2010

Fig. 8. Lublin, former Visitationist convent, the church. Dig 2/10, central section. Crypt under the altar, general view towards S. Photo by C. Hadamik, 19.05.2010

Na osi południowej ściany prezbiterium odsłonięto relikty sklepionej krypty o szerokości wnętrza ok. 2,70 m oraz długości ok. 2,30 m, była zatem krótka i stosunkowo szeroka. Mury magistralne krypty wzniesione były w wątku „fortecznym” (główkowym), co jest zrozumiałe, zważywszy, że musiały wytrzymać boczny nacisk ziemi na wnętrze pomieszczenia. Dźwigały one sklepienie, którego strzałka wewnętrzna sięgała pierwotnie ok. 40 cm ponad poziom odsadzki południowego muru fundamentowego prezbiterium (ryc. 4, ryc. 8). Północne krańce murów magistralnych były wylicowane. Mur magistralny zachodni (G1) stał przy tym na fragmencie starszej struktury murowanej (F1). Zagadkowo przedstawiało się północne zamknięcie krypty, w postaci posadowionego na starszej strukturze (F) murku H, który zamykał wschodnią część otworu, pozostawiając przejście do wnętrza przy murze zachodnim. W zasypisku krypty zarejestrowano dwa poziomy użytkowe, również w jej ścianach wyraźnie zaznaczała się dwufazowość, która nie musi jednak oznaczać znaczących różnic chronologicznych. Jej nietypowe wymiary (znaczna szerokość przy niewielkiej długości) mogą oznaczać, że nie była przeznaczona do celów sepulkralnych, o czym pośrednio świadczyła opisana wyżej zamurowana nisza. Jak już wyżej sugerowałem, krypta mogła służyć do przechowywania, zwłaszcza w chwilach niebezpieczeństwa, posiadanych przez siostry relikwii¹² oraz cenniejszych aparatów kościelnych. Niewyjaśniona pozostaje sprawa lokalizacji wejścia do krypty. Najbardziej prawdopodobne jest istnienie wejścia od strony północnej (przy jej murze zachodnim), być może z krypty znajdującej się niegdyś pod nawą kościoła i byłaby to kolejna przesłanka dla przypuszczenia o pierwotnym istnieniu tej ostatniej. Co prawda bardzo dokładny inwentarz z 1816 roku nie odnotowuje żadnych podziemi pod kościołem, można jednak zauważyć, że nie odnotowuje również odsłoniętej w trakcie badań ratowniczych krypty.

Relics of a vaulted crypt whose interior was app. 2.70 m wide and app. 2.30 m long, so rather short and relatively wide, were discovered along the axis of the south wall of the presbytery. Load-bearing walls of the crypt were erected using the “fortress” (header) bond, which was understandable considering that they had to withstand side pressure of the soil on the room interior. They were carrying the vault whose internal arrow reached originally app. 40 cm above the level of the set-off of the south foundation wall of the presbytery (fig. 4, fig. 8). The northern ends of load-bearing walls were faced. The west load-bearing wall (G1) stood on a fragment of an older masonry structure (F1). The northern end of the crypt in the form of a low wall (H) founded on an older structure (F), which enclosed the east part of the opening leaving a passage to the interior along the west wall, seemed quite mysterious. Two utility levels were registered in the crypt fill-in, two stages were also clearly marked in its walls which, however, did not have to mean significant chronological differences. Its unusual size (considerable width and no great length) might mean that it was not intended to serve sepulchral purposes, which was indirectly confirmed by the walled-in niche described above. As I suggested above, the crypt could have served as a hiding place, especially in moments of danger, for the relics¹² and precious church apparatus possessed by the sisters. The question of the location of a crypt entrance remains a mystery. The most likely seems to be the existence of an entrance from the north (at its west wall), perhaps from the crypt located once under the church nave, and it would have been yet another premise for the assumption concerning the original existence of the latter. Although a very thorough inventory from 1816 did not mention any vaults under the church, it can be pointed out that it did not mention the crypt revealed during the rescue excavations, either.

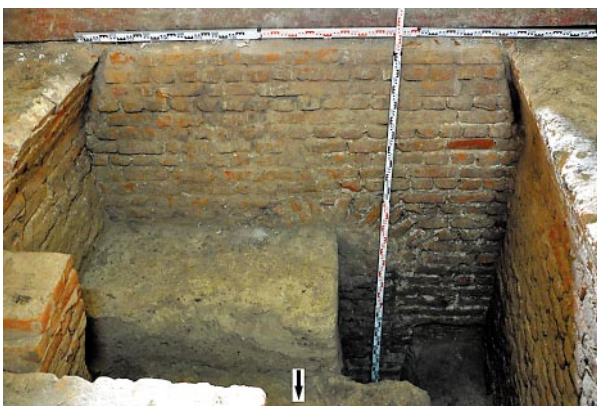
Ryc. 9. Lublin, klasztor powizytkowski, kościół. Wykop 2/10, część środkowa. Krypta podołtarzowa, ściana S z zamurowaną niszą, widok ogólny na S. Fot. R. Solski, 20.05.2010

Fig. 9. Lublin, former Visitationist convent, the church. Dig 2/10, central section. Crypt under the altar, S wall with the bricked-in niche, general view towards S. Photo by R. Solski, 20.05.2010

Nisza z wnęką prawdopodobnie została wykonana wtórnie w istniejącym już murze fundamentowym, wyłącznie w celu umieszczenia w niej kamienia węgielnego. Inskrypcja na mosiężnej płytce pozwala na wyjątkowo precyzyjne datowanie tego przedsięwzięcia na 1748 rok. Podobną chronologię można przypisać starszym odcinkom murów pod ścianą zachodnią (F1) oraz pod zamknięciem północnym (F) krypty. Opisane wyżej znalezisko potwierdza w całej pełni przytoczony przez K. Majewskiego opis ceremonii założenia „pryncypalnego kamienia”, przykrytego „blachą z metalu” (z wrytą datą ceremonii oraz nazwiskami uczestniczących w niej osobistości), do którego fundatorzy wrzucali złote monety¹¹.

The niche with an alcove might have been cut in an already existing foundation wall for the sole purpose of having the cornerstone placed there. Inscription on the brass plate allows for extremely precise dating of that event to the year 1748. Similar chronology can be attributed to older sections of the walls beneath the west wall (F1) and beneath the north end (F) of the crypt. The find mentioned above fully confirmed the description of the ceremony of laying the “principal stone” covered with a “sheet of metal” (with an engraved date of the ceremony and names of participating personages) to which the founders threw gold coins¹¹, quoted by K. Majewski.

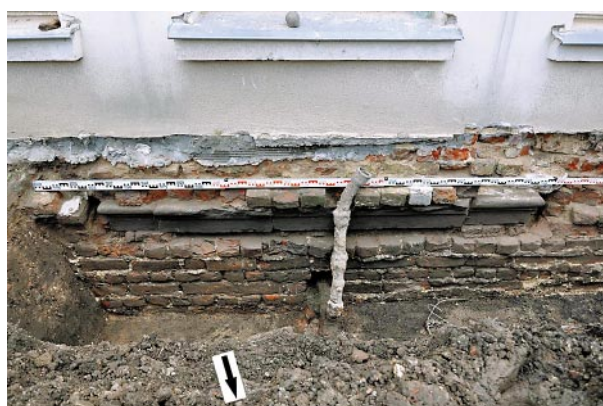
Ryc. 10. Lublin, klasztor powizytkowski, kościół, fasada północna. Wykop 6/10, część środkowa. Lico północne muru fundamentowego fasady północnej z zachowanym piaskowcowym progiem kościoła Wizytek. Nad progiem widoczne przemurowania związane z likwidacją otworu wejściowego, widok na S. Fot. R. Solski, 11.08.2010 r.

Fig. 10. Lublin, former Visitationist convent, the church, the north facade. Dig 6/10, central part. North face of the foundation wall of the north facade with the preserved sandstone threshold of the Visitationist church. Alterations connected with walling-in of the entrance opening are visible above the threshold, view towards S. Photo by R. Solski, 11.08.2010

W obrębie korony muru fundamentowego, na osi ryzalitu fasady kościoła odsłonięto wtopioną w ścianę, zachowaną w dobrym stanie profilowaną stopnicę – próg dawnego kościoła, wykonaną z jednego bloku piaskowca, obecnie nieco spękana pod naciskiem XIX-wiecznego zamurowania pierwotnego głównego wejścia do świątyni. Stopnica o długości 265 cm miała wysokość 20 cm, a jej górna krawędź tworzyła półwałkowato uformowany wysunięty kapinos (ryc. 10). Próg zachował się *in situ*, o czym świadczą ślady jego poziomowania do założonej rzędnej. Poziom górnej płaszczyzny stopnicy wyznaczał więc wysokość bezwzględną wejścia do pierwotnego kościoła Wizytek, prawdopodobnie zachowaną również w XIX wieku, aż do końca funkcjonowania cerkwi prawosławnej.

Within the foundation wall coping, on the axis of the church facade risalit, embedded into the wall, a well preserved stair tread-threshold to the former church was revealed, cut from one block of sandstone currently slightly cracked under the pressure of the 19th-century bricking-in of the original main entrance to the church. The 265 cm long stair tread was 20 cm high, and its upper edge made a half-round protruding drip (fig. 10). The threshold was preserved *in situ*, which can be confirmed by the traces of its relation to the assumed ordinate. The level of the upper surface of the stair tread indicated the absolute height of the entrance to the original Visitationist church, which might also have been preserved in the 19th century, as long as the orthodox church functioned.

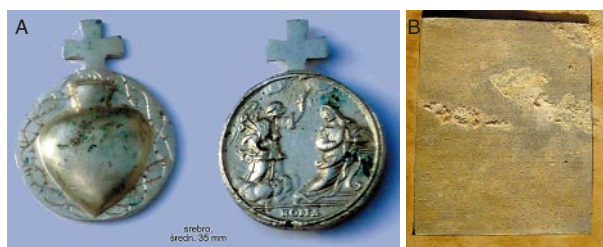
Ryc. 12. Lublin, klasztor powizytkowski, kościół. Wykop 2/10, nisza w murze fundamentowym ściany S prezbiterium. Wisior z godłem Wizytek znaleziony w skrzynce z piaskowca – kamieniu węglnym (A) oraz plakietka z memoratywną inskrypcją upamiętniającą położenie kamienia węglnego, umieszczona we wrębie piaskowcowej skrzynki. Fot. J. Koj, 22.06.2010

Fig. 12. Lublin, former Visitationist convent, the church. Dig 2/10, an alcove in the foundation of the S wall of the presbytery. A pendant with the Visitationists' coat of arms found in the sandstone box – the cornerstone (A) and a plaque with an inscription commemorating the laying of the foundation stone, set in the groove of the sandstone box. Photo by J. Koj, 22.06.2010

Foundation wall of the southern end was app. 120 cm wide. At the same time it waste wall of the crypt, in which a vaulted niche app. 150 cm high and app. 130 cm wide was hewn and then walled-in, encompassing a smaller alcove (fig. 4, fig. 9). In the latter a sandstone casket was found which contained five gold Dutch ducats from the 17th and the 18th century (border issues 1650 and 1739) and a silver pendant with the image of a heart with a cross (Visitationists' coat of arms)⁹. The basket lid was fitted with a groove in which a lead-tin plaque was placed engraved with an inscription commemorating the ceremony of laying the cornerstone and a list of eminent participants (fig. 11, fig. 12). The ceremony took place on 16 September 1748¹⁰. The load-bearing walls of the presbytery were made from bricks measuring 70–80 × 135–140 × 280–290 mm, laid on white lime mortar with visible lumps of lime, in a uniform English bond. All walls of the presbytery were founded in a continuous manner.
