Jerzy Jasieńko, Olga Mierzejewska, Katarzyna Hamrol, Witold Misztal

Utrwalanie koron murów obiektów historycznych przeznaczonych do ekspozycji w formie trwałej ruiny

Fixing the wall crests in historic building structures to be exhibited as permanent ruin

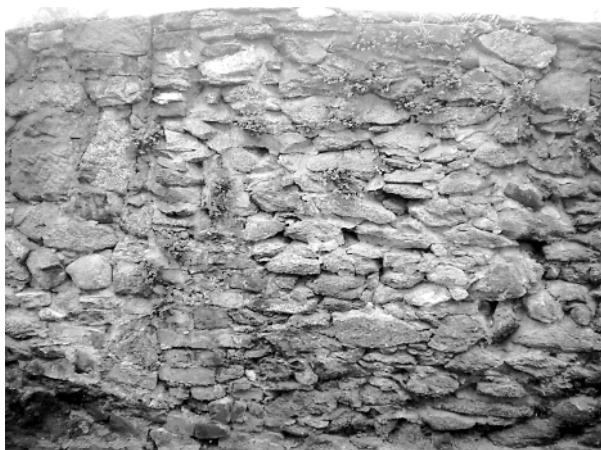
Ryc. 2. Uszkodzenia spoin muru obwodowego Niemczy, woj. dolnośląskie, spowodowane rozwojem roślinności (fot. W. Misztal)
 Fig 2. Damage to joints in perimeter wall of Niemcza (Lower Silesian Province) caused by growth of vegetation (photo by W. Misztal)

Green plants growing on the surface of masonry walls have a destructive effect on the latter. Their growth leads to the appearance of humus in crevices and on the wall crests. The growth of plants is especially intensive in places with elevated dampness. Plants act destructively on the stones (bricks), secreting aggressive substances, such as humus acid [9] which causes the decomposition of calcium carbonate. The mechanical action of plants manifests itself in the delamination of masonry as a result of the expansion of the root system. Vegetation which permanently overgrows a damp material forms a dense coat which does not allow water to evaporate freely. Even during periods of strong insolation there is constant shade in the areas overgrown with plants whereby the material remains damp [9].

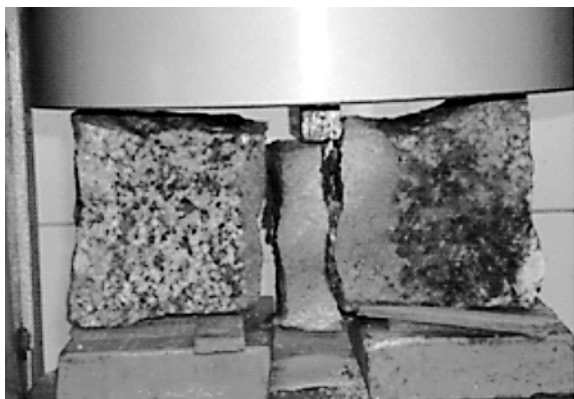
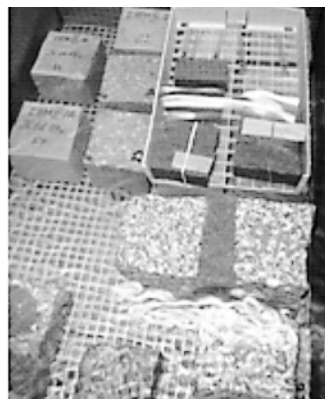
Ryc. 5. Badania właściwości spoin łączących formatowane kostki granitowe
 Fig. 5. Testing of properties of joints between formatted granite sets

- making 3 cm wide joints between granite setts and determination of the shear strength of such a joint,
- determination of the frost-resistance of the joint models through freezing at a temperature of -20°C and unfreezing at a temperature of 20°C for 50 cycles,
- determination of the expiry date (lifetime) of the particular compositions.

The selected mortars were used to make joints between granite setts. The joint width of 3 cm was adopted, which was consistent with the historic conditions in which the joints in the building structure had been made. The joints made were subjected to shear strength tests and frost-resistance tests (50 freezing-unfreezing cycles similarly as for the mortar specimens). The obtained results are shown in table 4.

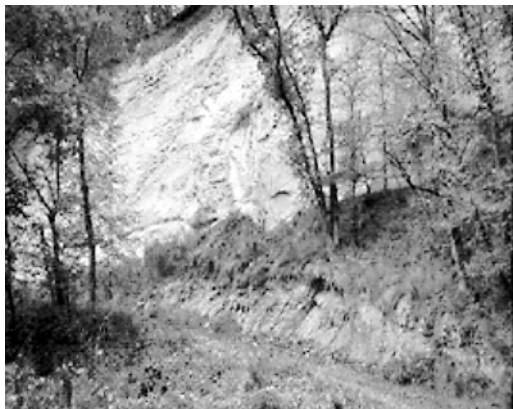
Ryc. 7. Złóża trassu w Brohtal (Niemcy) [14]
 Fig. 7. Trass deposits in Brohtal (Germany) [14]

Trass improves the workability of masonry mortars, increases their resistance to undesirable chemical reactions and reduces the flow of water in the structure of mortar. Trass consists of silicic acid SiO_2 and aluminium oxide Al_2O_3 . The silica contained in trass endows mortar with many beneficial properties, e.g. hydraulic properties. Moreover, the use of mortars which contain trass reduces the risk of the occurrence of calcareous lixiviations (in the form of white spots). The latter are caused by the transport of calcium hydroxide by the make-up water to the face of the masonry wall during mortar setting. Free calcium, i.e. the main cause of the lixiviations, in the course of the setting of trass mortar is fixed into stable crystalline silicate resistant to the acid environment. This is illustrated by the chemical reactions presented below [14].

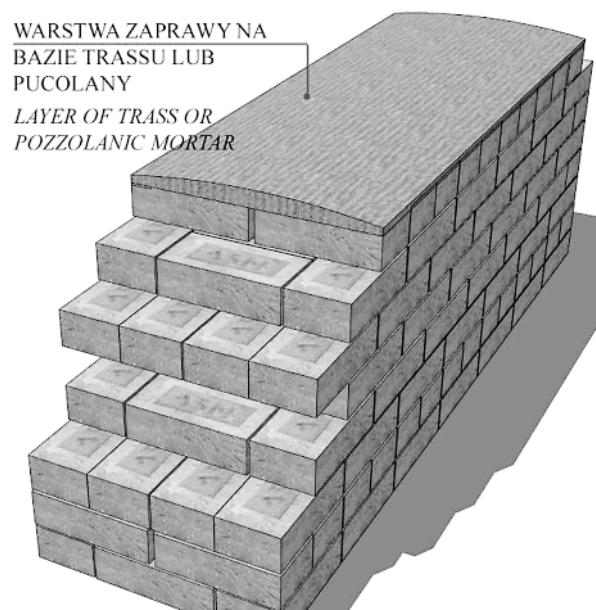
Ryc. 11. Zabezpieczenie korony muru z zastosowaniem zaprawy pucolanowej lub trassowej
Fig. 11. Protection of wall crest by means of pozzolan or trass mortar

Another way of protecting the crest of masonry walls is by putting a coat of puzzolan or trass on it. For chemical, strength and conservation reasons the use of cement mortars and concrete is not recommended (particularly in the case of cross sections which are not permanently covered). These materials are characterized by low deformation capacity and their Young modulus differs considerably from that of the masonry wall itself. Moreover, the cement mortar or concrete topping on a masonry wall is difficult to remove without damaging the historic substance, which is at odds with the conservation doctrine.
