Jerzy Sękowski

# Wybrane problemy geotechniczne zabytkowych obiektów sakralnych

## Selected geotechnical problems in historical church objects

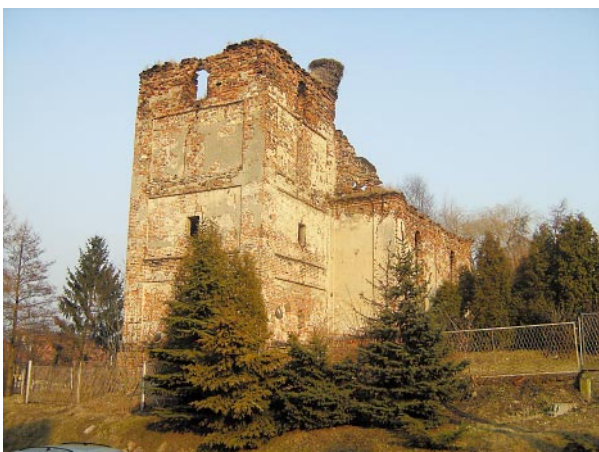
Ryc. 2. Ziemięcice, kościół pw. św. Jadwigi – w ruinie (zdjęcie: autor)  
 Fig. 2. Ziemięcice, the church of St. Hedwig – ruined (photo: author)

What was amazing was the builders’ ability to select a suitable site as far as advantageous conditions for founding the designed objects were concerned. It was decided by the knowledge and experience of the contemporary builders and their geotechnical intuition. It did not mean, however, that no errors were committed, both regarding the objects’ foundations, their construction, technology of carrying out building work, use, repairs and conservation. Among the most basic errors were the following: lack of sufficient knowledge, poor execution, unsuitable building materials and no proper care of objects. The buildings deteriorated in a natural way, too, or were destroyed either deliberately or incidentally, and the undertaken renovation, repair and conservation work was not always well thought out and consistent. Other, more modern reasons could be the following: environmental impact, change in water relations, underground exploitation, construction work conducted in the vicinity, lack of good will, and mainly lack of financial means for the maintenance of existing objects, not to mention their reconstruction. The result has been gradual degradation of several subsequent historical church objects (fig. 2).

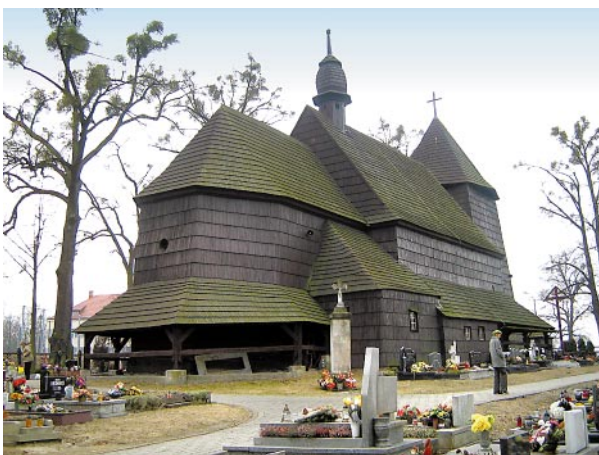
Ryc. 3. Kościółek drewniany w miejscowości Sierakowice k. Gliwice (zdjęcie: autor)  
 Fig. 3. The wooden church in Sierakowice near Gliwice (photo: author)

Na szczęście są także przykłady podejmowania, nawet po wielu latach zapomnienia lub niemożności, szeroko pojętych prac remontowych, począwszy od inwentaryzacji aż po prace konserwatorskie, w następstwie których obiektom tym jest przywracany dawny blask i walory (ryc. 3).

Luckily there are also examples of undertaking large-scale renovation work, even after years of neglect or inertia, beginning with inventory making and ending with conservation work, in consequence of which the objects are restored to their former glory and value (fig. 3).

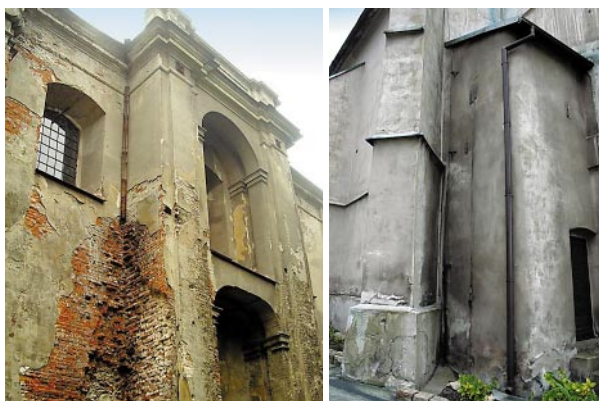
Ryc. 6. Przykłady negatywnego wpływu wód opadowych na sakralne obiekty zabytkowe: a) kościół w Bolszowcach [2]; b) kościół pw. św. Trójcy w Będzinie (zdjęcie: Jerzy Bochen)  
 Fig. 6. Examples of negative impact of precipitation on historical church objects: a) the church in Bolszowce – [2]; b) the church of the Holy Trinity in Będzin (photo: Jerzy Bochen)

- Rainwater and groundwater can be particularly harmful for historical church objects: the former, when there are no gutters or drainage pipes (fig. 6a) or an effective surface draining system, the latter when there are no suitable damp-proof systems, can negatively affect the above mentioned objects for many years, destroying them from the roof, through walls down to the foundations (fig. 6a, 6b).

wych mogą negatywnie oddziaływać na wspomniane obiekty przez długie lata, niszcząc je od dachu, poprzez ściany aż do fundamentów (ryc. 6a, b).

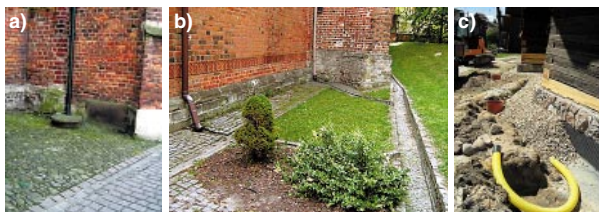
Ryc. 7. Przykłady odprowadzenia wód opadowych: a) kościół pw. św. św. Jerzego i Wojciecha w Zatorze, b) kościół pw. św. Jakuba w Sandomierzu, c) kościół pw. św. Rocha w Radomsku (zdjęcia: autor)  
 Fig. 7. Examples of channelling of precipitation water: a) the church of St. George and Wojciech in Zator, b) the church of St. James in Sandomierz, c) the church of St. Roch in Radomsko (photos: author)

W przypadku wód gruntowych uszkodzenia koncentrują się zwykle w części przyziemnej i podziemnej obiektu. Skutecznym sposobem uniknięcia tych zagrożeń jest wykonanie odpowiedniej izolacji przeciwwodnej (pionowej, poziomej), a w przypadkach uzasadnionych również drenażu. Wody gruntowe i opadowe powinny być odprowadzone poza obiekt. Odpowiednie rozwiązania, także ze względów konserwatorskich, powinny być zaprojektowane i wykonane niezwykle starannie. Przykłady kilku takich rozwiązań przedstawiono na ryc. 7.

In case of groundwater damage concentrates usually in the basement and underground sections of the object. An effective way of avoiding those threats is providing sufficient waterproof insulation (vertical and horizontal), as well as drainage when the situation justifies it. Groundwater and rainwater should be channelled outside the object. Appropriate solutions, also taking into account conservation aspects, ought to be designed and executed with extreme care. Examples of several such solutions are presented in fig. 7.

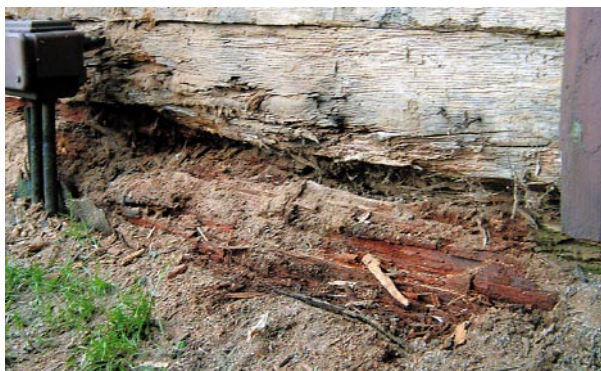
Ryc. 9. Przykład uszkodzonej belki podwalinowej w kościółku pw. św. Rocha w Radomsku (zdjęcie: autor)  
 Fig.9. An example of a damaged ground beam in the church of St. Roch in Radomsko (photo: author)

- W obiektach sakralnych podejmowane są prace modernizacyjne i remontowe. Bezpośrednich przyczyn takich działań jest wiele, np. pożar, powódź, uszkodzenie przez szkodniki, nadmierne osiadanie. Prace te mogą wpływać na zmianę obciążenia, a nawet schematu obciążeń, co może wywołać dodatkowe uszkodzenia obiektu. Innymi przyczynami podobnych uszkodzeń mogą okazać się prace budowlane realizowane w sąsiedztwie wspomnianych obiektów, obejmujące np. wykonywanie głębokich wykopów, budowę nowych obiektów, sieci podziemnych itp. Mogą być nimi również prace obejmujące budowę dróg i chodników oraz zasypywanie istniejących rowów. Spiętrzenie lub ograniczany w ten sposób odpływ wód powierzchniowych są szczególnie niekorzystne dla drewnianych obiektów sakralnych, posadawianych wprost na gruntach rodzimych, co ilustruje ryc. 9.

- Modernisation and renovation work has been undertaken in church objects. There are numerous reasons for such activities, e.g.: fires, floods, damage inflicted by pests, and excessive sinking. Such work can affect the change of load capacity or even the load capacity scheme, which could result in additional damage to the object. Other reasons for similar damage can be construction work realised in the vicinity of the already mentioned objects, involving e.g. digging deep pits, building new objects, underground networks etc. They could also involve tasks such as building roads and pavements, and filling in the existing ditches. That way of banking up or restricting the outflow of surface water can be particularly detrimental for wooden church objects founded directly on subsoil, which is illustrated in fig. 9.

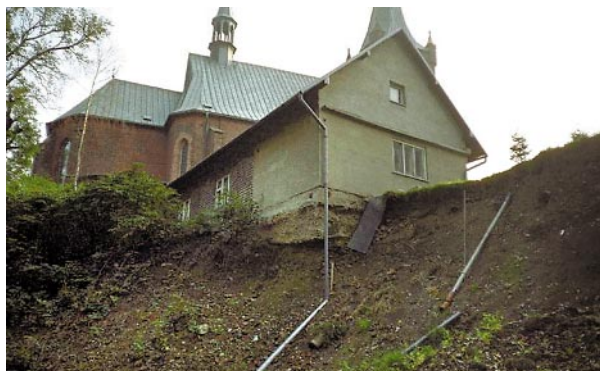
Ryc. 10. Przykład lokalnej utraty stateczności: wzgórze kościoła pw. św. św. Jerzego i Wojciecha w Zatorze (zdjęcie: Zbigniew Pająk)  
 Fig.10. An example of local loss of stability, the hill of St. George and St. Wojciech's Church in Zator (photo: Pająk Zbigniew)

gruntowych i wód opadowych. Zagrożeniem są również prace ziemne lub budowlane prowadzone w samych obiektach bądź w ich sąsiedztwie, jak również u podnóża skarpy. Podstawą prawidłowej oceny stateczności skarpy jest staranne rozpoznanie podłoża gruntowego. Obliczenia stateczności skarpy mogą określić stopień owego zagrożenia, wymuszając m.in. podjęcie stosownych działań zabezpieczających [8]. Przykładów wspomnianych działań i zastosowanych metod zabezpieczenia stateczności skarp dostarcza literatura przedmiotu. Może to być wspomniany już zabytkowy klasztor w Bołszowcach na Ukrainie [1], posadowiony na utworach skalnych (margle). Zagrożeniem lokalnej utraty stateczności wysokiej na ok. 16 m skarpy jest woda opadowa uplastyczniająca przypowierzchniowo zalegające lessy (to ostatecznie przesądziło o wykonaniu drenażu powierzchniowego). Przy jej braku stateczność wzgórz klasztoru jest zachowana. Przykład lokalnej utraty stateczności skarpy z powodu intensywnych opadów i poważnego zagrożenia dla zabytkowego kościoła pw. św. św. Wojciecha i Jerzego w Zatorzu pokazany na jest ryc. 10.

dertaken [8]. Examples of the above mentioned activities and methods applied to ensure escarpment stability can be found in the literature of the subject. One of them can be the already mentioned historic monastery in Bołszowce in Ukraine [1], founded on rock deposits (marlstone). The threat of local loss of stability in the 16-meter-high escarpment has been posed by rainwater that makes the surface loess layers malleable (which finally confirmed the need to carry out surface drainage). Without it the stability of the monastic hill is preserved. An example of a local loss of escarpment stability caused by intensive rainfall, and a resulting serious threat to the historic church of St. Wojciech and St. George in Zator is shown in fig. 10.

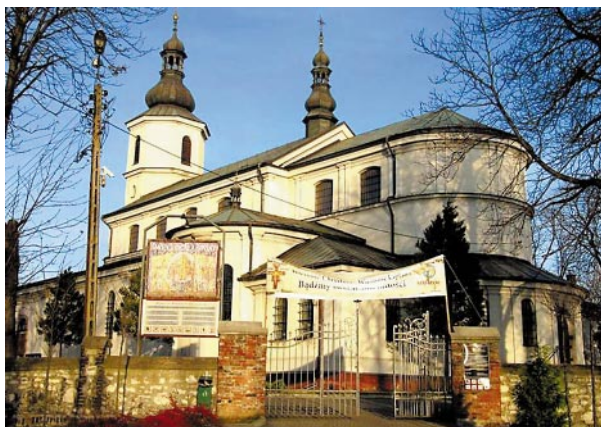
Ryc. 11. Przykłady obiektów, pod którymi wzmocniono podłoże: a) kościół pw. św. Antoniego z Padwy w Dąbrowie Górniczej-Golonogu; b) kościół pw. św. Anny w Warszawie (zdjęcia: autor)  
 Fig.11. Examples of objects under which the ground was reinforced: a) the church of St. Anthony of Padua in Dąbrowa Górnicza-Golonóg; b) the church of St. Anna in Warszawa (photos: author)

- W odniesieniu do istniejących sakralnych obiektów zabytkowych podejmowane są także działania zmierzające do wzmocnienia podłoża pod nimi. W takiej sytuacji ważny jest wybór metody wzmocnienia [9], o czym współdecyduje szereg czynników, w tym względy konserwatorskie. Przykładem wzmocnienia podłoża za pomocą żywic epoksydowych jest kościół pw. św. Antoniego w Dąbrowie Górniczej-Gołonogu (ryc. 11a) [10], a metodą elektroosmozy – osłabiona skarpa kościoła pw. św. Anny w Warszawie (ryc. 11b).

- Activities aimed at reinforcing the ground base beneath them have also been undertaken in reference to the existing historical church objects. In such a situation the choice of reinforcement method is very important [9] – as it is determined by several factors, including conservation considerations. An example of ground base reinforced with epoxy resins is the church of St. Anthony in Dąbrowa Górnicza-Gołonóg (fig. 11a) [10], and using the method of electro-osmosis is the weakened escarpment beneath St. Anna's Church in Warsaw (fig. 11b).

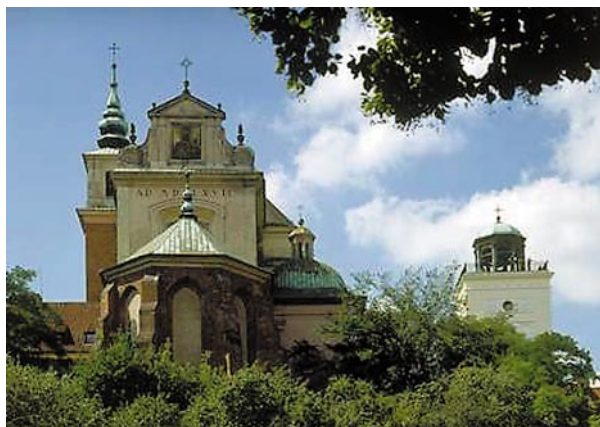
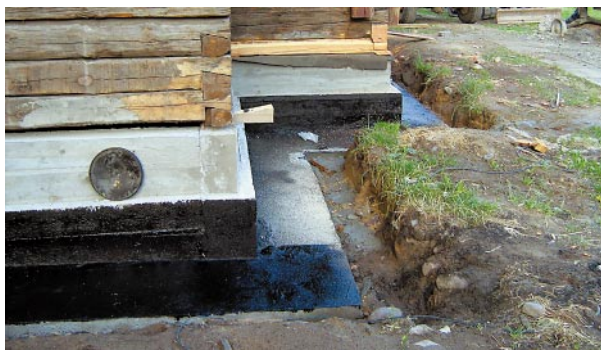
Ryc. 12. Wzmocnienie fundamentów kościoła pw. św. Rocha w Radomsku (zdjęcie: autor)  
 Fig.12. Reinforcing the foundations of the St. Roch Church in Radomsko (photo: author)

- Także fundamenty istniejących obiektów zabytkowych podlegają pracom naprawczym [11]. Jednym ze sposobów, stosowanych zwłaszcza w odniesieniu do świątyń drewnianych, jest podbetonowywanie (z lokalną wymianą) zniszczonych fundamentów wykonanych w postaci drewnianych belek opartych w narożach na głazach, a w przęsłach nierzadko stabilizowanych dębowymi przyciosami w postaci lekko sklinowanych plastrów pnia dębowego. Podbetonowywanie odbywa się odcinkami, a przykład takiego rozwiązania przedstawiono na ryc. 12.

- Footings of the existing historical objects also undergo repair work [11]. One of the methods used especially in reference to wooden churches is concrete underpinning (with local replacement) of damaged footings made in the form of wooden beams supported on boulders in the corners, and its spans frequently stabilized with oak plates in the shape of slightly wedged slices of an oak-tree trunk. Concrete underpinning is done by sections, and an example of such a solution is presented in fig. 12.

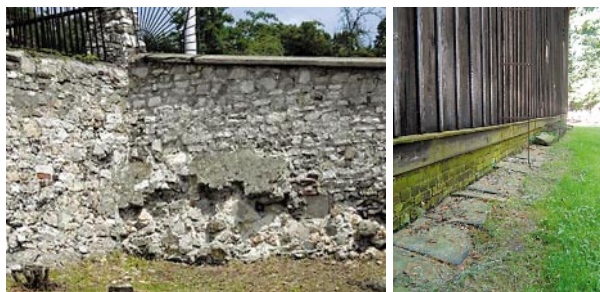
Ryc. 13. Przykłady uszkodzeń z powodu niewłaściwego użytkowania: a) mur ogrodzeniowy kościoła pw. Trójcy Świętej w Będzinie; b) otoczenie kościółka pw. św. Marcina w Ćwiklicach (zdjęcia: autor)  
 Fig.13. Examples of damage caused by improper use: a) the fence wall of the Holy Trinity Church in Będzin; b) surroundings of the St. Martin Church in Ćwiklice (photos: author)

- Uszkodzenia sakralnych obiektów zabytkowych wynikać mogą także z ich niewłaściwego użytkowania. Przyczynami mogą być: brak okresowej konserwacji urządzeń zbierających i odprowadzających wodę opadową i gruntową (np. drenażu, rowów odwadniających), brak bieżących napraw, nieodpowiednie zabezpieczenie pomieszczeń przed oddziaływaniem czynników atmosferycznych itd. Przykłady takich uszkodzeń to mur ogrodzeniowy wokół kościoła pw. Trójcy Świętej w Będzinie (ryc. 13a), a także silnie zawilgocone ściany w części przyziemnej kościoła pw. św. Marcina w Ćwiklicach (ryc. 13b). Destrukcji muru sprzyjają wpływy atmosferyczne, a zawilgoceniu ścian nieprawidłowo wyprofilowany teren wokół obiektu.

- Damage to historical church objects can also result from their improper use. The reasons for it can be: lack of periodical conservation of devices collecting and channelling rainwater and groundwater (e.g. drainage systems and ditches), no current repairs, insufficient protection of rooms against the impact of weather factors etc. Examples of such damage can be seen in the fence wall surrounding the church of Holy Trinity in Będzin (fig. 13a), as well as the damp walls in the basement of the church of St. Martin in Ćwiklice (fig. 13b). The wall is being destroyed by weather factors, while the wall are damp as a result of badly profiled area around the object.
