## Urok przemyskiego Rynku i dyskusje, które nie milkną

### The charm of the Market Square in Przemyśl and discussions that never cease

#### 2. Kamienica nr 15 – jedna z najstarszych. Najstarsza?

## 6. Prace konserwatorskie przy elewacji kamienicy

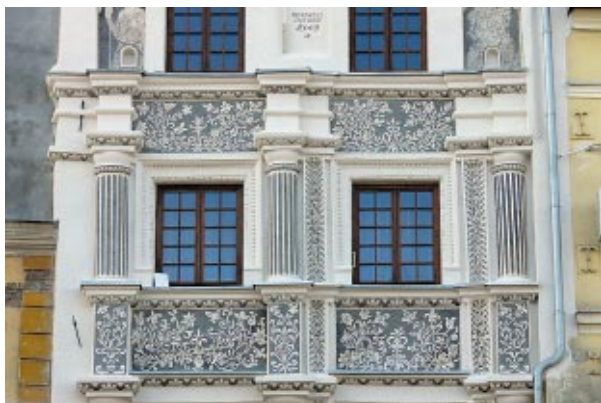
Ryc. 1. Dekoracja sgraffitowa na II piętrze w postaci ukwieconej wici roślinnej

Fig. 1. Sgraffito decoration in the form of floral twine

Na tak przygotowane podłoże architektoniczne założono dekorację sgraffitową złożoną z ukwieconej wici roślinnej. Detale architektoniczne uzyskały odtworzoną dekorację z ornamentów geometrycznych. Wcześniej cała dekoracja sgraffitowa została dokładnie odczytana i naniesiona na folię. Na podstawie tych fragmentów kompozycji, analogii dekoracji sgraffitowej w ówczesnym czasie w Polsce, a także renesansowych ornamentów wykonano projekt restauracji i częściowej rekonstrukcji dekoracji na całej niemal elewacji. Projekt opracowania estetycznego fasady w formie ukwieconej wici roślinnej wykonali w 2009 roku M. Rogowska, M. Okoń i E. Kosakowski.

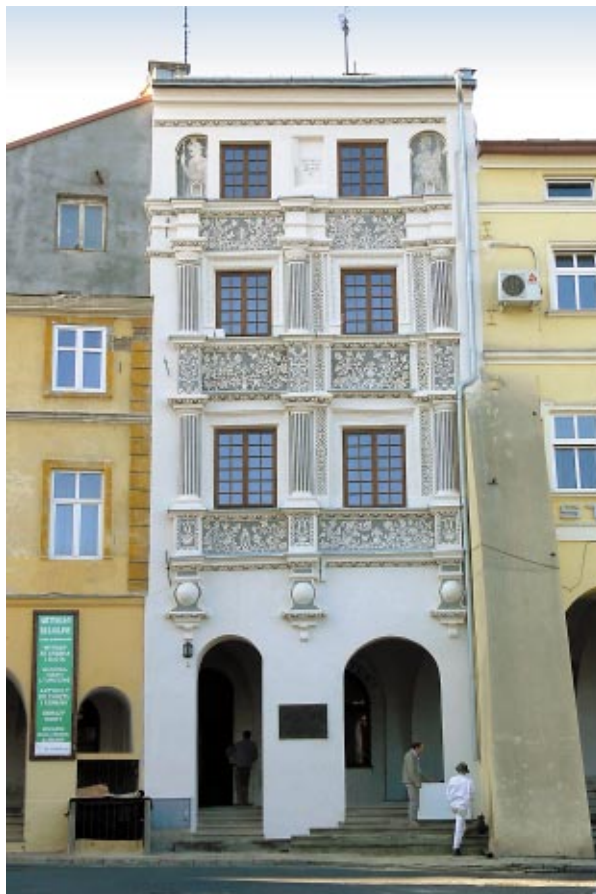
Ryc. 2. Fasada kamienicy Rynek 15 po konserwacji w 2009 roku  
Fig. 2. Façade of the tenement house at 15 Market Square after conservation in 2009

Prace o charakterze budowlanym wymagane były dla przywrócenia pierwotnych płaszczyzn, płycin i detali architektonicznych do rozmiarów występujących na I i II piętrze, a także aranżacji ostatniego piętra wraz z przywróceniem nisz i pierwotnego gzymsu wieńczącego. Niezbędna była też wymiana tynków na całej niedekorowanej części elewacji i naprawa schodów.

Usunięto wtórne zamurowania z gliców okiennych pierwszego i drugiego piętra. Podmurowano także dolną część okien na pierwszym piętrze, podnosząc ich parapet do wysokości linii przebiegu gzymsu podokiennego, który także zrekonstruowano. Odsłonięto zamurowany otwór okienny na attyce, a także dwie duże nisze z małymi wgłębieniami. W partii attyki wzdłuż linii planowanej rekonstrukcji dawnego gzymsu wieńczącego wykonano zbrojenie w postaci naprzemiennie usytuowanych, osadzonych na kleju montażowym w wywierco-

nych otworach, nierdzewnych prętów gwintowych. Narzucono także tynki na wszystkie niedekorowane partie elewacji. Oczyszczono z rdzy i warstwy farby metalowe kotwy, haki i dwuteowniki tkwiące w murze. Uporzędkowano także instalację elektryczną. Nieczynne przewody zostały wykute i usunięte. Po lewej stronie elewacji przeprowadzono peszel dla kabli antenowych. Wykonano i zamontowano nowe okucia gzymsów, parapetów zewnętrznych okien oraz rury spustowej.

Odsłonięte fragmenty zachowanych opasek okiennych oczyszczono za pomocą pędzla i wody. Podklejono rozwarstwienia zapraw na opaskach okiennych. W miejscach zachowanej zaprawy podkładowej uzupełniano zaprawą ubytki formy rzeźbiarskiej na opaskach okiennych. Pomalowano je farbami krzemoorganicznymi. Schody oczyszczono poprzez piaskowanie, usunięto osłabione i spękanne partie (wycięto). Uzupełniono ubytki poprzez wstawienie taszli z kamienia, oczyszczono i uzupełniono także kamienne cokoliki w podcieniach pod arkadami.

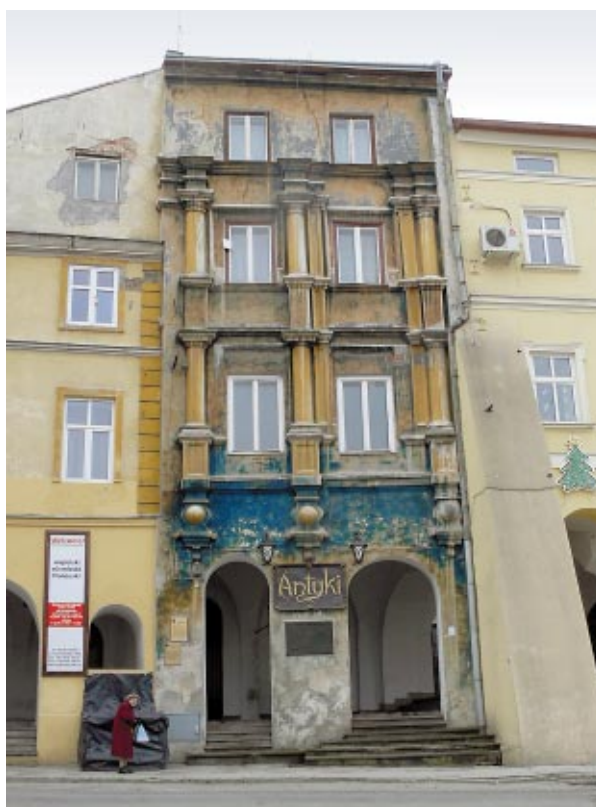
Ryc. 3. Fasada kamienicy Rynek 15 przed 2008 rokiem.  
Fig. 3. Façade of the tenement house at 15 Market Square before 2008

W XX wieku fasadę kilkakrotnie przemalowywano. Wykonywane też były bieżące remonty, które w konsekwencji doprowadziły do tego, że stan warstw farby był zły, a niezbyt dobrze odprowadzona woda deszczowa zostawiała liczne ślady i wypłukania na elewacji. Duże zniszczenia na fasadzie zostały spowodowane montażem instalacji elektrycznych, niekiedy prowizorycznych. Błazniane parapety i powojenna, zniszczona stolarka okien-

Reasumując – do naszych czasów elewacja kamienicy Rynek 15 dotrwała jako zniszczona i przemalowana, bez śladów widocznej na zewnątrz dekoracji sgraffitowej. Zachowała się natomiast częściowo artykulacja architektoniczna i detale.

Na stan zachowania elewacji kamienicy przy Rynek 15 wpłynęło wiele czynników, takich jak woda atmosferyczna powodująca spłukanie poszczególnych warstw farby czy przeprowadzane w przeszłości remonty, zwłaszcza przebudowy. W trakcie obserwacji elewacji kamienicy nie stwierdzono wielu ubytków tynków. Stan zachowania farby był bardzo zły – na całym obszarze farby łuszczyły się i pudrowały. W wielu miejscach, głównie na zamakających gzymsach widoczne były zielone skupiska mikroflory.
