## Freski Auli Leopoldina Uniwersytetu Wrocławskiego w świetle najnowszych badań i ekspertyz konserwatorskich

### Frescoes in Aula Leopoldina of the Wrocław University in the light of the latest research and conservation expert opinions

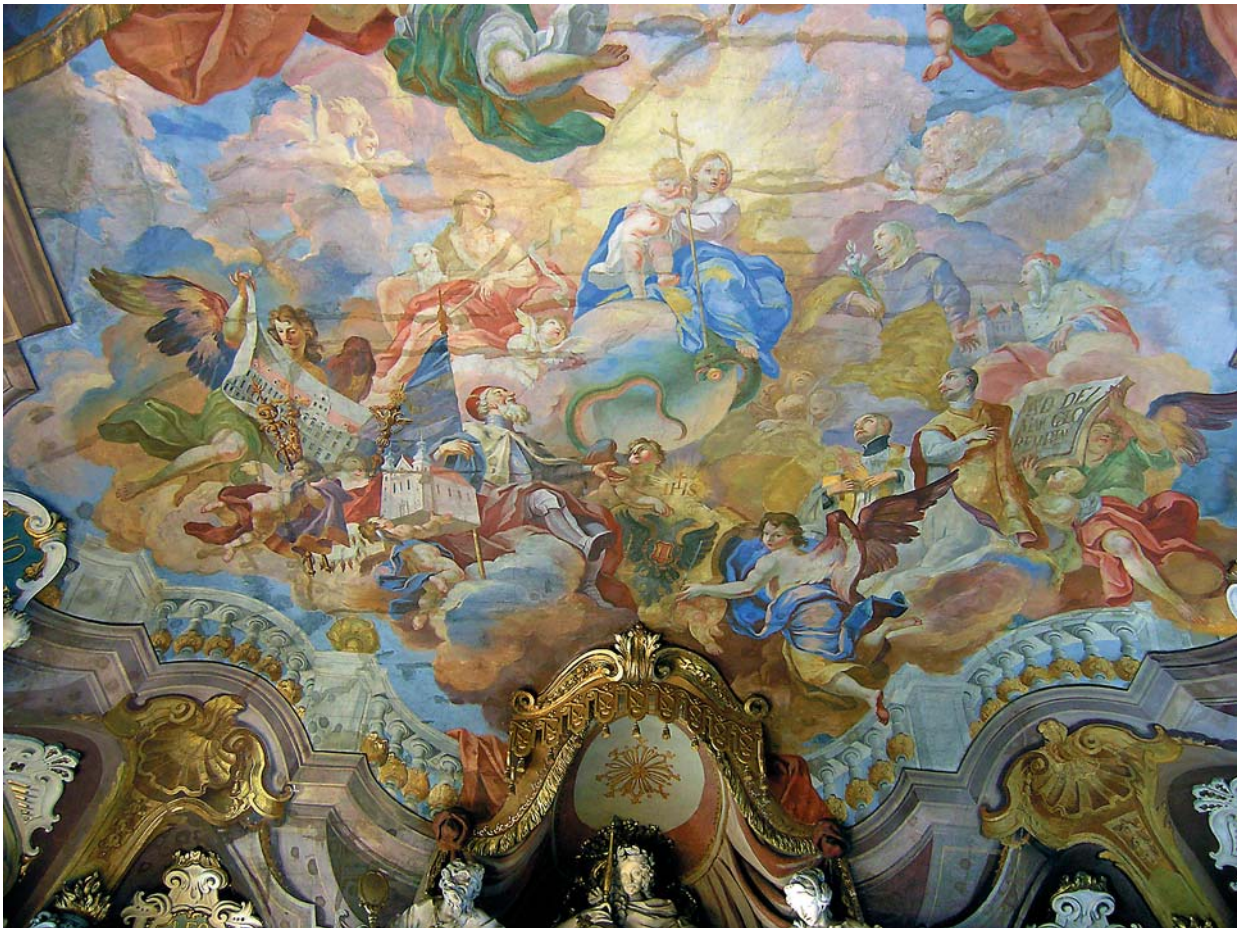
Ryc. 1. Uniwersytet Wrocławski, Aula Leopoldina; dekoracja freskowa Jana Krzysztofa Handkego z 1732 roku – sklepienie nad podium. Fot. Ewa Skrzydlak, 2008

Fig. 1. University of Wrocław, Aula Leopoldina; fresco decoration by Jan Krzysztof Handke from 1732 – the vault over the dais. Photo by Ewa Skrzydlak, 2008

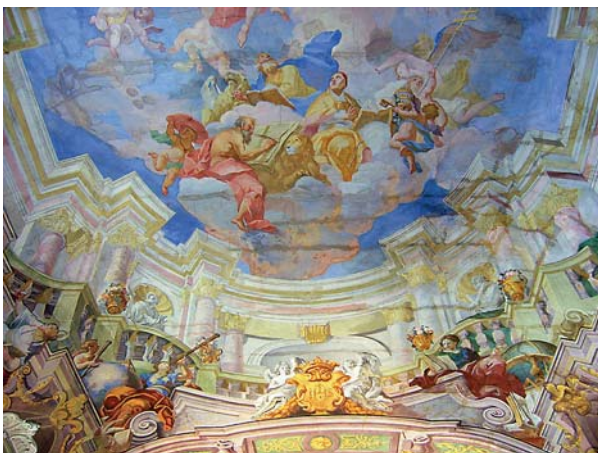
Ryc. 2. Uniwersytet Wrocławski, Aula Leopoldina; dekoracja freskowa Jana Krzysztofa Handkego z 1732 roku – fragment sklepienia nad audytorium. Fot. Ewa Skrzydlak, 2008

Fig. 2. University of Wrocław, Aula Leopoldina; fresco decoration by Jan Krzysztof Handke from 1732 – fragment of the vault over the auditorium. Photo by Ewa Skrzydlak, 2008

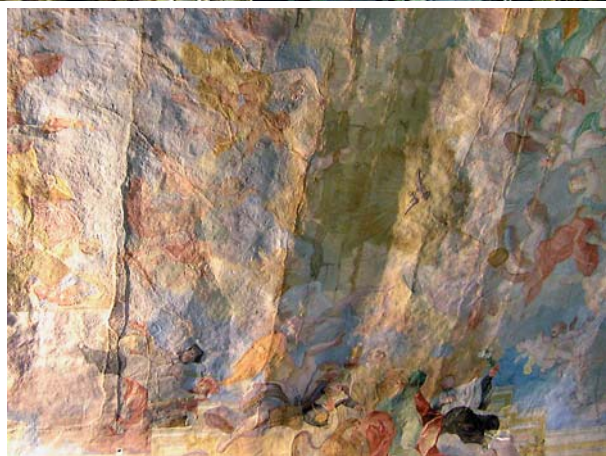
► Ryc. 3. Uniwersytet Wrocławski, Aula Leopoldina; fragment sklepienia nad audytorium – widoczne odkształcenia tynków z barokową dekoracją freskową. Fotografia w świetle bocznym, wyk. Ewa Skrzydlak, 2008

Fig. 3. University of Wrocław, Aula Leopoldina; fragment of the vault over the auditorium – visible plaster deformations of Baroque fresco decoration. Photo in the side light, taken by Ewa Skrzydlak, 2008

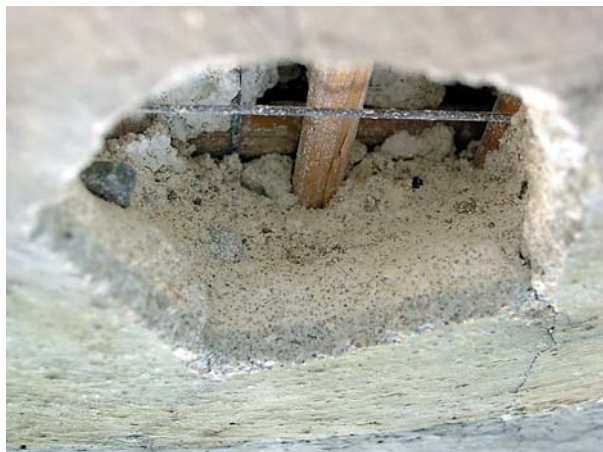
Ryc. 5. Uniwersytet Wrocławski, Aula Leopoldina; sonda w części sklepienia nad podium obrazującą układ warstw zbrojenia i tynku. Wyraźnie odróżnia się wierzchnia warstwa *intonaco*, z powodu wtrąceń węgla drzewnego i popiołu. Fot. Ewa Skrzydlak, 2008  
*Fig. 5. University of Wrocław, Aula Leopoldina; probe in the vault section over the dais, revealing the arrangement of reinforcement and plaster layers. Clearly visible surface layer of *intonaco*, because of charcoal and ash inclusions. Photo by Ewa Skrzydlak, 2008*

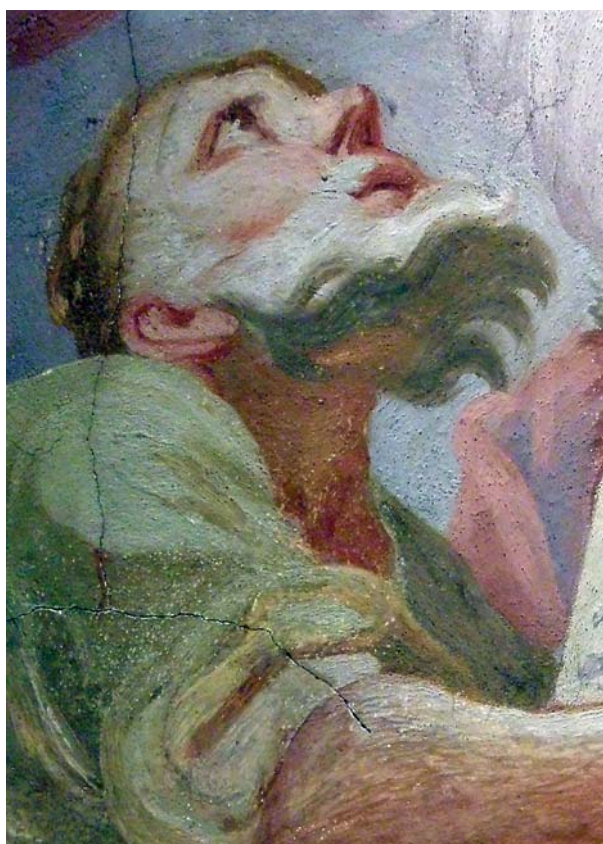
Ryc. 7/8. Uniwersytet Wrocławski, Aula Leopoldina; fragment fresku Jana Krzysztofa Handkego – fotografia w świetle rozproszonym i świetle bocznym. Fot. Ewa Tymcik, 2008  
*Fig. 7/8. University of Wrocław, Aula Leopoldina; fragment of a fresco by Jan Krzysztof Handke – photo in diffused and side light. Photo by Ewa Tymcik, 2008*

Ważnym elementem wydaje się również obecność w zaprawach, jako dodatku do spoiwa, popiołu i węgla drzewnego, których właściwości były znane już Rzymianom. Substancje te w reakcji z wapnem tworzą związki typu hydraulicznego o wysokiej odporności. Na pewno zastosowanie ich w Auli było świadomym zabiegiem technologicznym. Można doszukać się tu wpływów rozwiązań technologicznych wielkiego iluzjonisty Andrei Pozzo, który stosował w swoich realizacjach malarskich zaprawy zawierające ziemię puzzolańską, czyli tzw. zaprawy rzymskie<sup>8</sup>, zwłaszcza że działalność monumentalna Handkego była ściśle związana z Towarzystwem Jezusowym jako zleceniodawcą większości jego prac. Wykończenie powierzchni tynku Leopoldiny jest przykładem szorstkiego opracowania warstwy *intonaco*, charakterystycznego dla fresku barokowego (ryc. 8, 9).

more stable ground for the painting on the surface of the great vault and to find the best solution for fixing mortar to the unusual foundation, such as a vault made from wooden timbers (not mineral). The presence of ash and charcoal in mortar, whose properties were already known to the Romans, used as additions to the binder, also seems to be an important element. In reaction with lime those substances produce solutions of the hydraulic type and high durability. Their use in the Aula must have been a conscious technological effort. One could find here the influence of technological solutions of the great illusionist Andrea Pozzo, who used mortars containing Pozzolana ash i.e. the so called Roman mortars in his painting realisations, the more so, as the monumental activity of Handke was closely connected with the Society of Jesus that commissioned the majority of his works. The finishing of the surface of the Leopoldine plaster is an example of coarsely worked *intonaco* layer, characteristic for Baroque fresco (fig. 8, 9).

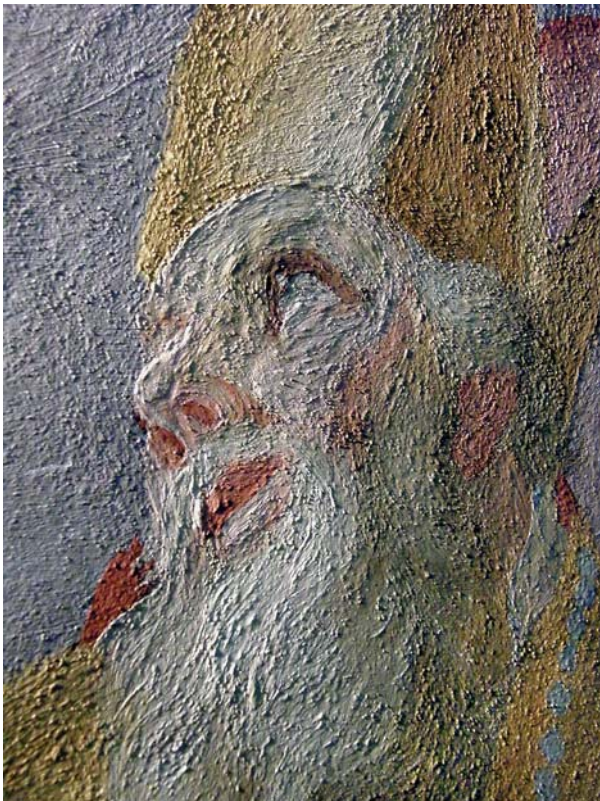
Ryc. 9. Uniwersytet Wrocławski, Aula Leopoldina; fragment fresku Jana Krzysztofa Handkego w świetle bocznym pokazujący sposób szorstkiego opracowania powierzchni intonaco. Fot. Ewa Tymcik, 2008

*Fig. 9. University of Wrocław, Aula Leopoldina; fragment of a fresco by Jan Krzysztof Handke in side light revealing the rough surface of intonaco coating. Photo by Ewa Tymcik, 2008*

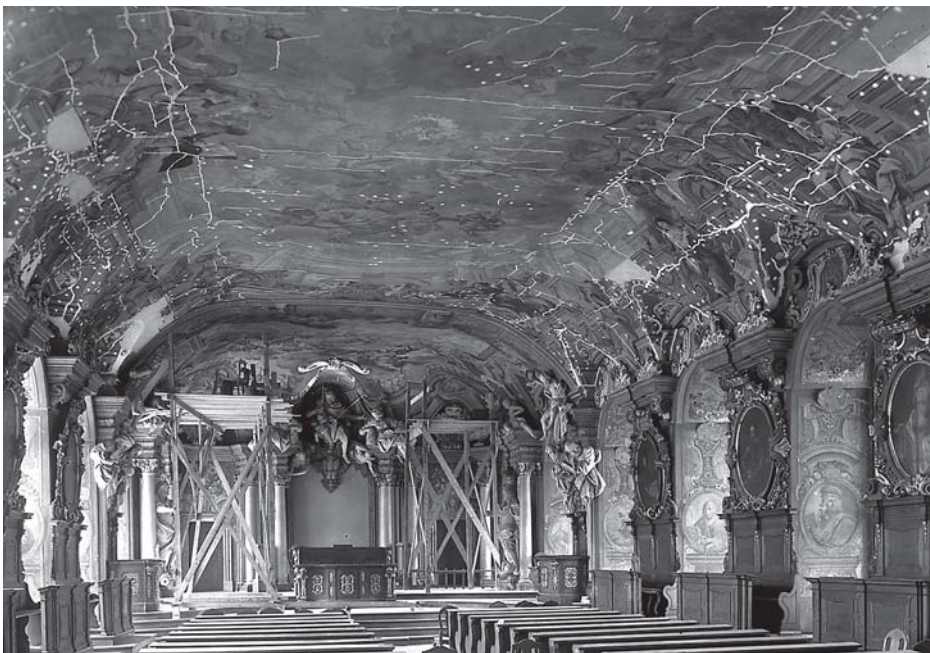
Ryc. 12. Uniwersytet Wrocławski, Aula Leopoldina; dekoracja malarska Jana Krzysztofa Handkego; sklepienie nad podium – rejestracja cyfrowa luminescencji wywołanej promieniowaniem UV. Widoczne świecące retusze A. Michalaka oraz retusze PKZ w formie pionowych i poziomych pasów. Fot. Zofia Kaszowska, Anna Mikołajska, 2008

*Fig. 12. University of Wrocław, Aula Leopoldina; painting decoration by Jan Krzysztof Handke; the vault over the dais – digital registration of luminescence induced by UV radiation. Visible glowing retouches by A. Michalak, and retouches by PKZ in the form of vertical and horizontal stripes. Photo: Zofia Kaszowska, Anna Mikołajska, 2008*

głowy psa popiersiem młodzieńca obok Alegorii Farmacji czy zamalowanie putta rozbijającego rzeźbę poniżej Alegorii Rzeźby. Jednocześnie zaproponowany przez Michalaka sposób budowania materii malarskiej odbiega zasadniczo od barokowego, występują uproszczenia w duchu stylistyki „malarstwa doby realizmu socjalistycznego”. Zakres działań estetycznych prof. Michalaka jest dobrze widoczny w luminescencji wywołanej promieniowaniem UV ze względu na użycie bieli cynkowej, która wykazuje charakterystyczne żółto-zielone świecenie w ultrafiolecie (ryc. 11, 12).

a dog's head was replaced with a bust of a young man beside the Allegory of Pharmacy, or painting over a putto smashing a sculpture below the Allegory of Sculpture. Simultaneously, the way of building the painting matter, suggested by Michalak, differs significantly from the Baroque idea; there occurred simplifications in the spirit of “painting of the socialist realism period”. The range of esthetic activities of Professor Michalak is clearly visible in the luminescence evoked by the UV radiation, because of the use of zinc white which shows characteristic yellow-green glow in ultraviolet (fig. 11, 12).

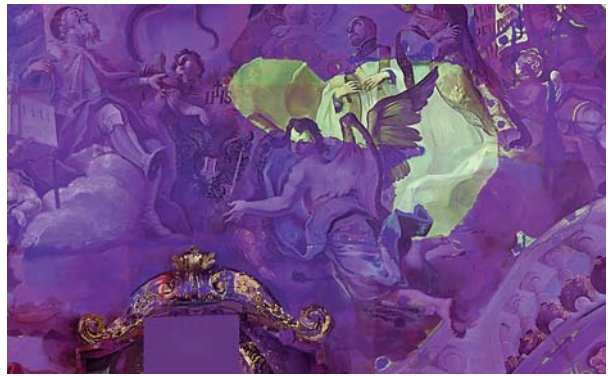
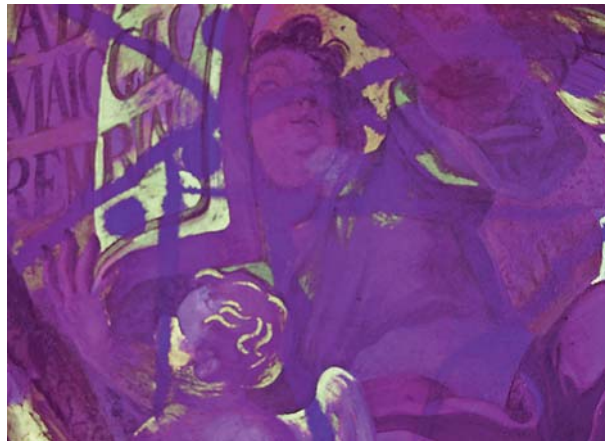
Ryc. 11. Uniwersytet Wrocławski, Aula Leopoldina; dekoracja malarska Jana Krzysztofa Handkego; sklepienie nad podium – rejestracja cyfrowa luminescencji wywołanej promieniowaniem UV. Panorama złożona komputerowo z 24 zdjęć. Na fotografii doskonale czytelna rekonstrukcja A. Michalaka (1948-1950) wykonana z zastosowaniem bieli cynkowej, wykazującej charakterystyczne żółto-zielone świecenie w UV. Fot. Zofia Kaszowska, Anna Mikołajska, 2008. Panorama – wyk. Ewa Skrzydlak, 2009

*Fig. 11. University of Wrocław, Aula Leopoldina; painting decoration by Jan Krzysztof Handke; the vault over the dais – digital registration of luminescence induced by UV radiation. Digitally made panorama consisting of 24 photos. In the photo clearly visible reconstruction by A. Michalak (1948-1950) made using Chinese white, displaying characteristic yellow-green luminescence in UV. Photo by Zofia Kaszowska, Anna Mikołajska, 2008. Panorama – made by Ewa Skrzydlak, 2009*

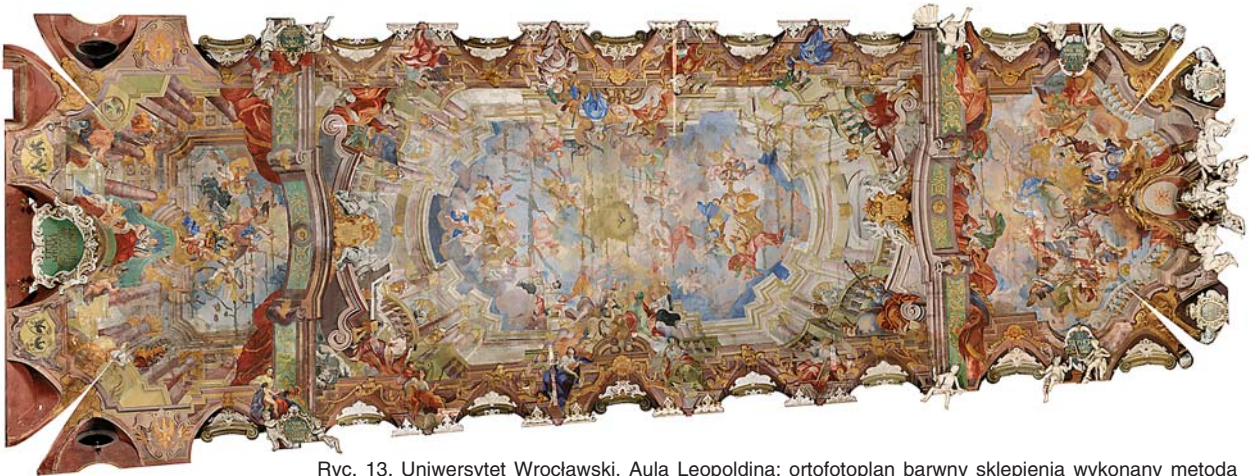
Ryc. 13. Uniwersytet Wrocławski, Aula Leopoldina; ortofotoplan barwny sklepienia wykonany metodą fotogrametryczną i metodą skaningu laserowego, rozdzielczość terenowa (wymiar piksela) 2,00 mm  
 Fig. 13. University of Wrocław, Aula Leopoldina; colour orthophotomap of the vault made using photogrammetric method and laser scanning method, area resolution (pixel size) 2.00 mm

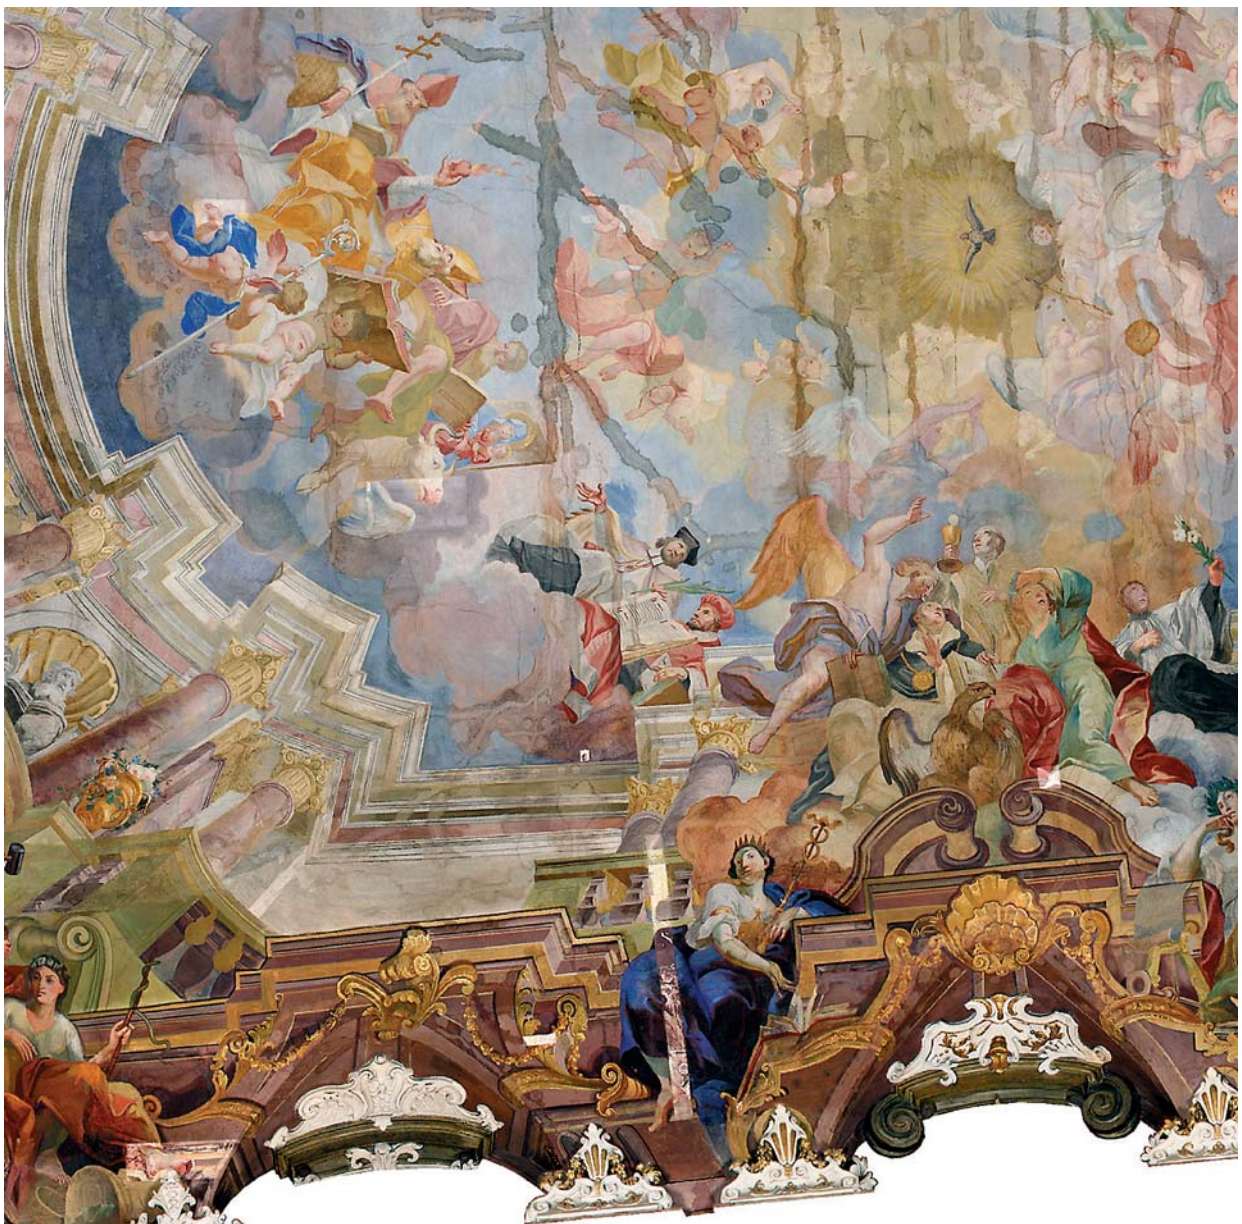
Ryc. 14. Uniwersytet Wrocławski, Aula Leopoldina; ortofotoplan barwny sklepienia – fragment: widoczne pociemnienie retusze w miejscach uzupełnień zaprawy, biegnące w formie pionowych pasów oraz sondy pasowe wykonane w trakcie prac badawczych  
 Fig. 14. University of Wrocław, Aula Leopoldina; colour orthophotomap of the vault – fragment: visible darkened retouches in places where mortar was filled in, running as vertical stripes, and stripe probes made during research work
