## Dwór w Podchybiu. Jaka będzie przyszłość obiektu zabytkowego<sup>1</sup>

### The manor house in Podchybie. What the future of a historic building will look like

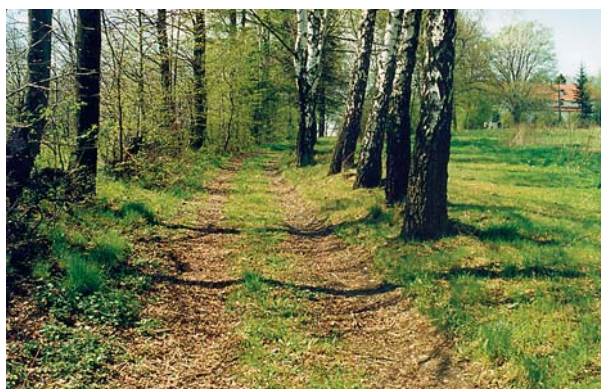
Ryc. 2. Podchybie. Dwór. Aleja wjazdowa. Fot. M. Holewiński 2004  
 Fig. 2. Podchybie. Manor house. The driveway. Photo: M. Holewiński 2004

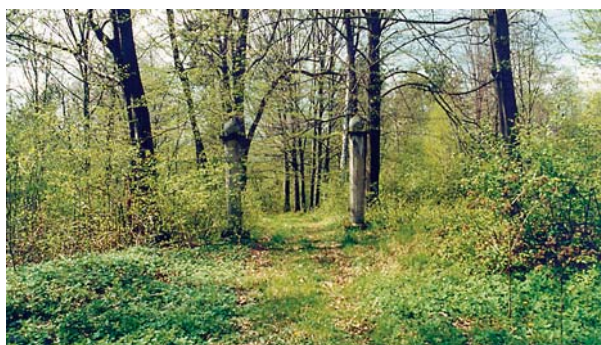
Ryc. 3. Podchybie. Dwór. Brama wejściowa do parku. Fot. M. Holewiński 2004  
 Fig. 3. Podchybie. Manor house. Entrance gate to the park. Photo: M. Holewiński 2004

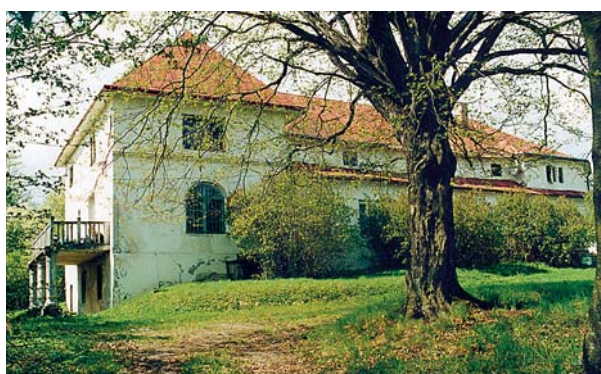
Ryc. 4. Podchybie. Dwór. Widok od strony południowo-wschodniej. Fot. M. Holewiński 2004  
 Fig. 4. Podchybie. Manor house. View from the south-east. Photo: M. Holewiński 2004

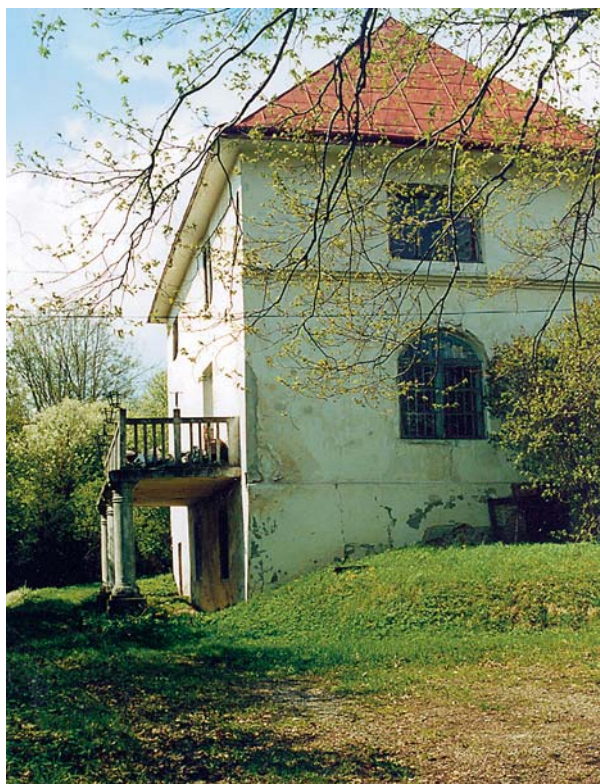
Ryc. 5. Podchybie. Dwór. Starsza część dworu. Widok od strony południowo-wschodniej. Fot. M. Holewiński 2004  
 Fig. 5. Podchybie. Manor house. The older part of the manor. View from the south-east. Photo: M. Holewiński 2004

Sądząc z analizy rzutów i wątków najstarszą częścią jest podpiwniczona, nieregularna część południowa. Obiekt kończył się najprawdopodobniej na linii południowej ściany sieni, na styku z obecnym korytarzem. Potwierdzenie lub obalenie tej

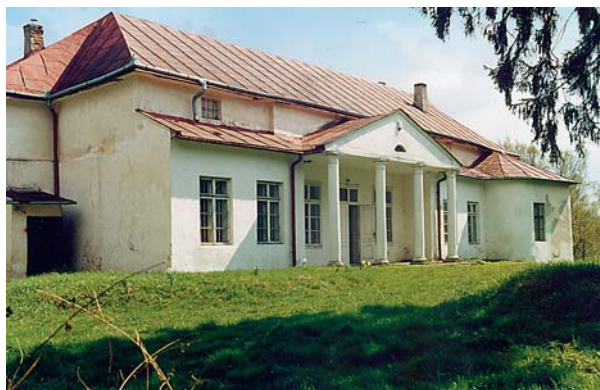
Ryc. 6. Podchybie. Dwór. Widok od strony północno-zachodniej. Fot. M. Holewiński 2004  
 Fig. 6. Podchybie. Manor house. View from the north-west. Photo: M. Holewiński 2004

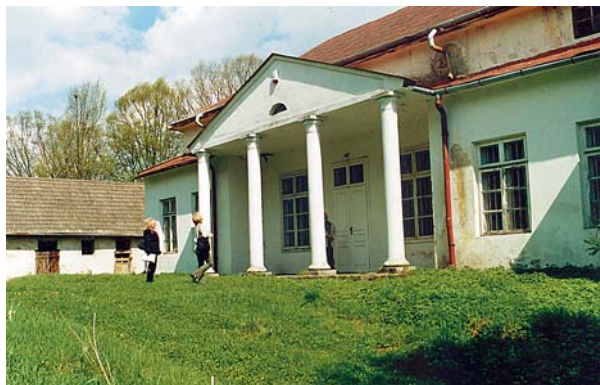
Ryc. 7. Podchybie. Dwór. Ganek elewacji zachodniej. Na dalszym planie budynek gospodarczy. Fot. M. Holewiński 2004  
 Fig. 7. Podchybie. Manor house. Porch of the west elevation. A utility building in the background. Photo: M. Holewiński 2004

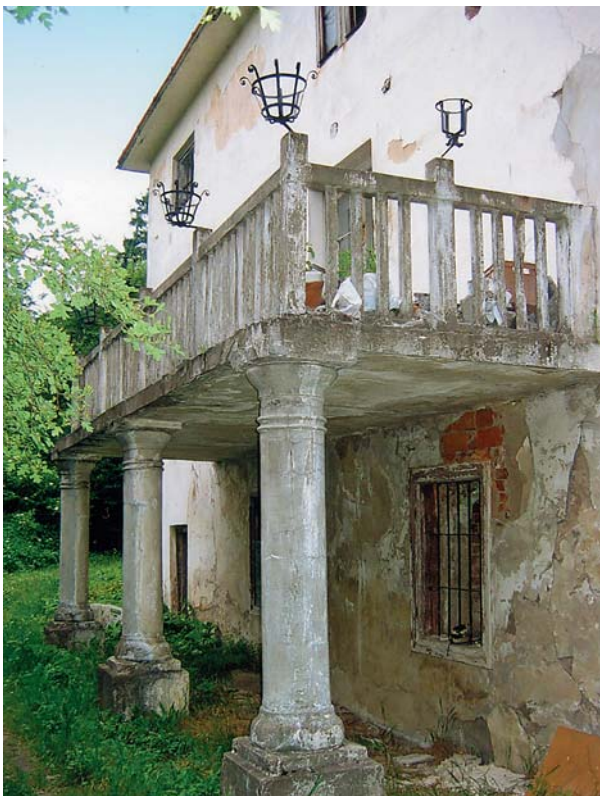
Ryc. 8. Podchybie. Dwór. Taras na betonowych kolumnach przy elewacji południowej, pod tarasem okno kuchenne. Fot. M. Bicz-Suknarowska 2004

Fig. 8. Podchybie. Manor house. Terrace supported on concrete columns at the south elevation, a kitchen window below the terrace. Photo: M. Bicz-Suknarowska 2004

Najmłodsze części obiektu to dach nad całością, podcień o betonowych, uproszczonych ko-

lumnach oraz oba tarasy, również betonowe, wykonane zapewne w miejsce starszych, zniszczonych. Elementy te pochodzą z pierwszej połowy XX w., tj z okresu międzywojennego. Remonty powojenne to zapewne wzmocnienie elementów więźby dachowej, wymiana pokrycia dachowego oraz wprowadzenie licznych dodatkowych podziałów (przepierzeń) w pomieszczeniach parteru.

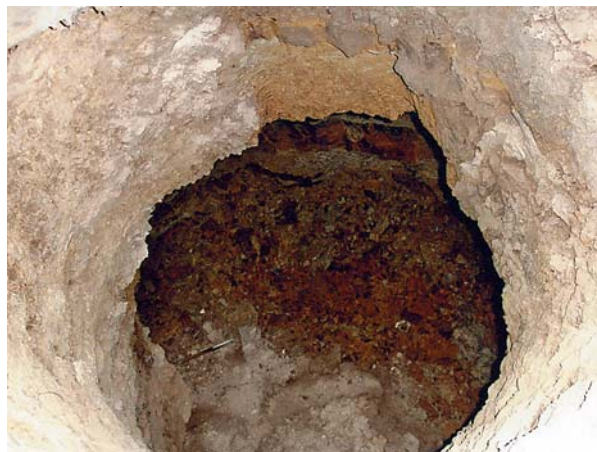
Ryc. 10. Podchybie. Dwór. Otwór studni wykopanej w piwnicy 005. Fot. M. Bicz-Suknarowska 2004

Fig. 10. Podchybie. Manor house. Opening of the well dug in the cellar 005. Photo: M. Bicz-Suknarowska 2004

wersji może mieć miejsce podczas prac związanych z podbijaniem fundamentów i przebudową zniszczonej ściany piwnicy 005. W przyziemiu mieścił kuchnię i pomieszczenia gospodarcze, parter był mieszkalny. Rozbudowa zniosła ścianę północną, a na styku z dawnym obiektem umieszczono reprezentacyjną sień. Dobudowana część obiektu miała już pewne cechy regularnego układu z ryzalitami po obu stronach. Zachowana polichromia i podwyższony sufit świadczą o tym, że pomieszczenie sieni-sali było najważniejszym pomieszczeniem dworu, co świadczy o raczej wczesnym powstaniu. Lokalizacja części gospodarczej od strony południowej związana była zapewne z zabudowaniami sąsiednimi, widocznymi jeszcze na planie katastralnym z roku 1876. Dwór otoczony był okazałym parkiem. Jego pierwotny układ jest jeszcze widoczny i powinien być jak najszybciej odczytany i zarejestrowany, co pozwoli na prawidłowe zkomponowanie współczesnego założenia.

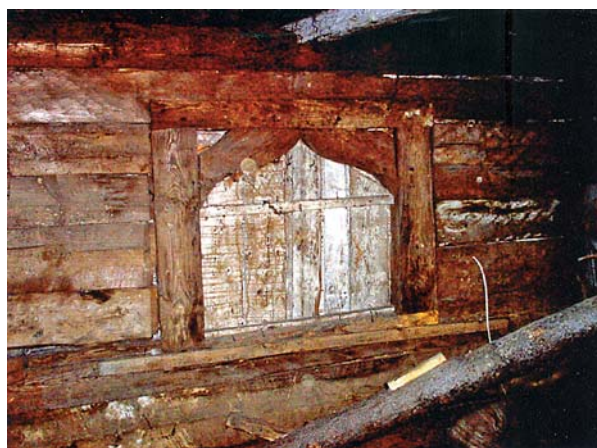
Ryc. 11. Podchybie. Dwór. Okienko w narożniku północno-wschodnim nad skośną przybudówką zakończone lukiem w ośli grzbiet. Fot. M. Bicz-Suknarowska 2004

Fig. 11. Podchybie. Manor house. Ogee – arched window in the north-east corner over a sloping extension. Photo: M. Bicz-Suknarowska 2004
