Klaudia Stala

Kościół kanoników regularnych w Górcie koło Sobótki. Rekonstrukcja drugiej fazy przebudowy palatium możnowładczego Piotra Włostowica

The church of Canons Regular in Górką near Sobótką. Reconstruction of the second phase of Piotr Włostowic's magnate palatium conversion

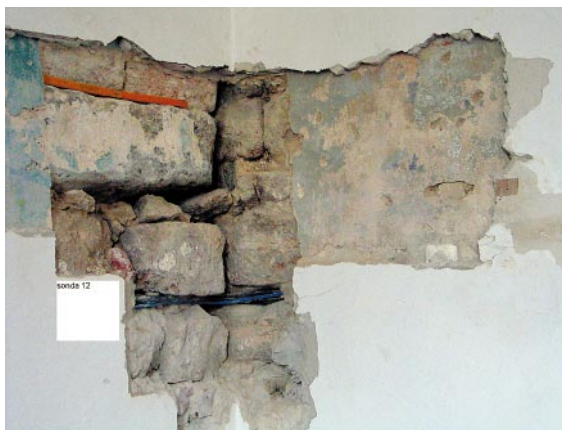
Ryc. 2. Widok na odsłonięte spod tynku lico ściany zachodniej przystawionej do muru magistralnego budowli romańskiej z wyraźną dylatacją. Fot. K. Stala

Fig. 2. View of the face of the west wall, revealed under the plaster, which was added to the load-bearing wall of the Romanesque building with visible dilatation. Photo: K. Stala

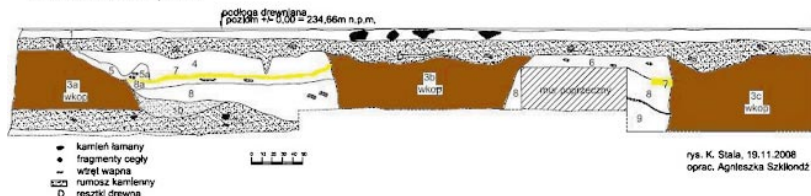
ZAMEK SOBÓTKA GÓRKA
WYKOP 9b/2008 - profil S

Wyciep 9/2008 Odcinek 9b, Profil S-opis nawarstwień

- 1.-wylewka betonowa
- 2.-syłka ziemia o ciemnoszarej barwie z rumoszem kamiennym i niewielką ilością fragmentów cegły, niwelacja
- 3.-wkopy a, b, c- wychodzące ze wspólnego poziomu, prawdopodobnie będące pozostałością wspólnej akcji budowlanej lub demolacyjnej wkop a-szara ziemia z dużą domieszką łamanego kamienia i fragmentów cegły -zasyp wkop b-żółta szara ubita ziemia z domieszką kamienia łamanego i wtrętów wapna-zasyp wkop c-szarobrunatna ubita ziemia przemieszana z żółtym piaskiem oraz dużą ilością pokalnych rozmiarów wtrętów wapna, wystąpiły fragmenty przemieszanych kości ludzkich-żasyp.

- 4.-niwelacja, mocno zbita, żółtociemna glina
- 5.-ciemnoszara jednorodna ziemia mocno zbita łagodnie przechodząca w warstwę 6a z drobnymi zaprawy
- 6.-warstwa żółtego, luźnego piasku z domieszką zaprawy, niwelacja lub ślad wkopu pod rozbiórkę muru poprzecznego

- 7.-wyraźnie rysująca się warstwa białej, luźnej zaprawy wapiennej, poziom budowlany?
- 8.-warstwa mocno zbita gliny barwy brunatnej i szarej z pojedynczymi elementami kamienia łamanego, rząd ręb warstwie 8a z domieszką drobnego wapna.

- 9.-ciemno szara syłka ziemia, warstwa jednorodna
- 10.-ciemna ziemia z dużą ilością rumoszu
- 11.-warstwa syłkiej jasnej, ziemi z domieszką rumoszu kamiennego

Ryc. 4. Profil południowy z wyraźnie zarysowanymi wkopami związanymi z prawdopodobną rozbiórką fundamentów pod podpory nawowe oraz czytelnym poziomem użytkowym drugiej fazy budowli romańskiej. Rys. K. Stala, oprac. A. Szkiłondź, K. Stala

Fig. 4. South profile with clearly outlined digs connected with the probable demolition of foundations for nave supports and a legible utility layer from the second phase of the Romanesque building. Drawn by K. Stala, made by A. Szkiłondź, K. Stala

Ważnych informacji dostarczyła analiza nawarstwień ziemnych. W profilu południowym zarysowały się wyraźnie trzy jednoczesne wkopy budowlane, mniej więcej tej samej szerokości, usytuowane w zbliżonych odstępach (ryc. 4). Zarejestrowane wkopy znajdowały się na wspólnej osi z odsłoniętym strzępiem muru poprzecznego i dokładnie na osi wskazanego przez georadar domniemanego muru równoległego względem północnej ściany magistralnej. Wkopy wychodziły z warstwy nowożytniej i stanowiły świadectwo jednej z wielu przeprowadzonych w tym miejscu akcji budowlanych, w tym wypadku prawdopodobnie demolacyjnej. Można z dużym prawdopodobieństwem stwierdzić, iż dokonano wówczas rozbiórki filarów wraz z partią fundamentową podpór. Prawdopodobnie jednak ta interwencja nie sięgnęła głębokości posadowienia stóp fundamentowych pod filary, pozostawiając ich szczątkowe fragmenty, czego przykładem zarejestrowany relik strzępia muru w na-

Analysis of soil accumulations provided important information. 3 building digs from the same period became clearly visible in the south profile, of approximately the same width and spaced at similar intervals (fig. 4). The registered digs were located along the common axis with the uncovered toothings of the crosswise wall and precisely on the axis of the supposed wall parallel to the north wall and registered by the GPR. The digs came out from the modern layer and were evidence of one of many building actions carried out in this place, in this case most likely a demolition. It seems highly likely that pillars with the foundation section of their supports must have been demolished then. However the intervention may not have reached the depth at which the pillar foundation bases were set, thus leaving their fragments, an example of which is the registered relic of wall toothings in the south – west corner of the pit, and the reading from the GPR survey showing a continuous wall in the examined region.

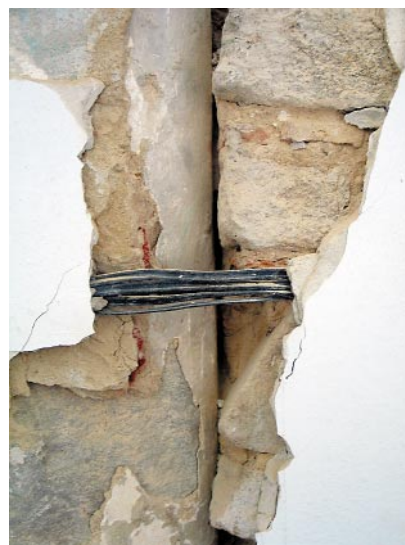
Ryc. 6. relikw wewnętrznej ościeży portalu południowego z fragmentem zachowanej polichromii. Fot. K. Stala

Fig. 6. Relic of the inside reveal of the south portal with a fragment of preserved polychrome. Photo: K. Stala

W ścianie południowej korpusu budowli romańskiej, w jej licu wewnętrznym odkuto spod tynku romański portal, będący kontynuacją widniejącego w elewacji południowej skromnego portalu z pojedynczą belką nadproża i składającymi się z kilku potężnych ciosów ościeży. Portal ten został wydatowany przez autorkę na ok. poł. XII w. na podstawie analogicznych form znanych z terenów Czech i Słowacji i określony mianem portalu świeckiego. W licu wewnętrznym na prostych ciosowych ościeżach portalu zauważono wtórne sfazowania powierzchni kamienia oraz szczątkowo zachowaną polichromię, stanowiące efekt przebudowy obiektu związanej z omawianą drugą fazą budowlaną (ryc. 6).

In the internal face of the south wall of the Romanesque main building, a Romanesque portal was uncovered under plaster, which was a continuation of the modest portal with a single lintel beam and a reveal consisting of a few huge stone blocks visible in the south elevation. That portal was dated by the author to the app. mid-12th c. on the basis of analogical forms known from the lands of Bohemia and Slovakia, and defined as the lay portal. Secondary bevelling of the stone surface and fragmentarily preserved polychrome decoration, which were effects of the object reconstruction connected with the discussed second building phase (fig. 6), were noticed on the internal face of the simple stone-block reveal of the portal.
