Uwagi Małopolskiego Wojewódzkiego Konserwatora Zabytków o stratach powodziowych w województwie małopolskim w 2010 r.

Comments of the Voivodeship Monument Conservator concerning damage caused by flooding in Lesser Poland in 2010

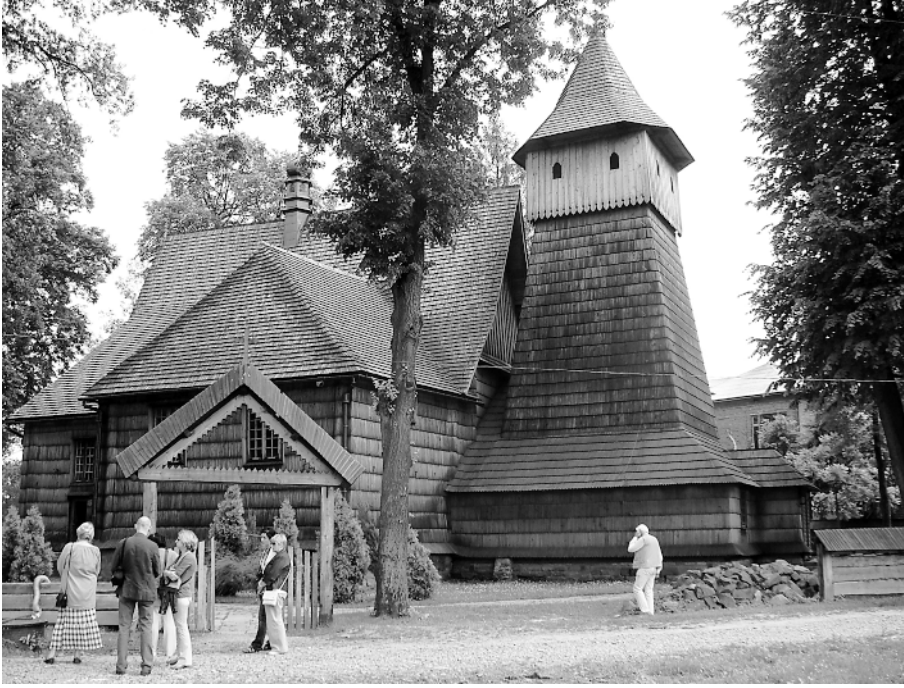
Ryc. 1. Binarowa. Kościół pw. św. Michała Archanioła. Fot. Jan Janczykowski, czerwiec 2010
 Fig. 1. Binarowa. The church of St. Archangel Michael. Photo Jan Janczykowski, June 2010

Tegoroczne anomalie pogodowe spowodowały duże straty w czołowych zabytkach Krakowa i Małopolski – duże nie ze względu na ich ilość, ale z uwagi na powstałe problemy techniczne i wysokie koszty ich usunięcia. Niewątpliwie najpoważniejsze są uszkodzenia **kościola drewnianego pw. św. Michała Archanioła w Binarowej**, figurującego na liście Światowego Dziedzictwa UNESCO. W wyniku gwałtownego przyboru wody w pobliskiej rzece Sitniczance 4 czerwca 2010 r. kościół został zaledwie na kilka godzin zalany do wysokości ok. 15-20 cm ponad poziom posadzki. Napór wody był jednak tak wielki, że spowodował duże ubytki w podłożu. W rezultacie naruszona została geometria bryły kościoła: przemieszczeniu uległy filary i część ścian, posadzka częściowo się zapadła, częściowo wybrzuszyła, ołtarze i inne elementy wyposażenia przechyliły się lub w części opadły. Przywrócenie pierwotnego stanu wymaga wzmocnienia fundamentów przez wprowadzenie mikropali, a następnie żmudnego prostowania ścian – prace te należy wykonywać z wyjątkową ostrożnością, by nie uszkodzić cennych polichromii. Podczas przyboru wody w rzece zalane zostało również do wysokości 1 m prowizoryczne muzeum parafialne – uszkodzeniu uległa część XVII-wiecznych obrazów, zabytkowych tkanin, a nawet stare księgi parafialne. Prace ratunkowe, finansowane ze środków Wojewódzkiego Urzędu Ochrony Zabytków (badania geologiczne), Województwa Małopolskiego (projekt) i Ministerstwa Kultury i Ochrony Zabytków (realizacja) trwają.

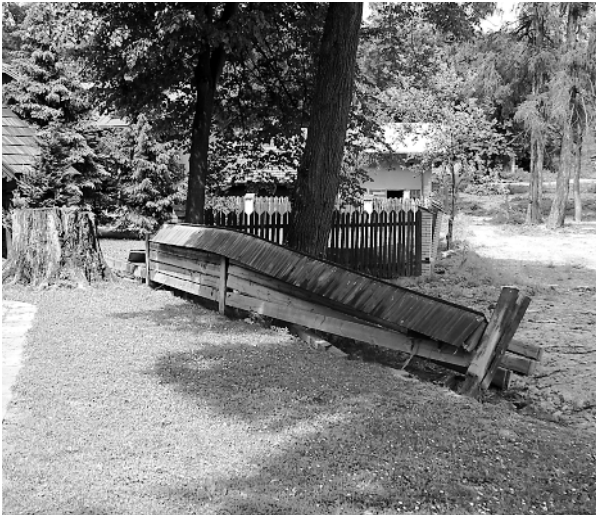
Ryc. 3. Binarowa. Zniszczone ogrodzenie kościoła. Fot. Jan Janczykowski, czerwiec 2010
 Fig. 3. Binarowa. Ruined fence around the church. Photo Jan Janczykowski, June 2010

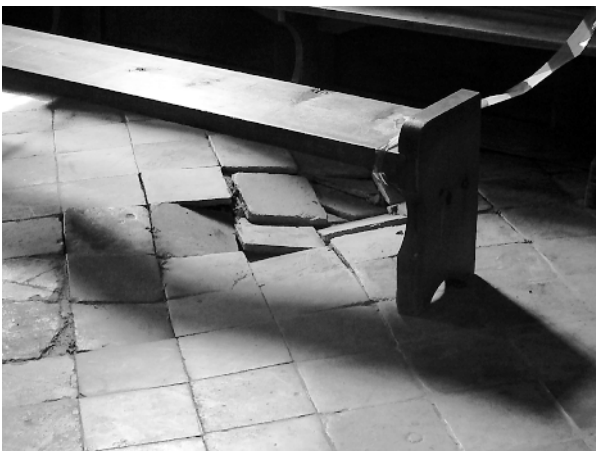
Ryc. 4. Binarowa. Przykładowe deformacje posadzki kościoła. Fot. Jan Janczykowski, czerwiec 2010
 Fig. 4. Binarowa. Sample deformations of the church floor. Photo Jan Janczykowski, June 2010

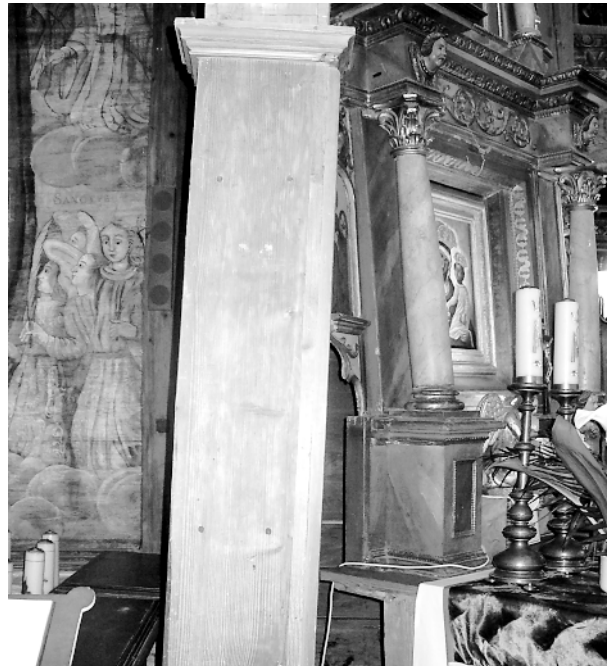
Ryc. 5. Binarowa. Widoczne deformacje geometrii ścian i ołtarza bocznego. Fot. Jan Janczykowski, czerwiec 2010
 Fig. 5. Binarowa. Visible deformations of the walls and side altar geometry. Photo Jan Janczykowski, June 2010

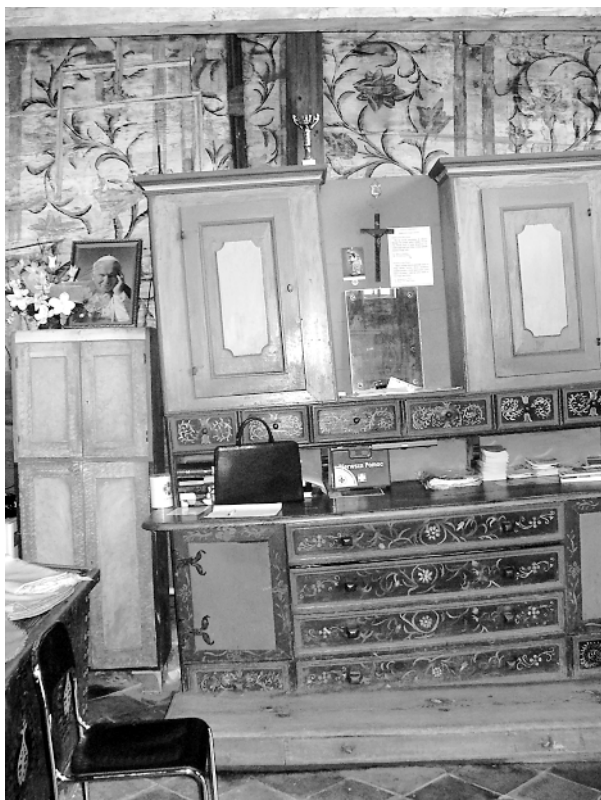
Ryc. 6. Binarowa. Zakrystia. Zwracają uwagę przechylone meble. Fot. Jan Janczykowski, czerwiec 2010
Fig. 6. Binarowa. Sacristy. Tilted furniture draws attention. Photo Jan Janczykowski, June 2010
