# Raport o stanie zniszczeń spowodowanych powodzią w maju 2010 roku na Podkarpaciu

## Report concerning the state of damage caused by the flood in May 2010 in Podkarpacie region

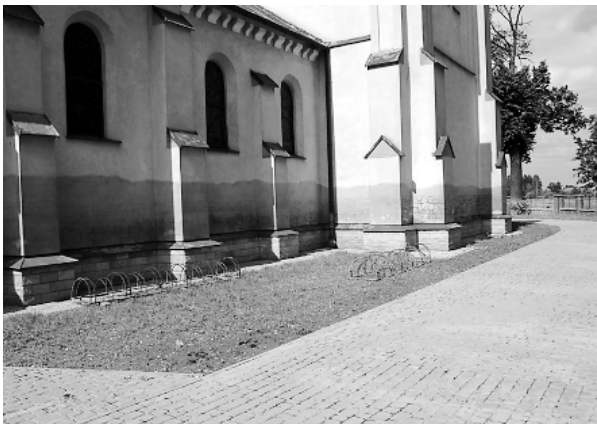
Ryc. 2. Trześń. Kościół parafialny, elewacja południowa  
 Fig. 2. Trześń. Parish church, south elevation

W dniu 19 maja 2010 roku pękł wał przeciwpowodziowy na rzece Trześniówce. W wyniku przerwania wału uległ zalaniu **zespół kościoła parafialnego pod wezwaniem Świętej Rodziny w Trześni** wraz z czterema kaplicami w ogrodzeniu. Zespół ten położony jest w gminie Gorzyce, zaś do rejestru zabytków wpisany jest pod numerem A-212. Wyposażenie kościoła parafialnego wpisane jest do rejestru zabytków pod numerem B-217; stanowi je ołtarz główny z 1908 roku, ołtarz boczny Serca Jezusowego z 1923 roku, ołtarz boczny Matki Boskiej z Dzieciątkiem z końca XIX wieku, a także dziewiętnastowieczna ambona, dwa konfesjonały i chrzcielnica. Podtopieniu uległy także ołtarze w kaplicach bocznych: św. Franciszka z końca XIX wieku i św. Barbary z 1905 roku. Podtopieniu uległa także polichromia autorstwa Kazimierza Hajdukiewicza z lat 1943-44 i siedemnastowieczna rzeźba Chrystusa Umęczonego „Vir Dolorum”. Utrzymująca się duża wilgotność powietrza, która związana była z długotrwałymi opadami atmosferycznymi, spowodowała znaczne spowolnienie procesu wysychania drewnianych elementów wyposażenia kościoła, a tym samym zwiększało poziom jego zmurszenia i butwienia (ryc. 3).

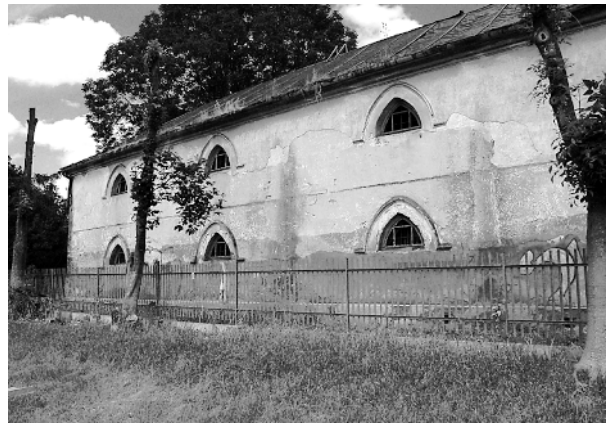
Ryc. 4. Trześń. Spichlerz, elewacja zachodnia  
 Fig. 4. Trześń. Granary, west elevation

Zalaniu uległ także **spichlerz podworski Tarnowskich w Trześni** pochodzący z drugiej połowy XIX wieku. Obiekt obecnie nie jest użytkowany. Prawem chroniony jest poprzez wpis do rejestru zabytków pod numerem A-798. Mury i tynki spichlerza zostały zawilgoczone na wysokość ponad 2 metrów, co w efekcie przyniosło zagrzybienie i pleśń, a także zniszczenie stolarki (ryc. 4, 5).

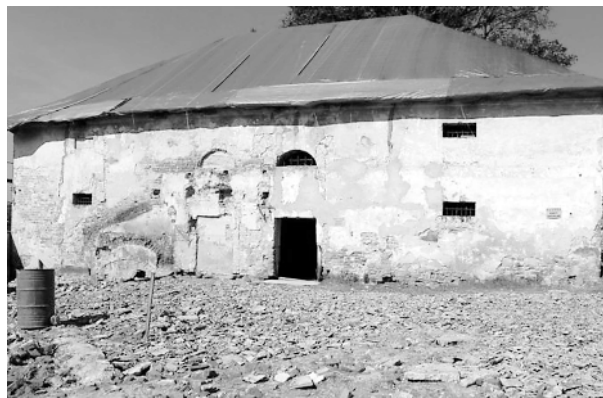
Ryc. 6. Zgłobień. Spichlerz  
Fig. 6. Zgłobień. Granary

Długotrwałe opady atmosferyczne, które miały miejsce na przełomie maja i czerwca 2010 roku, spowodowały podniesienie wód gruntowych, co w konsekwencji spowodowało **zalanie piwnic dworu-spichlerza w Zgłobniu** na wysokość ok. 80 cm (ryc. 6). To nowożytnie założenie znajduje się w powiecie rzeszowskim, w gminie Boguchwała; jest to dwór, który powstał w drugiej połowie XVI wieku, zaś w połowie XVIII wieku zo-

stał zaadaptowany na spichlerz. Wpisany jest do rejestru zabytków pod numerem A-905. Obecnie był remontowany i przystosowywany pod kątem umieszczenia tam Regionalnej Składnicy Archeologicznej. W wyniku zalegania wód gruntowych nastąpiło uaktywnienie się istniejących spękań i ich poszerzenie na ścianach nośnych, zarówno wewnątrz, jak i na zewnątrz budynku. Będący niemal na ukończeniu remont obiektu trzeba było wykonać jeszcze raz, z poszerzeniem zakresu prac o stosowne zabezpieczenia przed napływem i zalewaniem zwiększonych wód gruntowych.

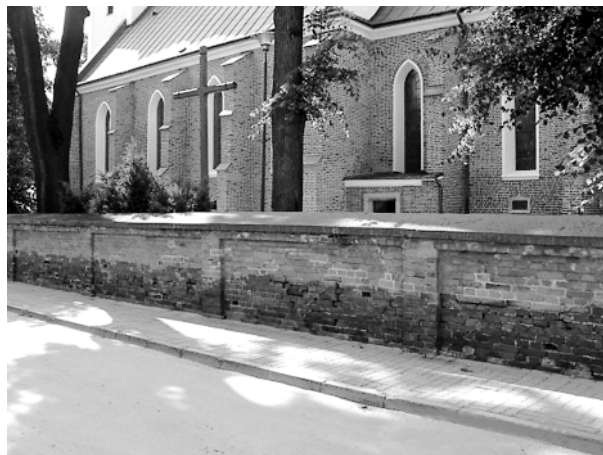
Ryc. 7. Ropczyce. Kościół pw. NMP  
Fig. 7. Ropczyce. Church of the Virgin Mary

kościół parafialny pw. Przemienienia Pańskiego, kościół filialny przy ul. NMP, budynek Sądu Rejonowego przy ul. Słowackiego, budynek Zespołu Szkół przy ul. Mickiewicza. Ponadto systematycznie zagrożonych zalaniem było kilka domów mieszkalnych figurujących w gminnej ewidencji zabytków. W wyniku akcji ratowniczej szereg obiektów udało się uratować i były one jedynie dotknięte lokalnymi podtopieniami. Wskutek powodzi **w Ropczycach doszło do zniszczenia przęśla zabytkowego ogrodzenia kościoła filialnego pw. NMP**, wpisanego do rejestru zabytków pod numerem A-1038.

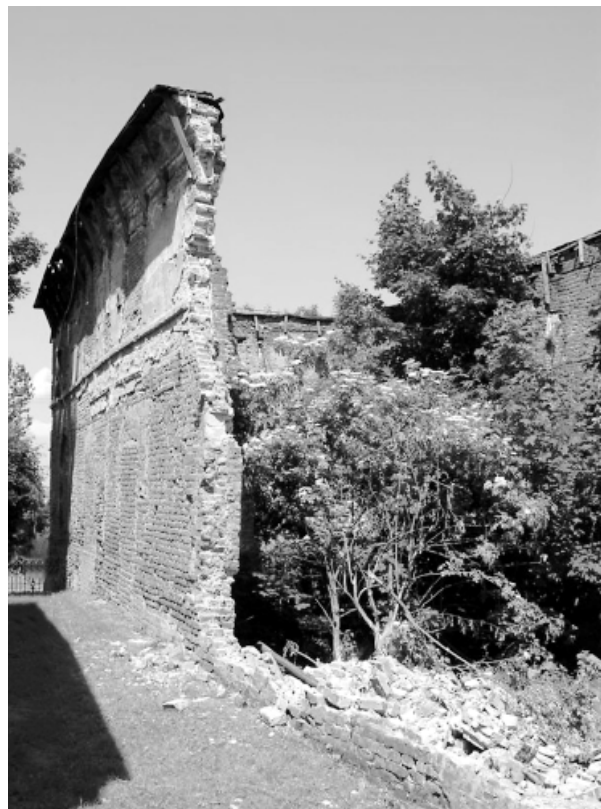
Ryc. 8. Góra Ropczycka  
Fig. 8. Góra Ropczycka

Również w **Górze Ropczyckiej** duże opady deszczu **spowodowały zalanie murów zespołu dworskiego w części byłych koszar wojskowych** i uległy częściowemu zawaleniu. Na terenie powiatu strzyżowskiego zalany został **zespół schronów na pociąg sztabowy w Stępinie-Cieszynie** wpisany do ewidencji gminnej; obecnie dobiega końca wpis tego obiektu do rejestru zabytków.
